# 改善箇所説明図

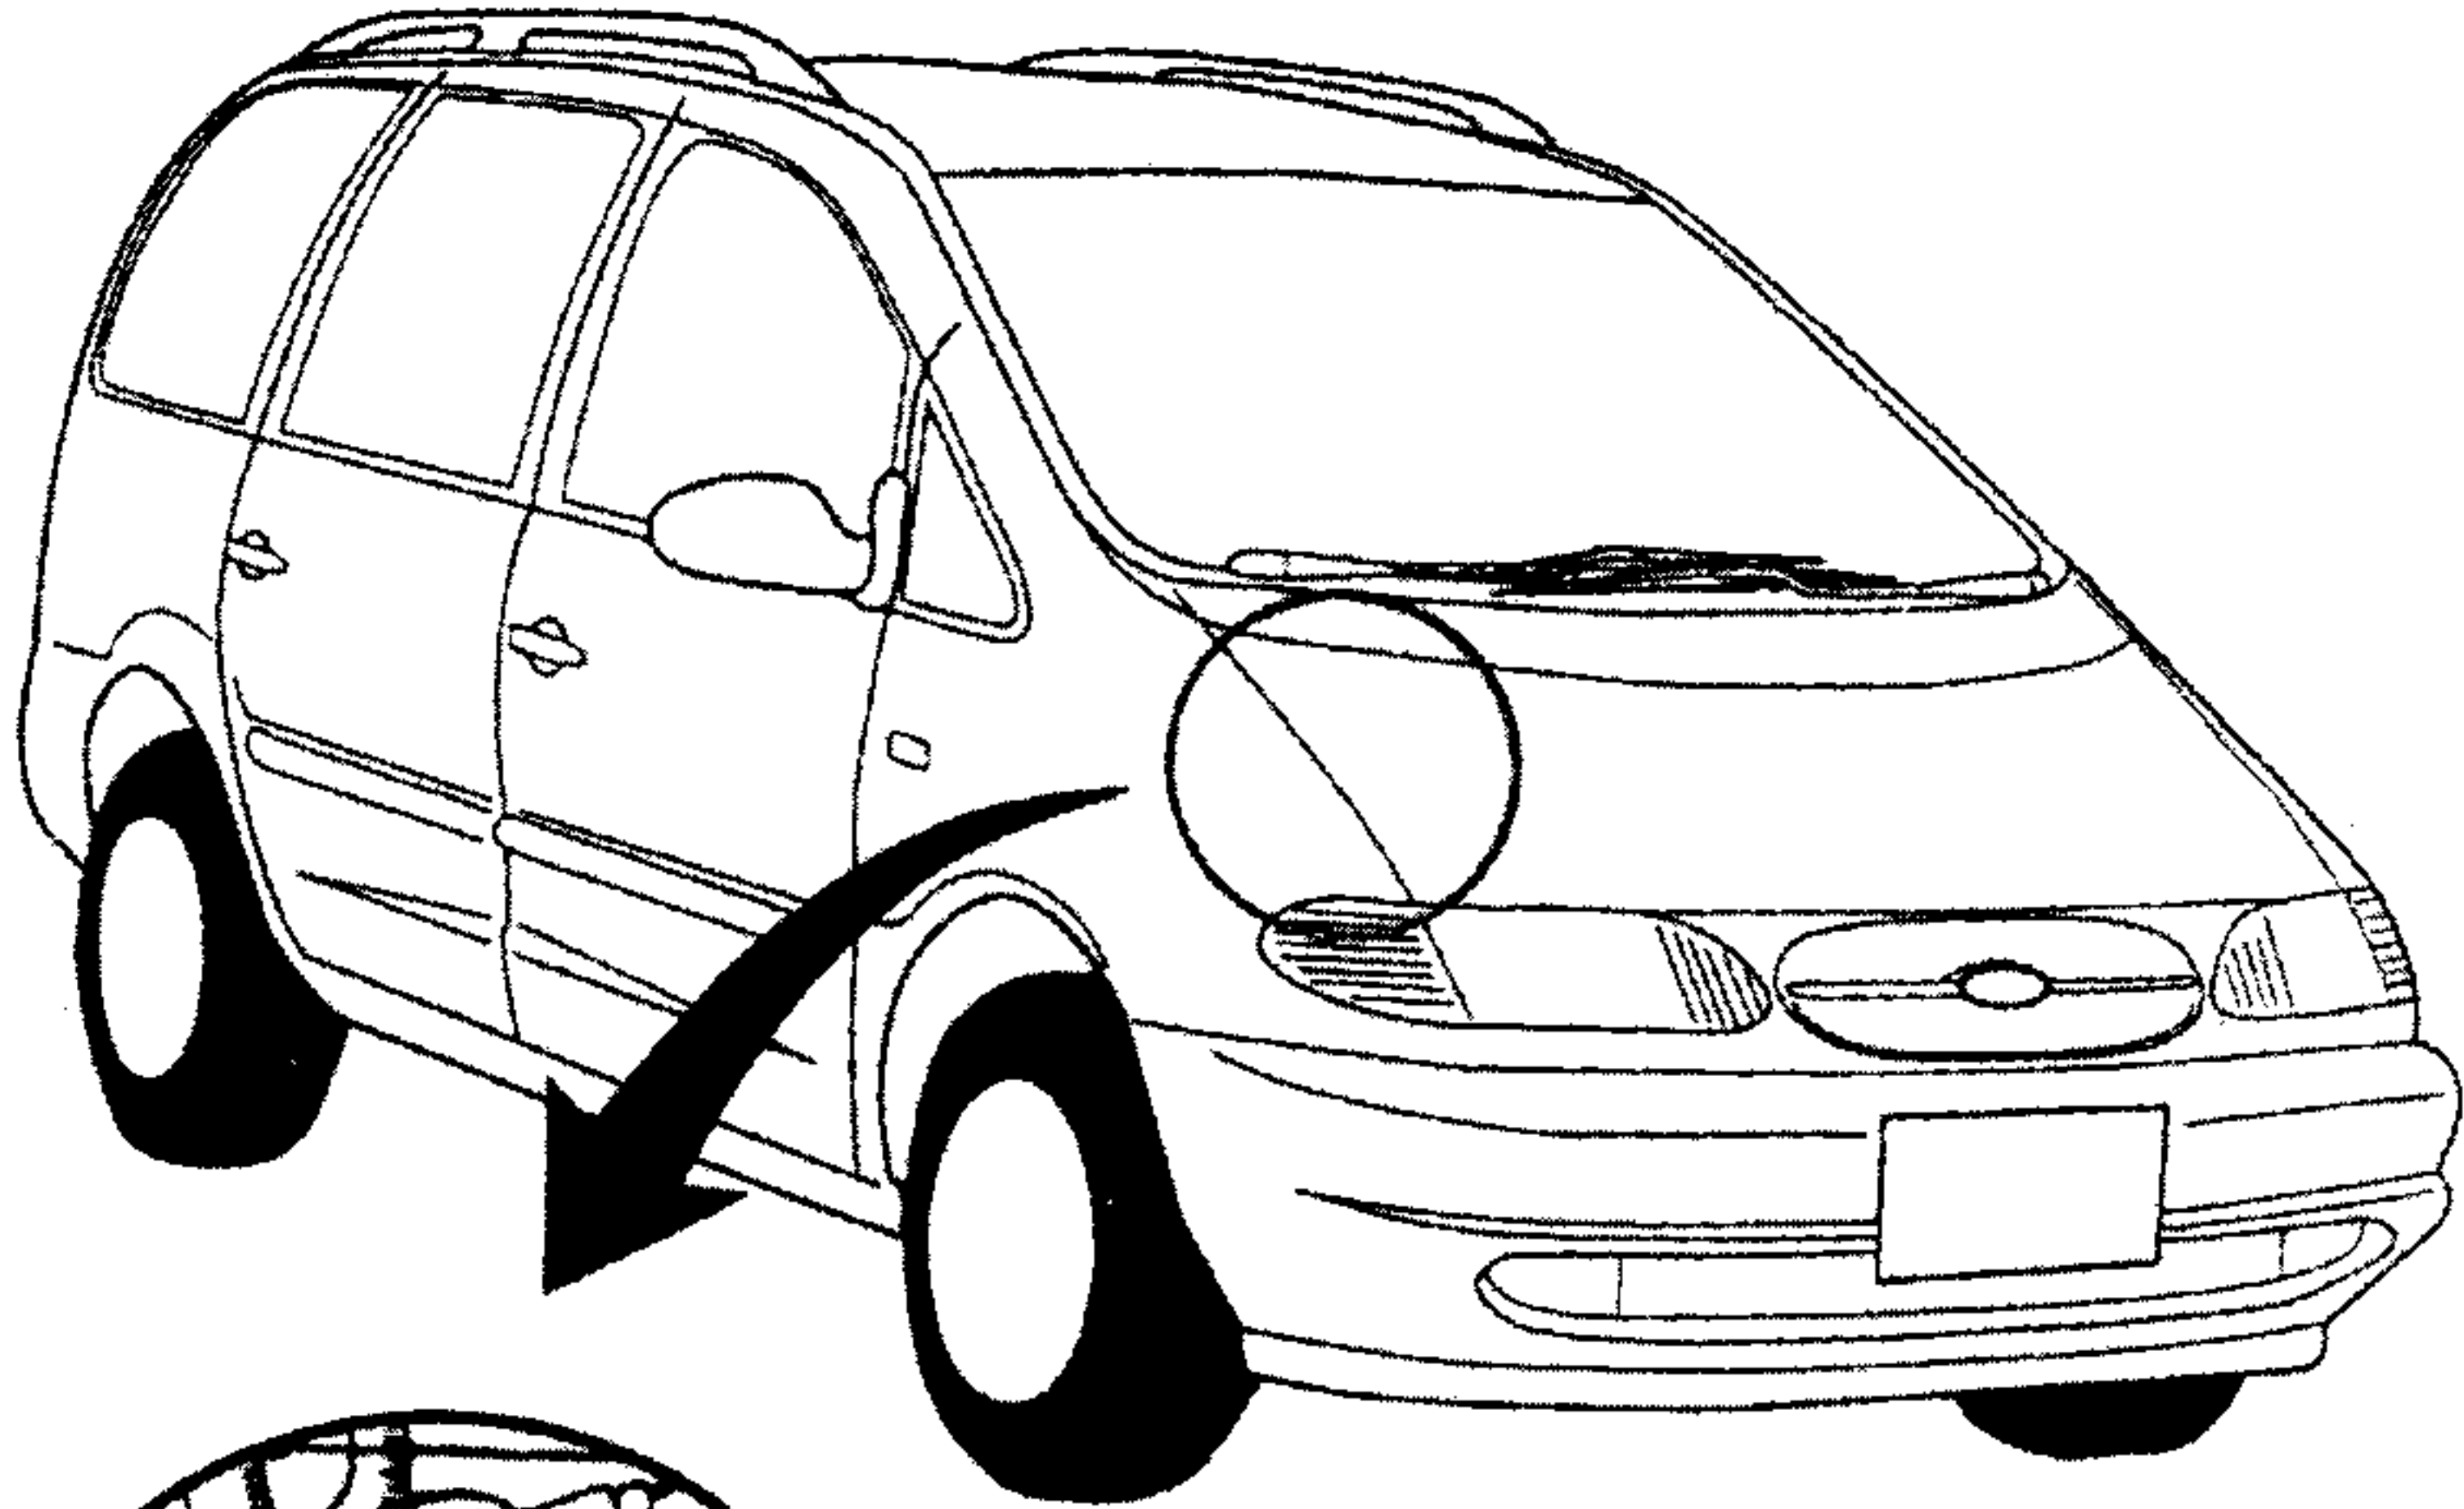
## 基準不適合発生箇所

原動機室内の燃料配管において、供給側の燃料パイプの取り回しが不適切なため、そのままの状態で使用を続けると、走行時の振動により当該燃料パイプとエアコン用低圧パイプが干渉し、最悪の場合、当該燃料パイプが破損して燃料が漏れ、火災に至るおそれがある

全車両、燃料パイプを対策品と交換する。また、エアコン用低圧パイプに間隙を保持するためのクリップを取り付ける。

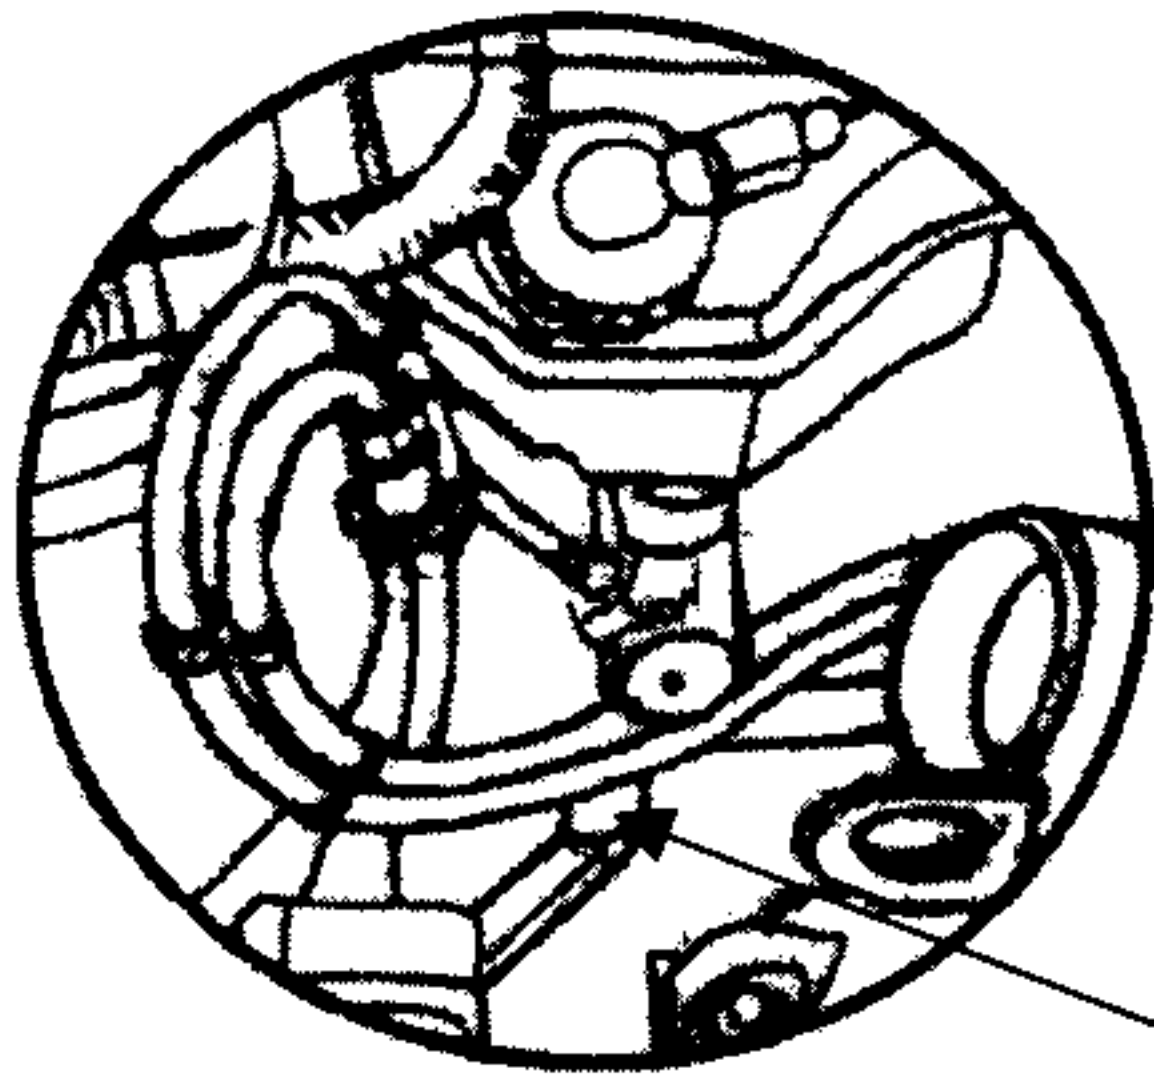
対策前

燃料パイプ（供給側）

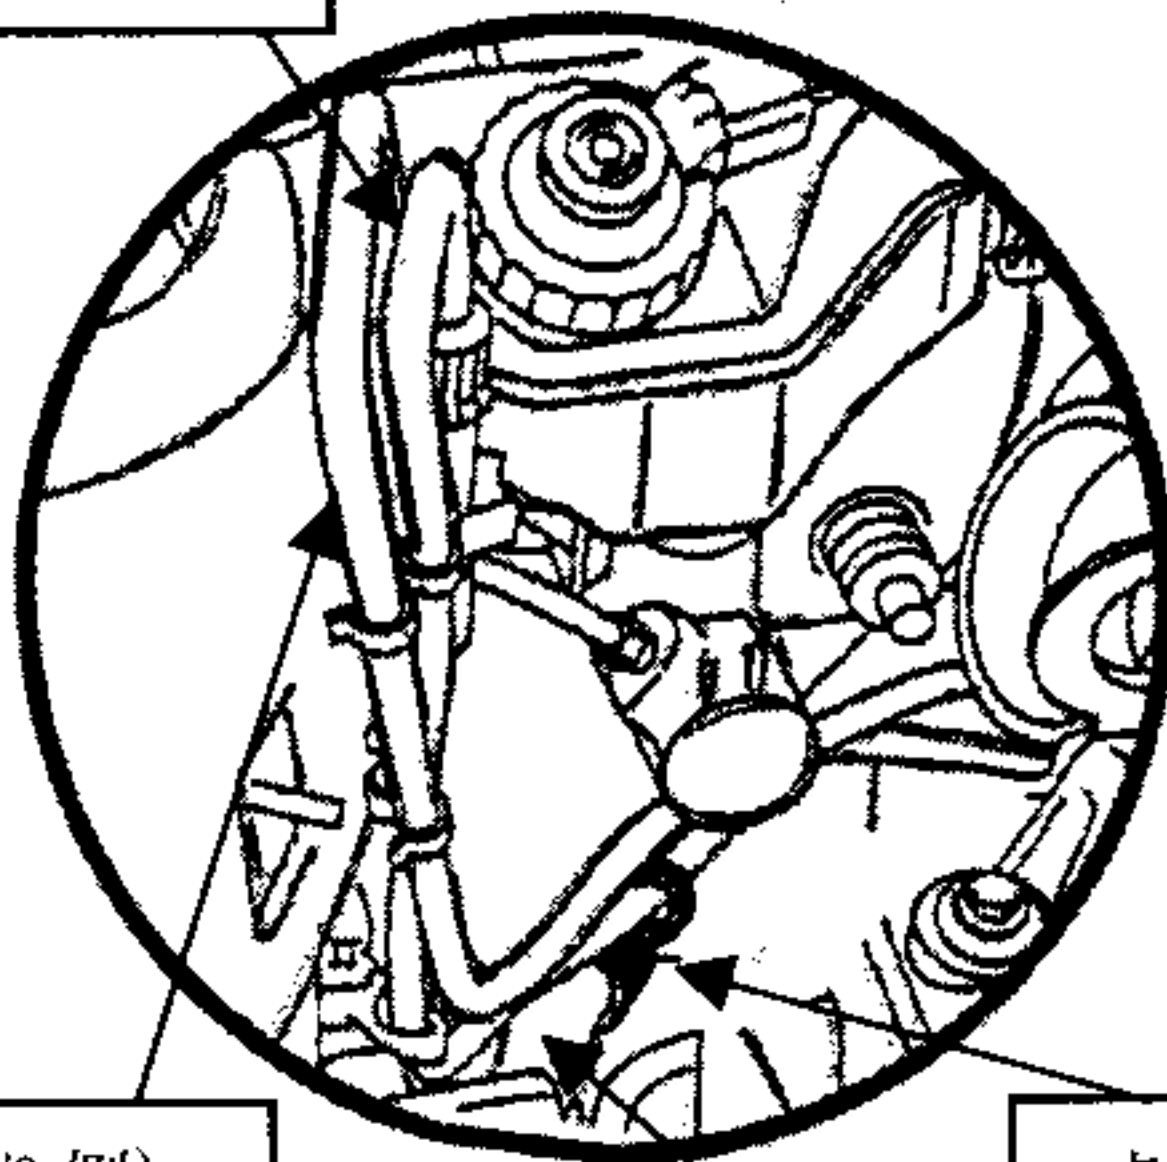
[ 対策後 ]

燃料パイプ（戻り側）

クリップ

エアコン低圧パイプ
