# 改善箇所説明図

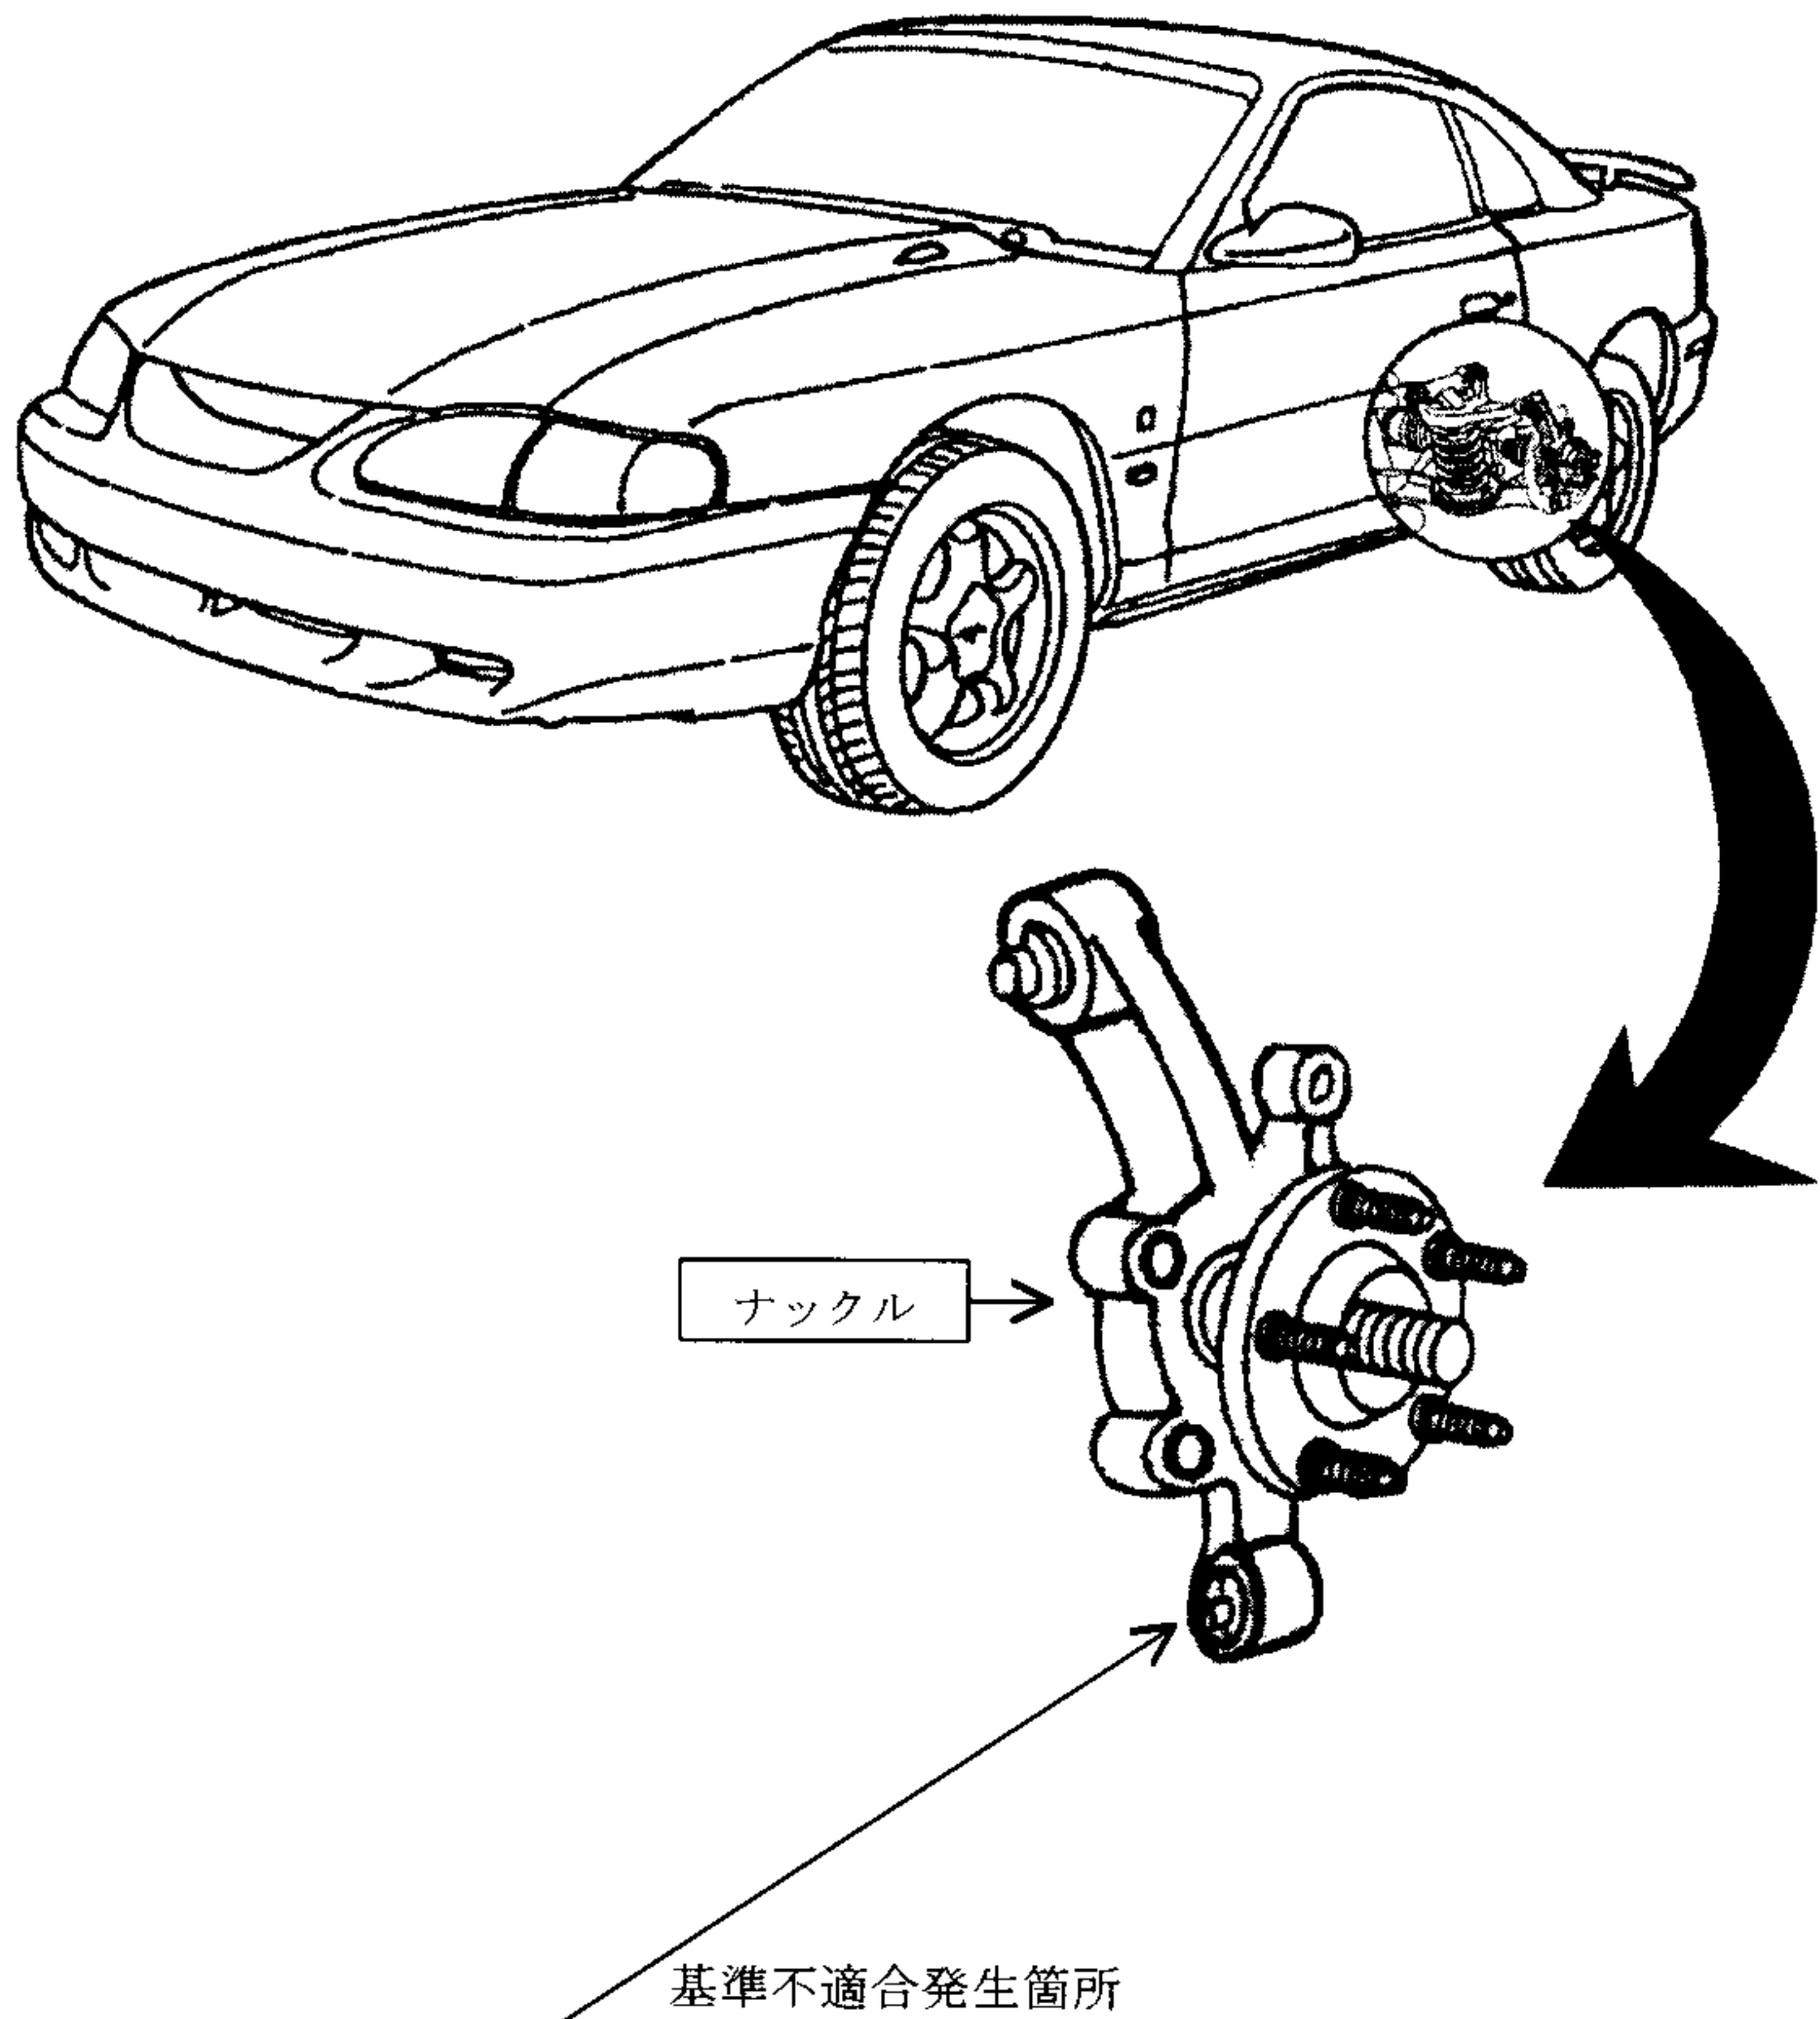
後輪緩衝装置において、ナックルの下部サスペンションアームとの連結部の強度が不足しているため、そのままの状態で使用を続けると、連結部に亀裂が生じ、最悪の場合、下部サスペンションアームからナックルが外れ、正常な走行ができなくなるおそれがある。

注：   は交換部品を示す。

全車両、左右後輪ナックルを対策品と交換する。
