## 改善箇所説明図

### 基準不適合発生箇所

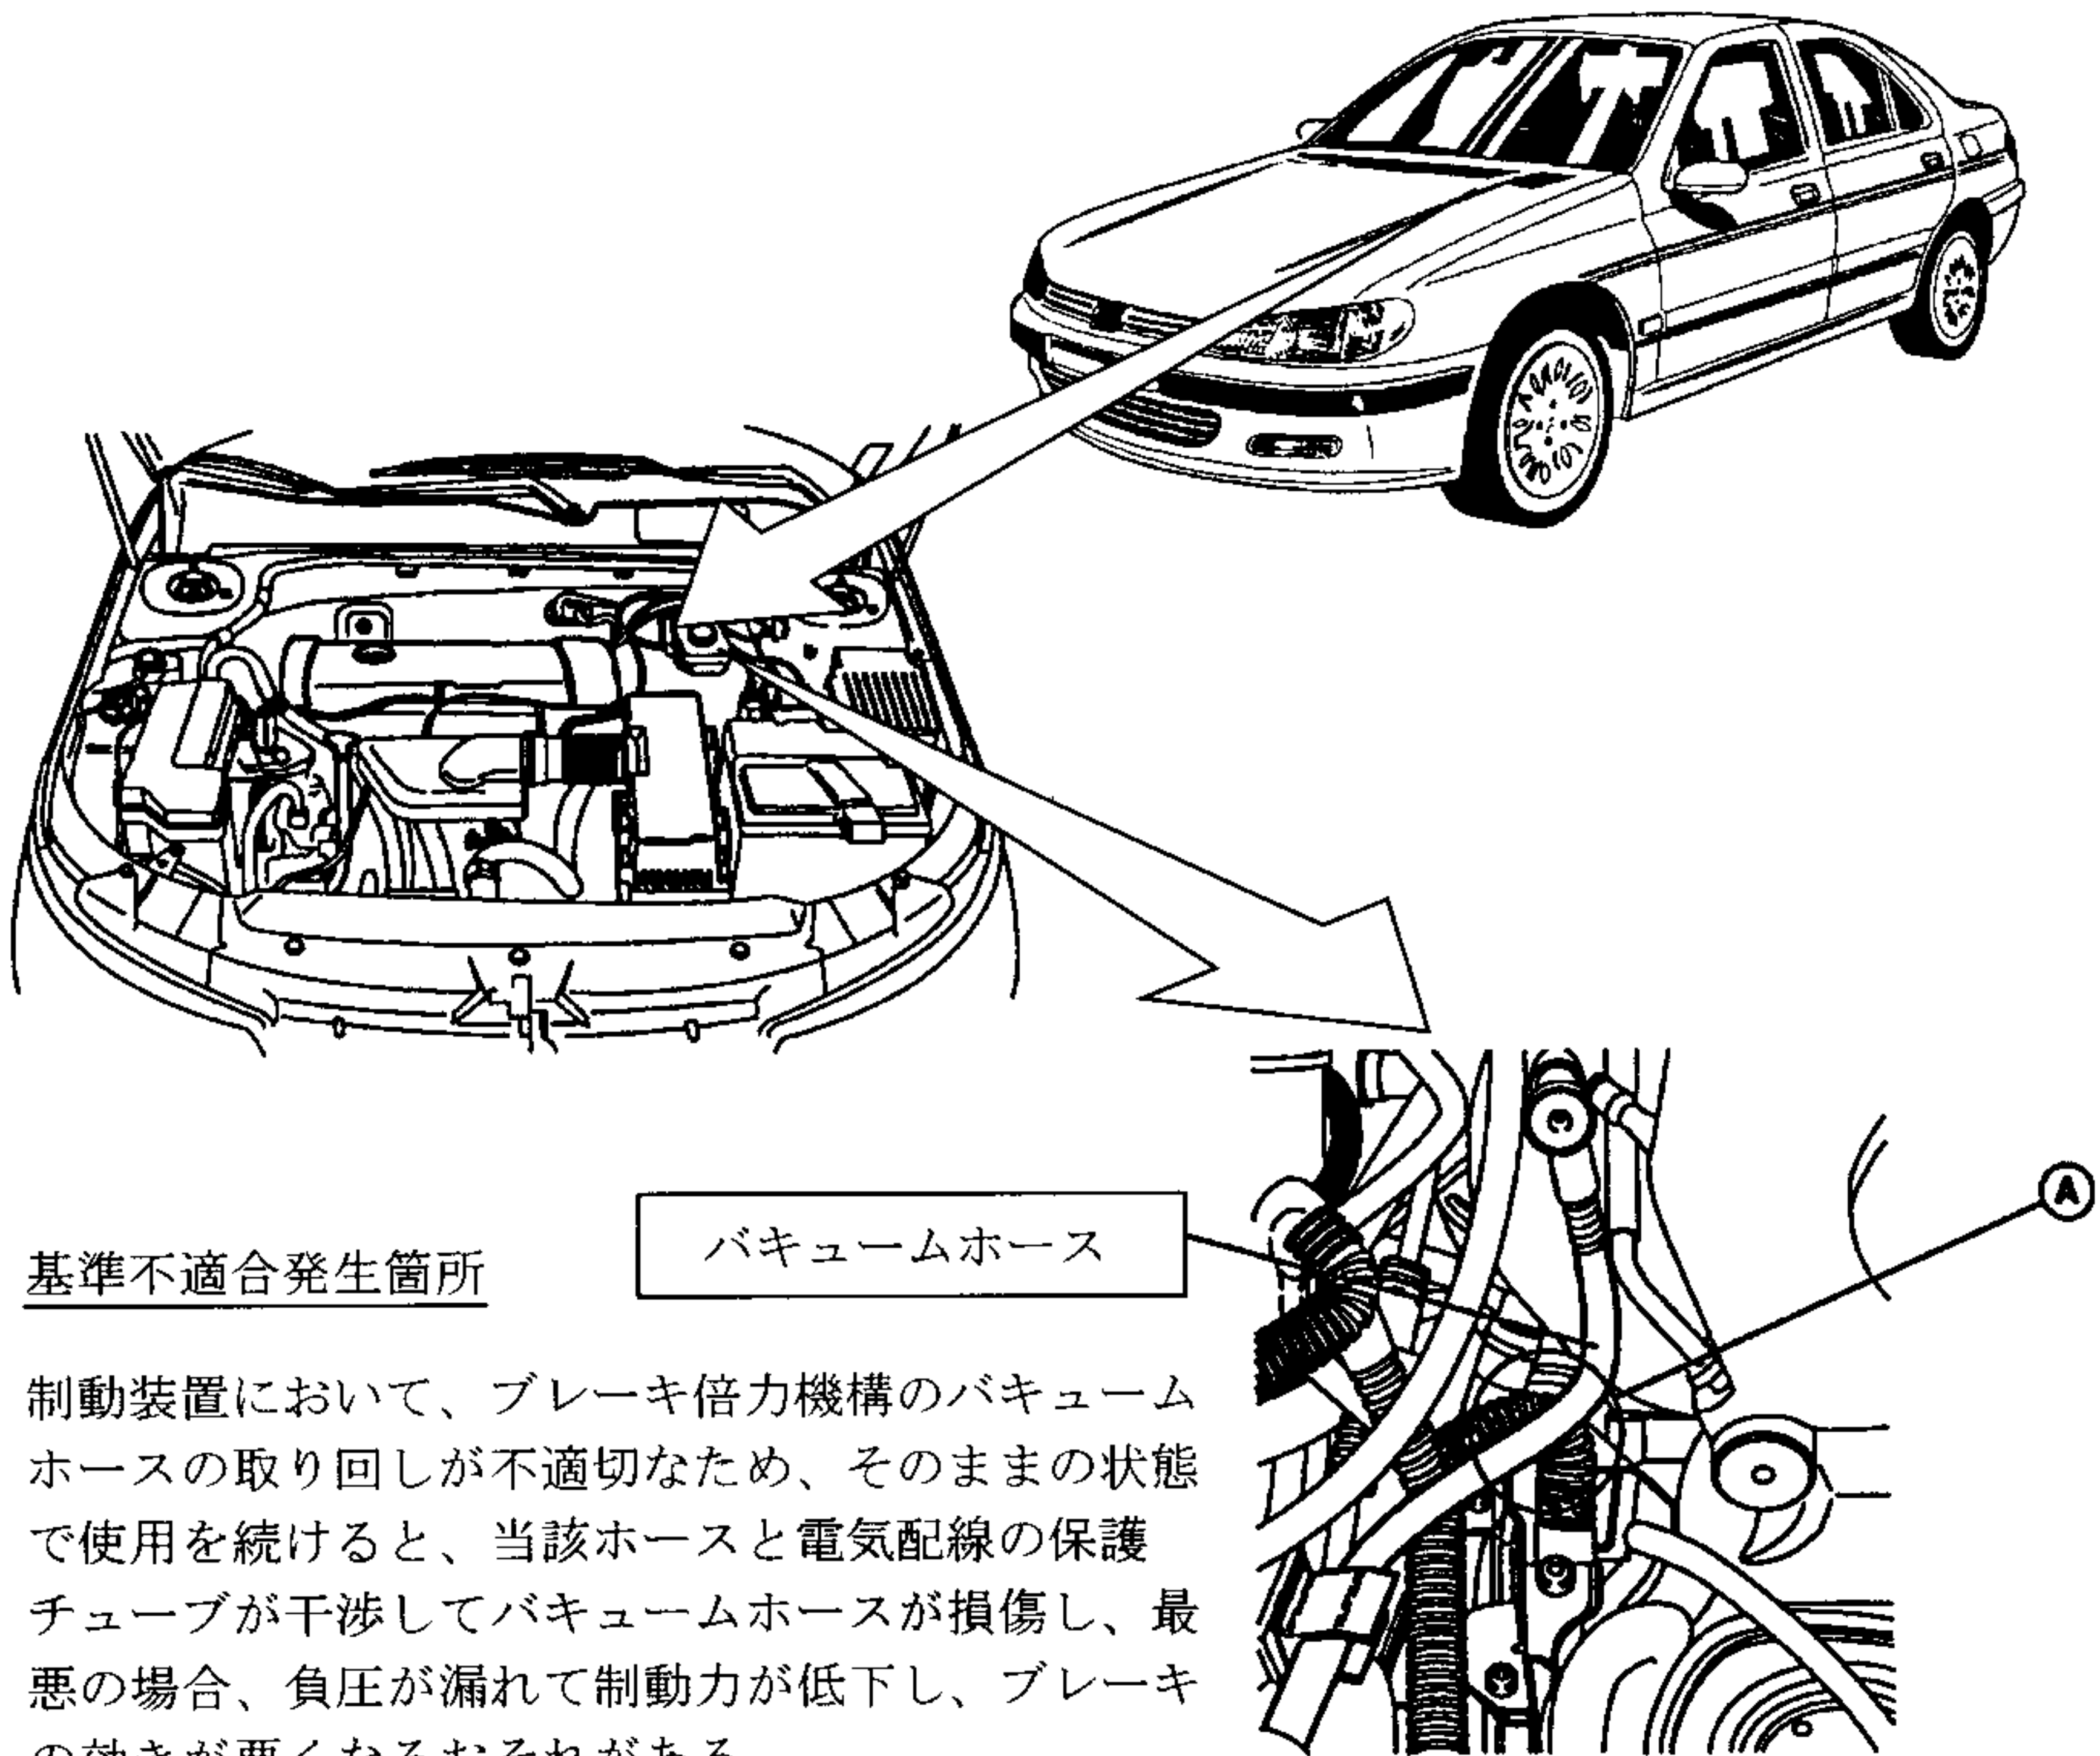
内は交換部品を示す

制動装置において、ブレーキ倍力機構のバキュームホースの取り回しが不適切なため、そのままの状態で使用を続けると、当該ホースと電気配線の保護チューブが干渉してバキュームホースが損傷し、最悪の場合、負圧が漏れて制動力が低下し、ブレーキの効きが悪くなるおそれがある。

全車両、バキュームホースの取り回しを変更する。  
バキュームホースを対策品と交換する。

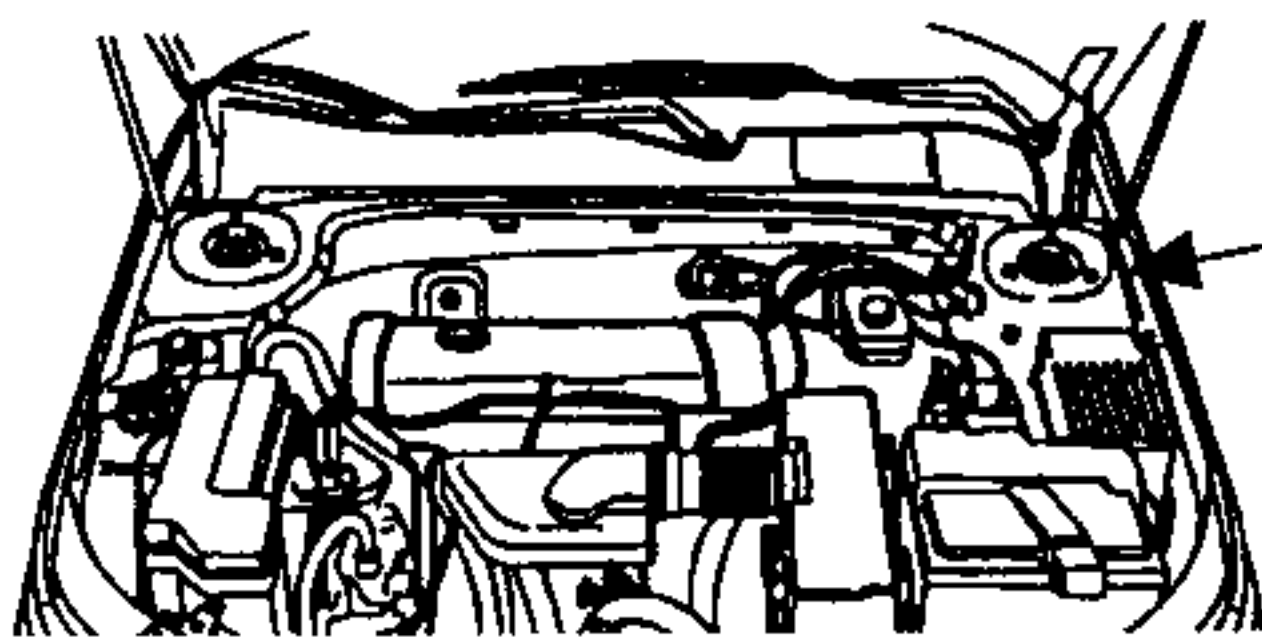
### 識別表示

左側のストラット上部に黄色のペイントでマークを塗布する。
