## 改善箇所説明図

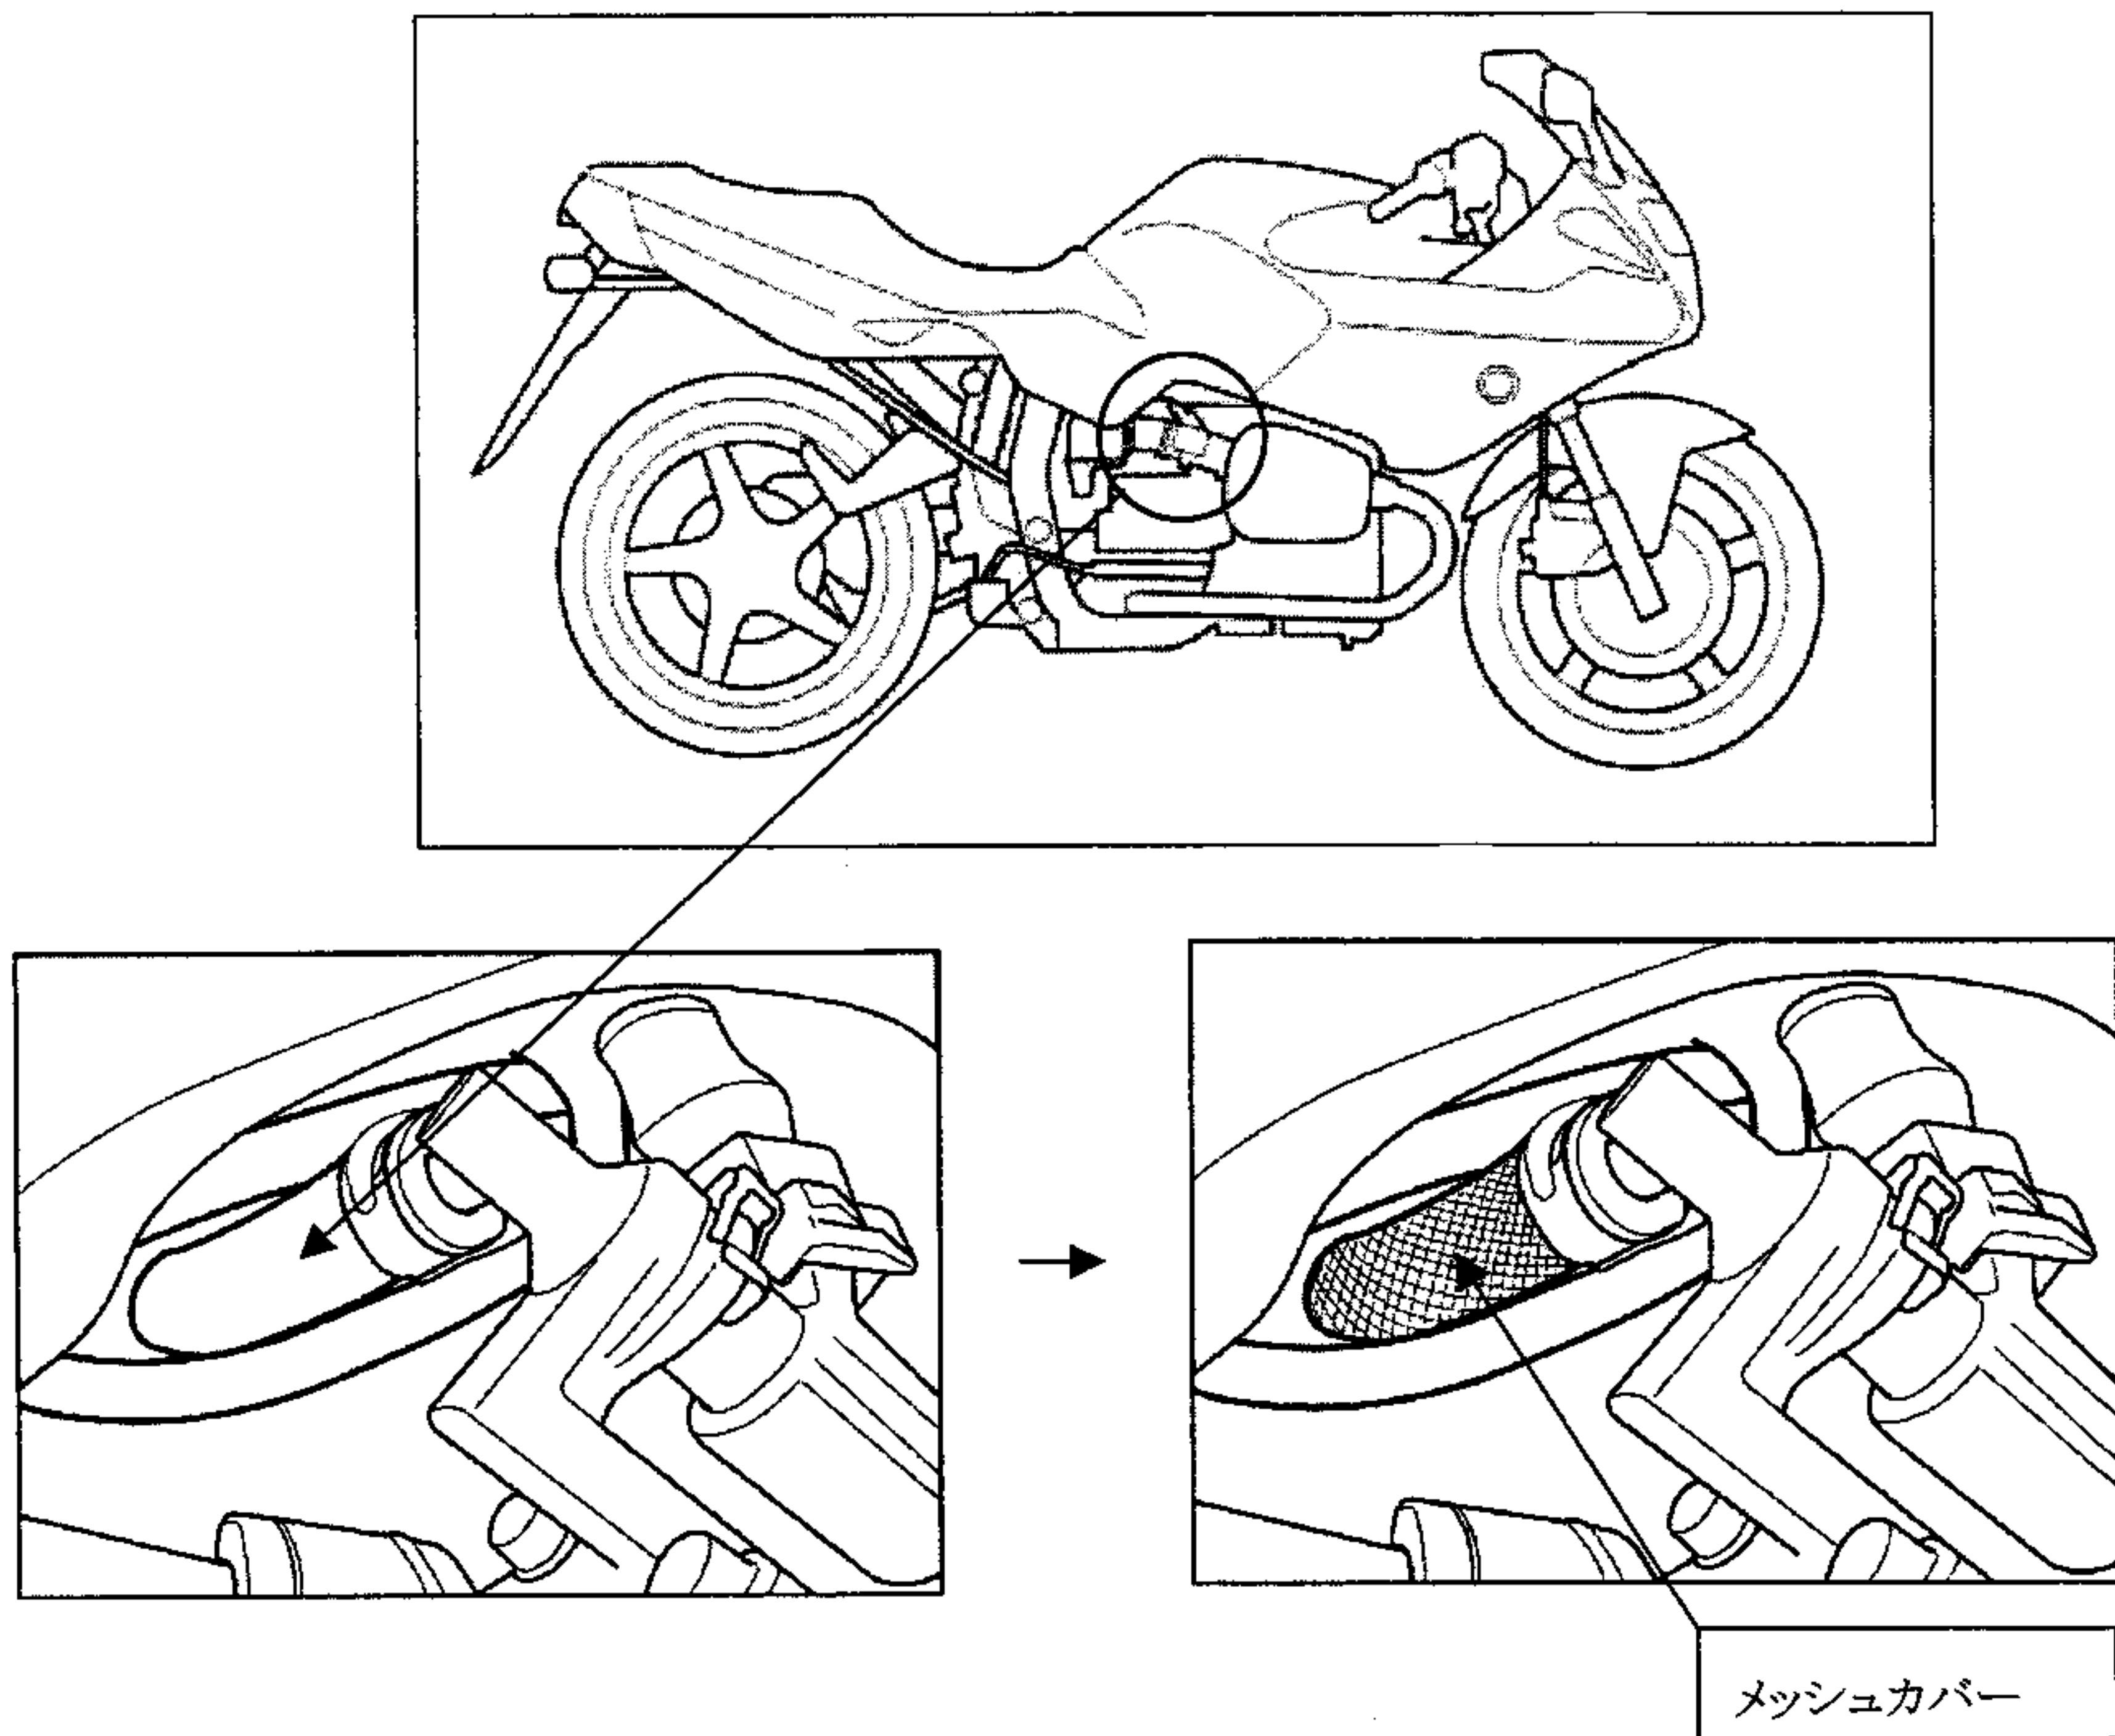
原動機の右気筒の燃料配管において、燃料ホースの取り回しが不適切なため、そのままの状態で使用を続けると、原動機の振動により当該燃料ホースと燃料パイプが干渉し、最悪の場合、燃料ホースが損傷して燃料が漏れ、火災に至るおそれがある。

右側燃料ディストリビューターホースのメッシュカバーの有無。

全車両、当該燃料ホースを対策品と交換する。
