## 改 善 箇 所 説 明 図

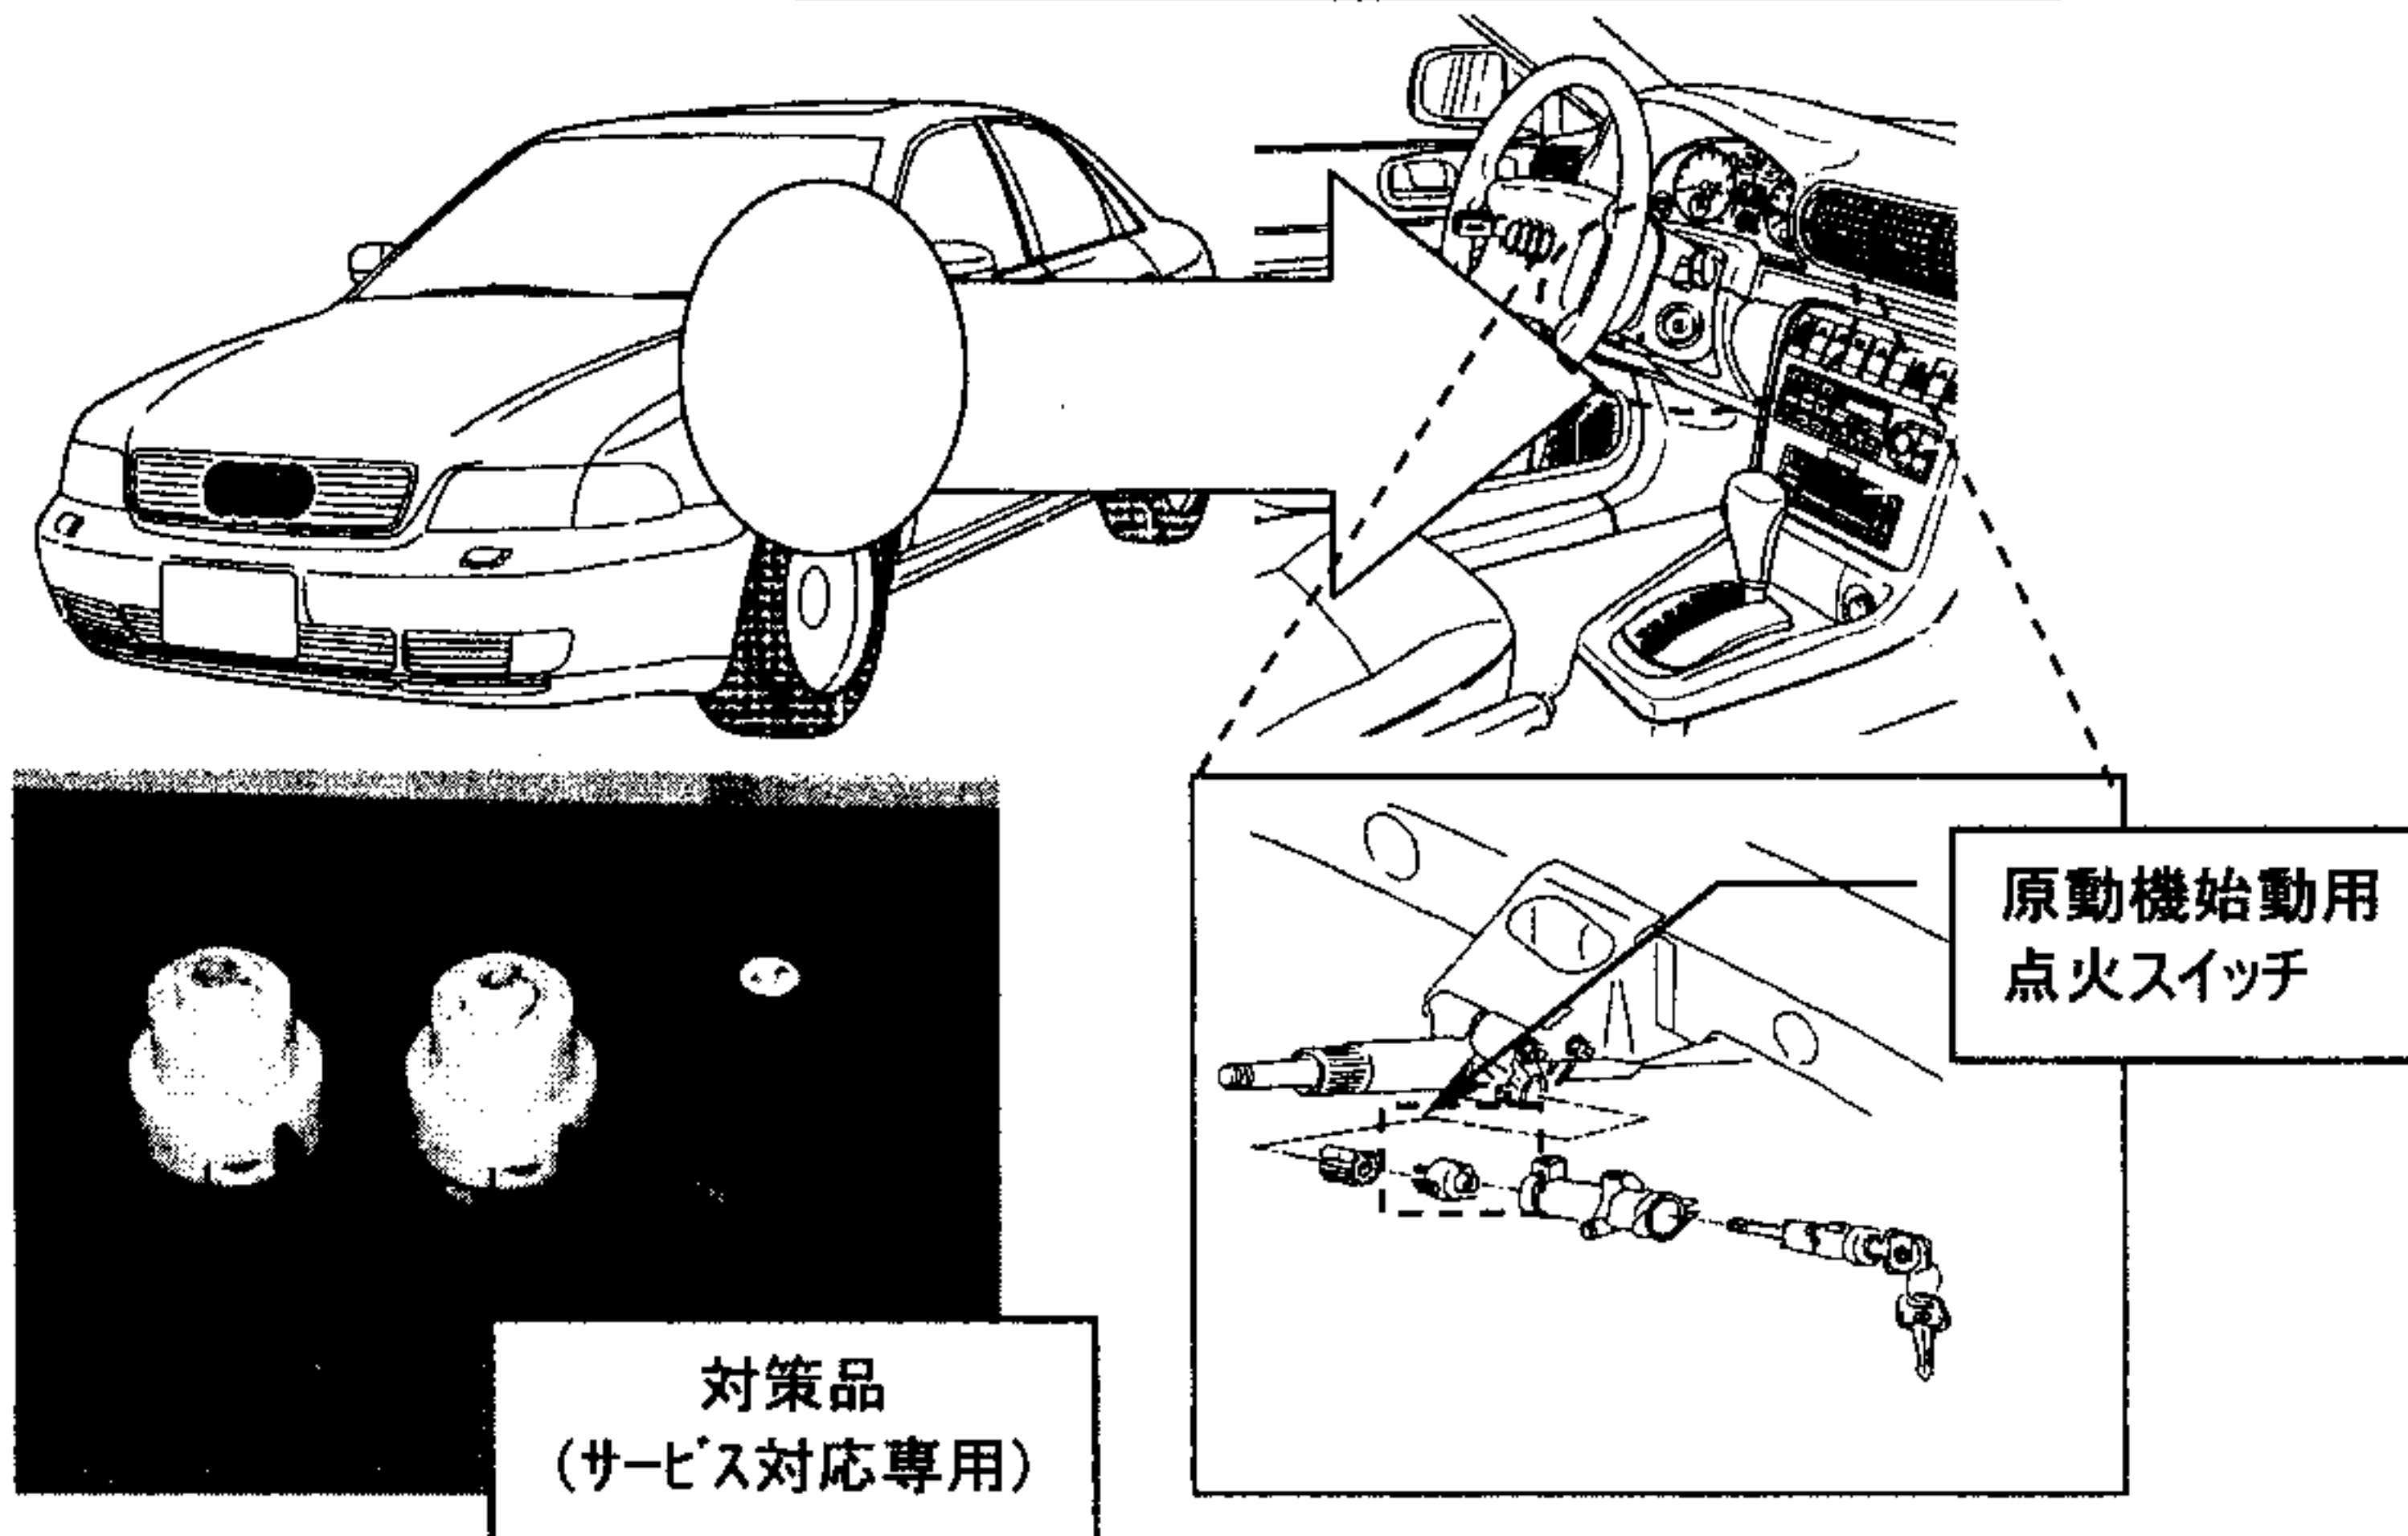
原動機の始動スイッチにおいて、スイッチケースの強度が不足しているため、そのままの状態で使用を続けると、スイッチケースが破損し、最悪の場合、スタータによって原動機が始動した後も始動スイッチが規定の位置まで戻らないことから、電気系統が作動せず、前照灯、方向指示器、窓拭き器等が点灯又は作動しないおそれがある。

全車両、当該スイッチを対策品と交換する。

原動機後方バルクヘッドの車台番号打刻の右側に白色または黄色の識別マークを塗布する。
