## 改善箇所説明図

### 基準不適合箇所

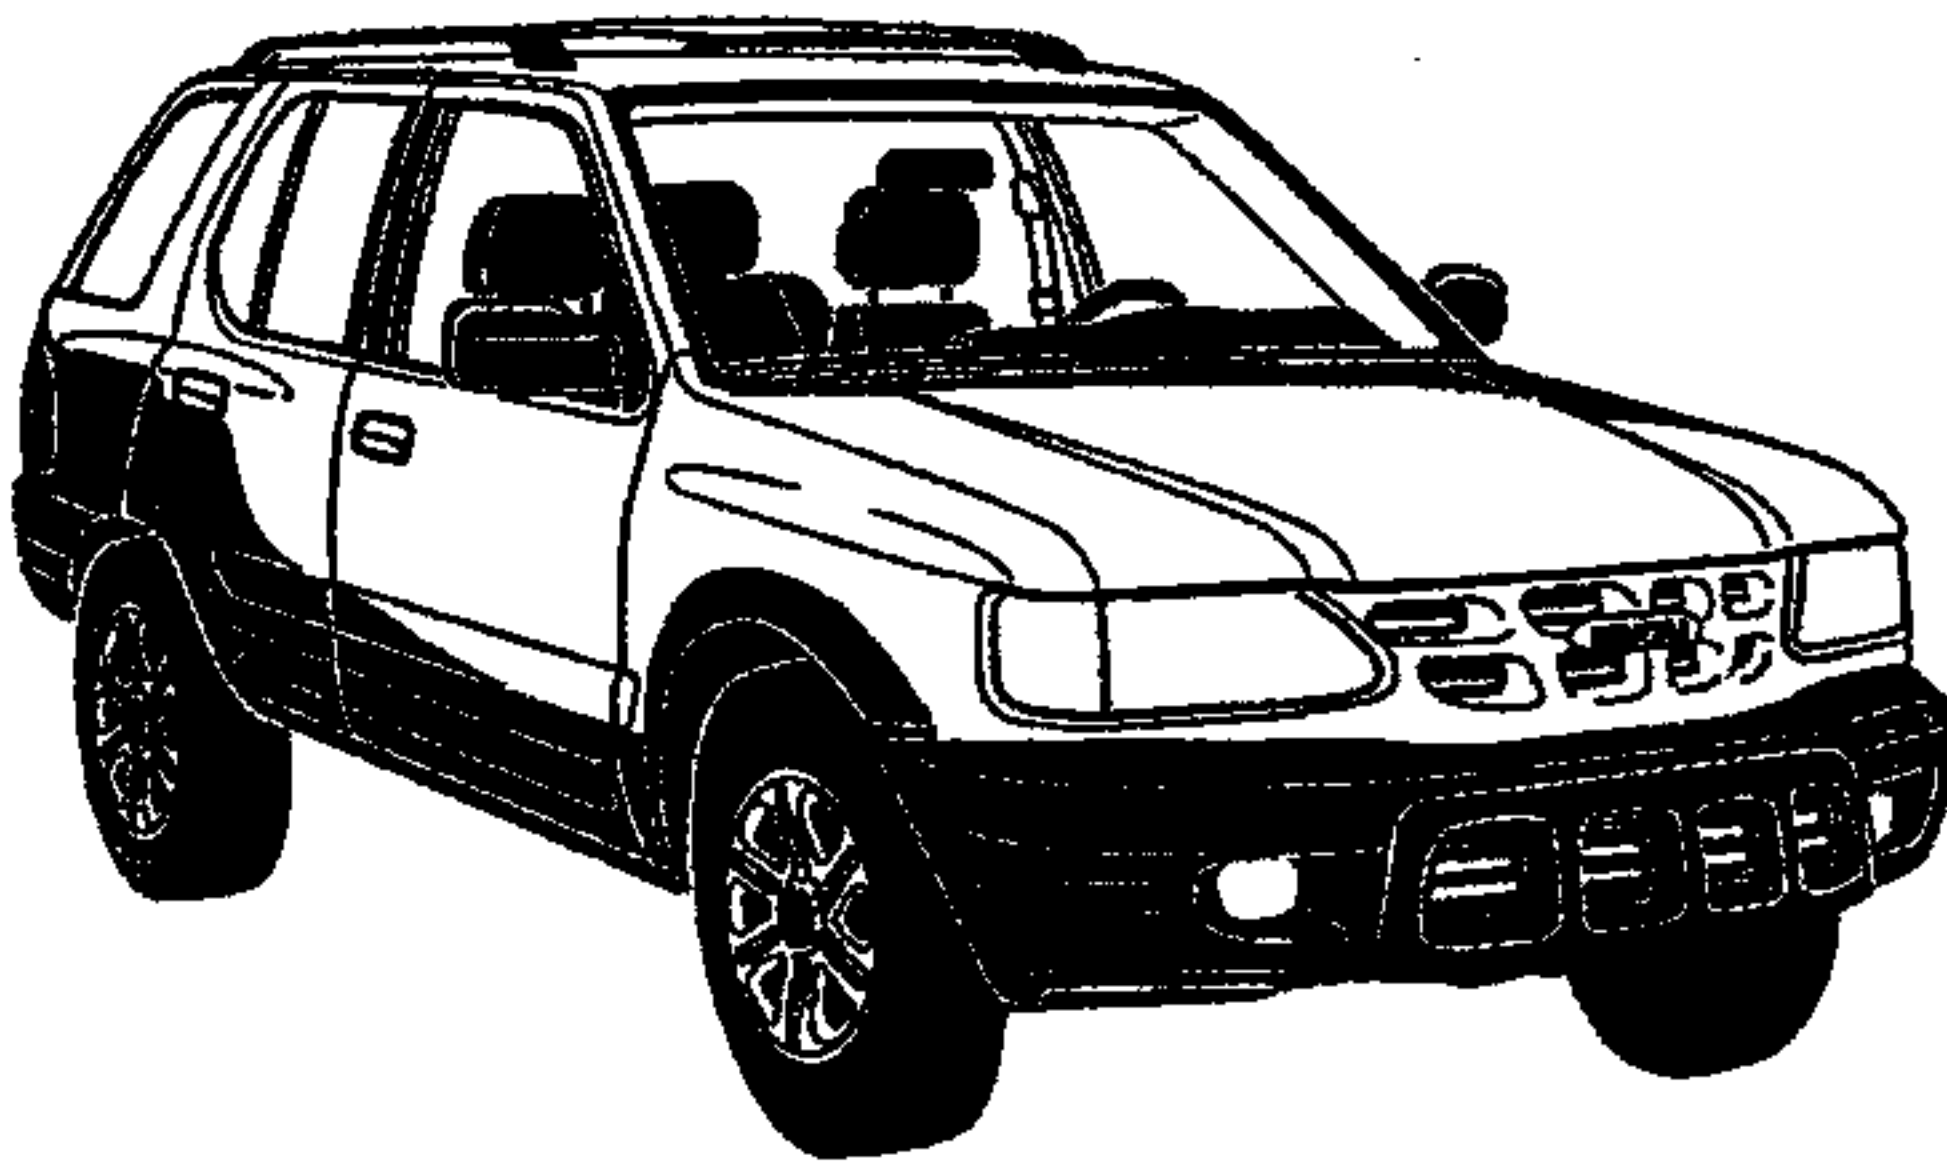
発電機の電気配線において、当該配線が短いものがあり、そのままの状態で使用を続けると、エンジンの振動により、当該配線の端子部が折損し、充電できなくなり、最悪の場合、原動機が停止し、再始動ができなくなるおそれがある。

折損箇所

端子

発電機

バッテリー

全車両、当該電気配線を良品と交換する。

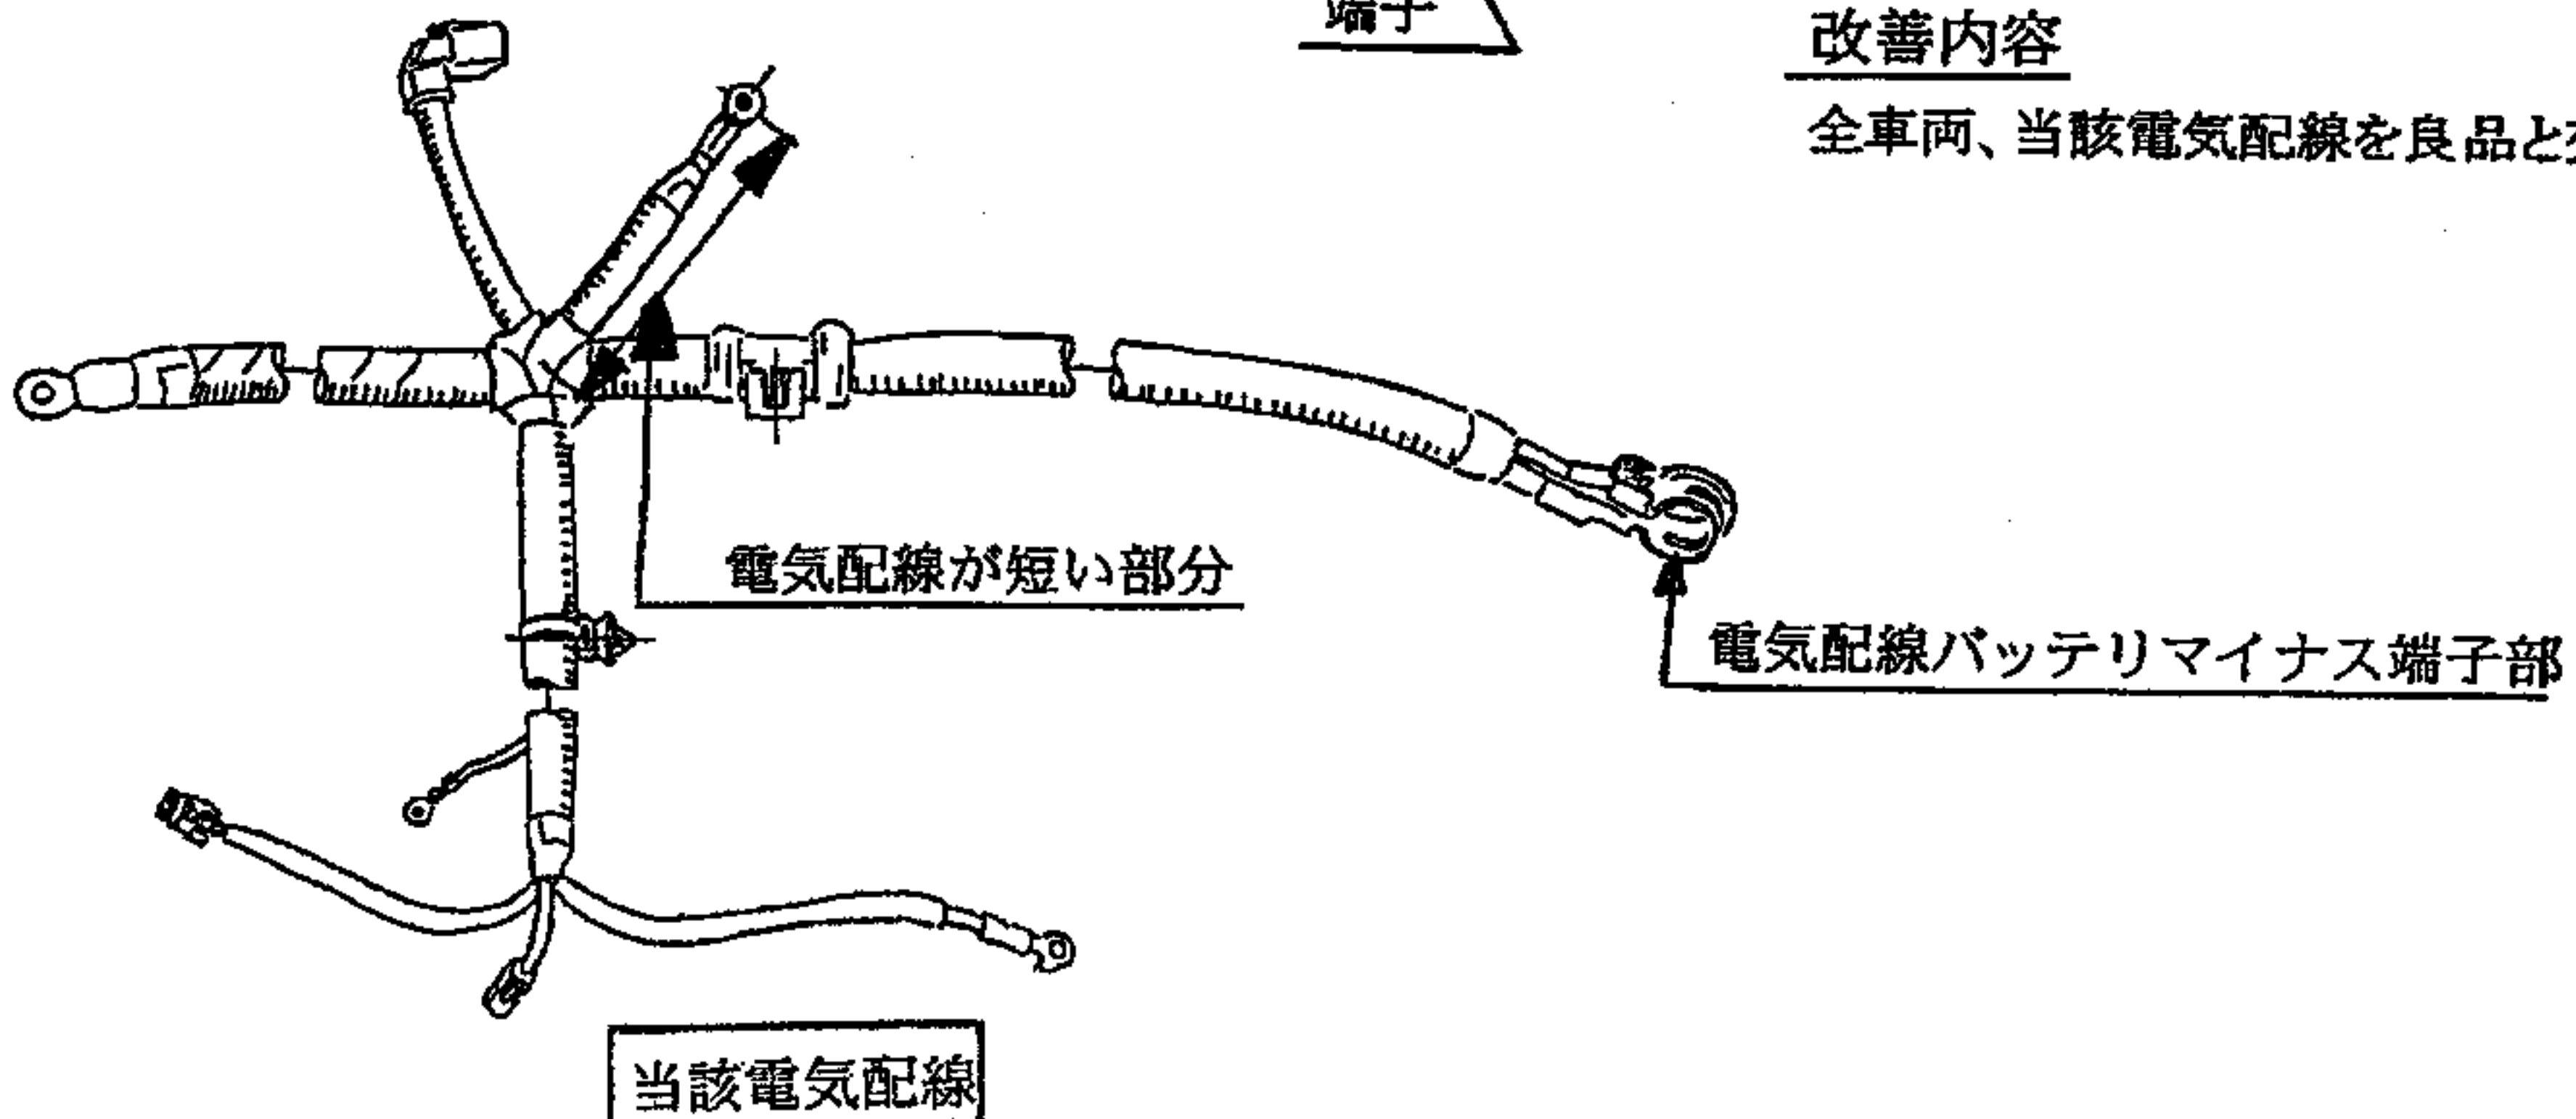
識別；電気配線バッテリーマイナス端子部のコルゲートチューブに黄色ペイントを塗布する。

□内は交換部品を示す。
