## 改善箇所説明図

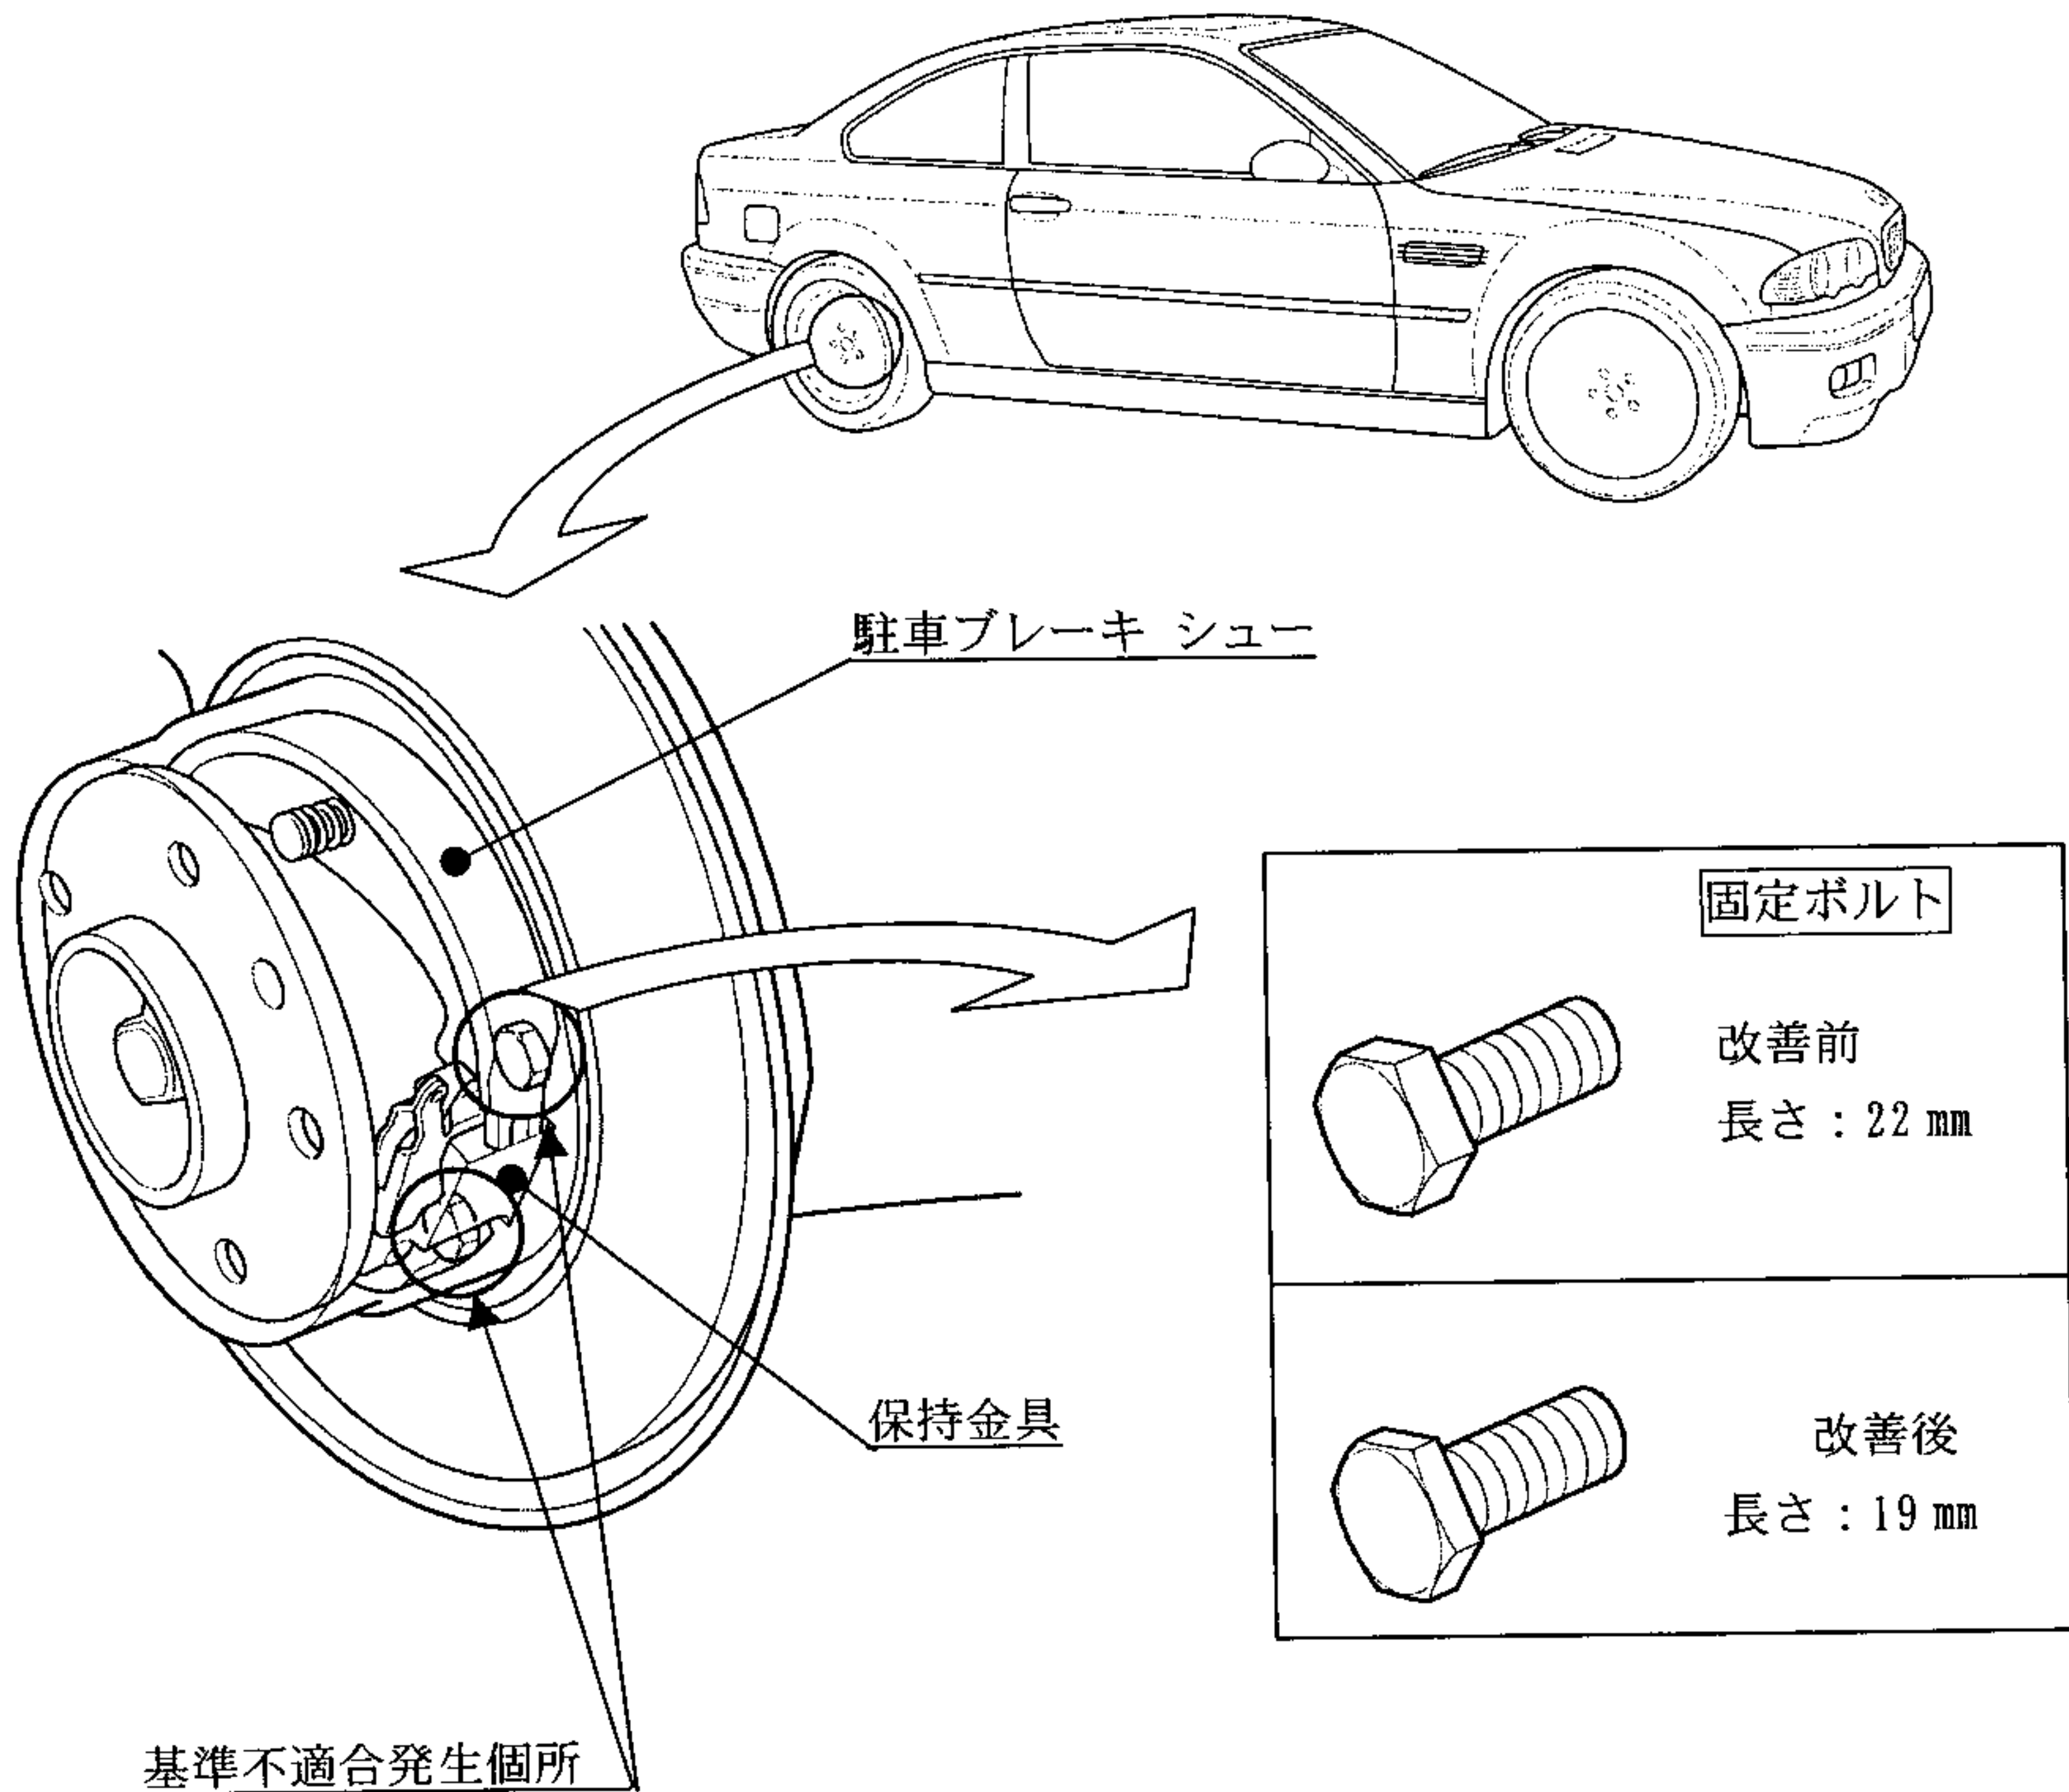
注：  は交換部品を示す。

制動装置において、駐車ブレーキシューの保持金具を固定するボルトの長さが不適切なため、締め付が不十分となり、そのままの状態で使用を続けると、走行中の振動により当該ボルトが緩んで脱落することがあり、最悪の場合、駐車ブレーキが効かなくなるおそれがある。

全車両、固定ボルトを対策品と交換する。

識別：エンジン ルーム内右側の車台番号打刻  
付近に赤色のペイントのマークを塗布する。
