## 改善箇所説明

### 基準不適合箇所

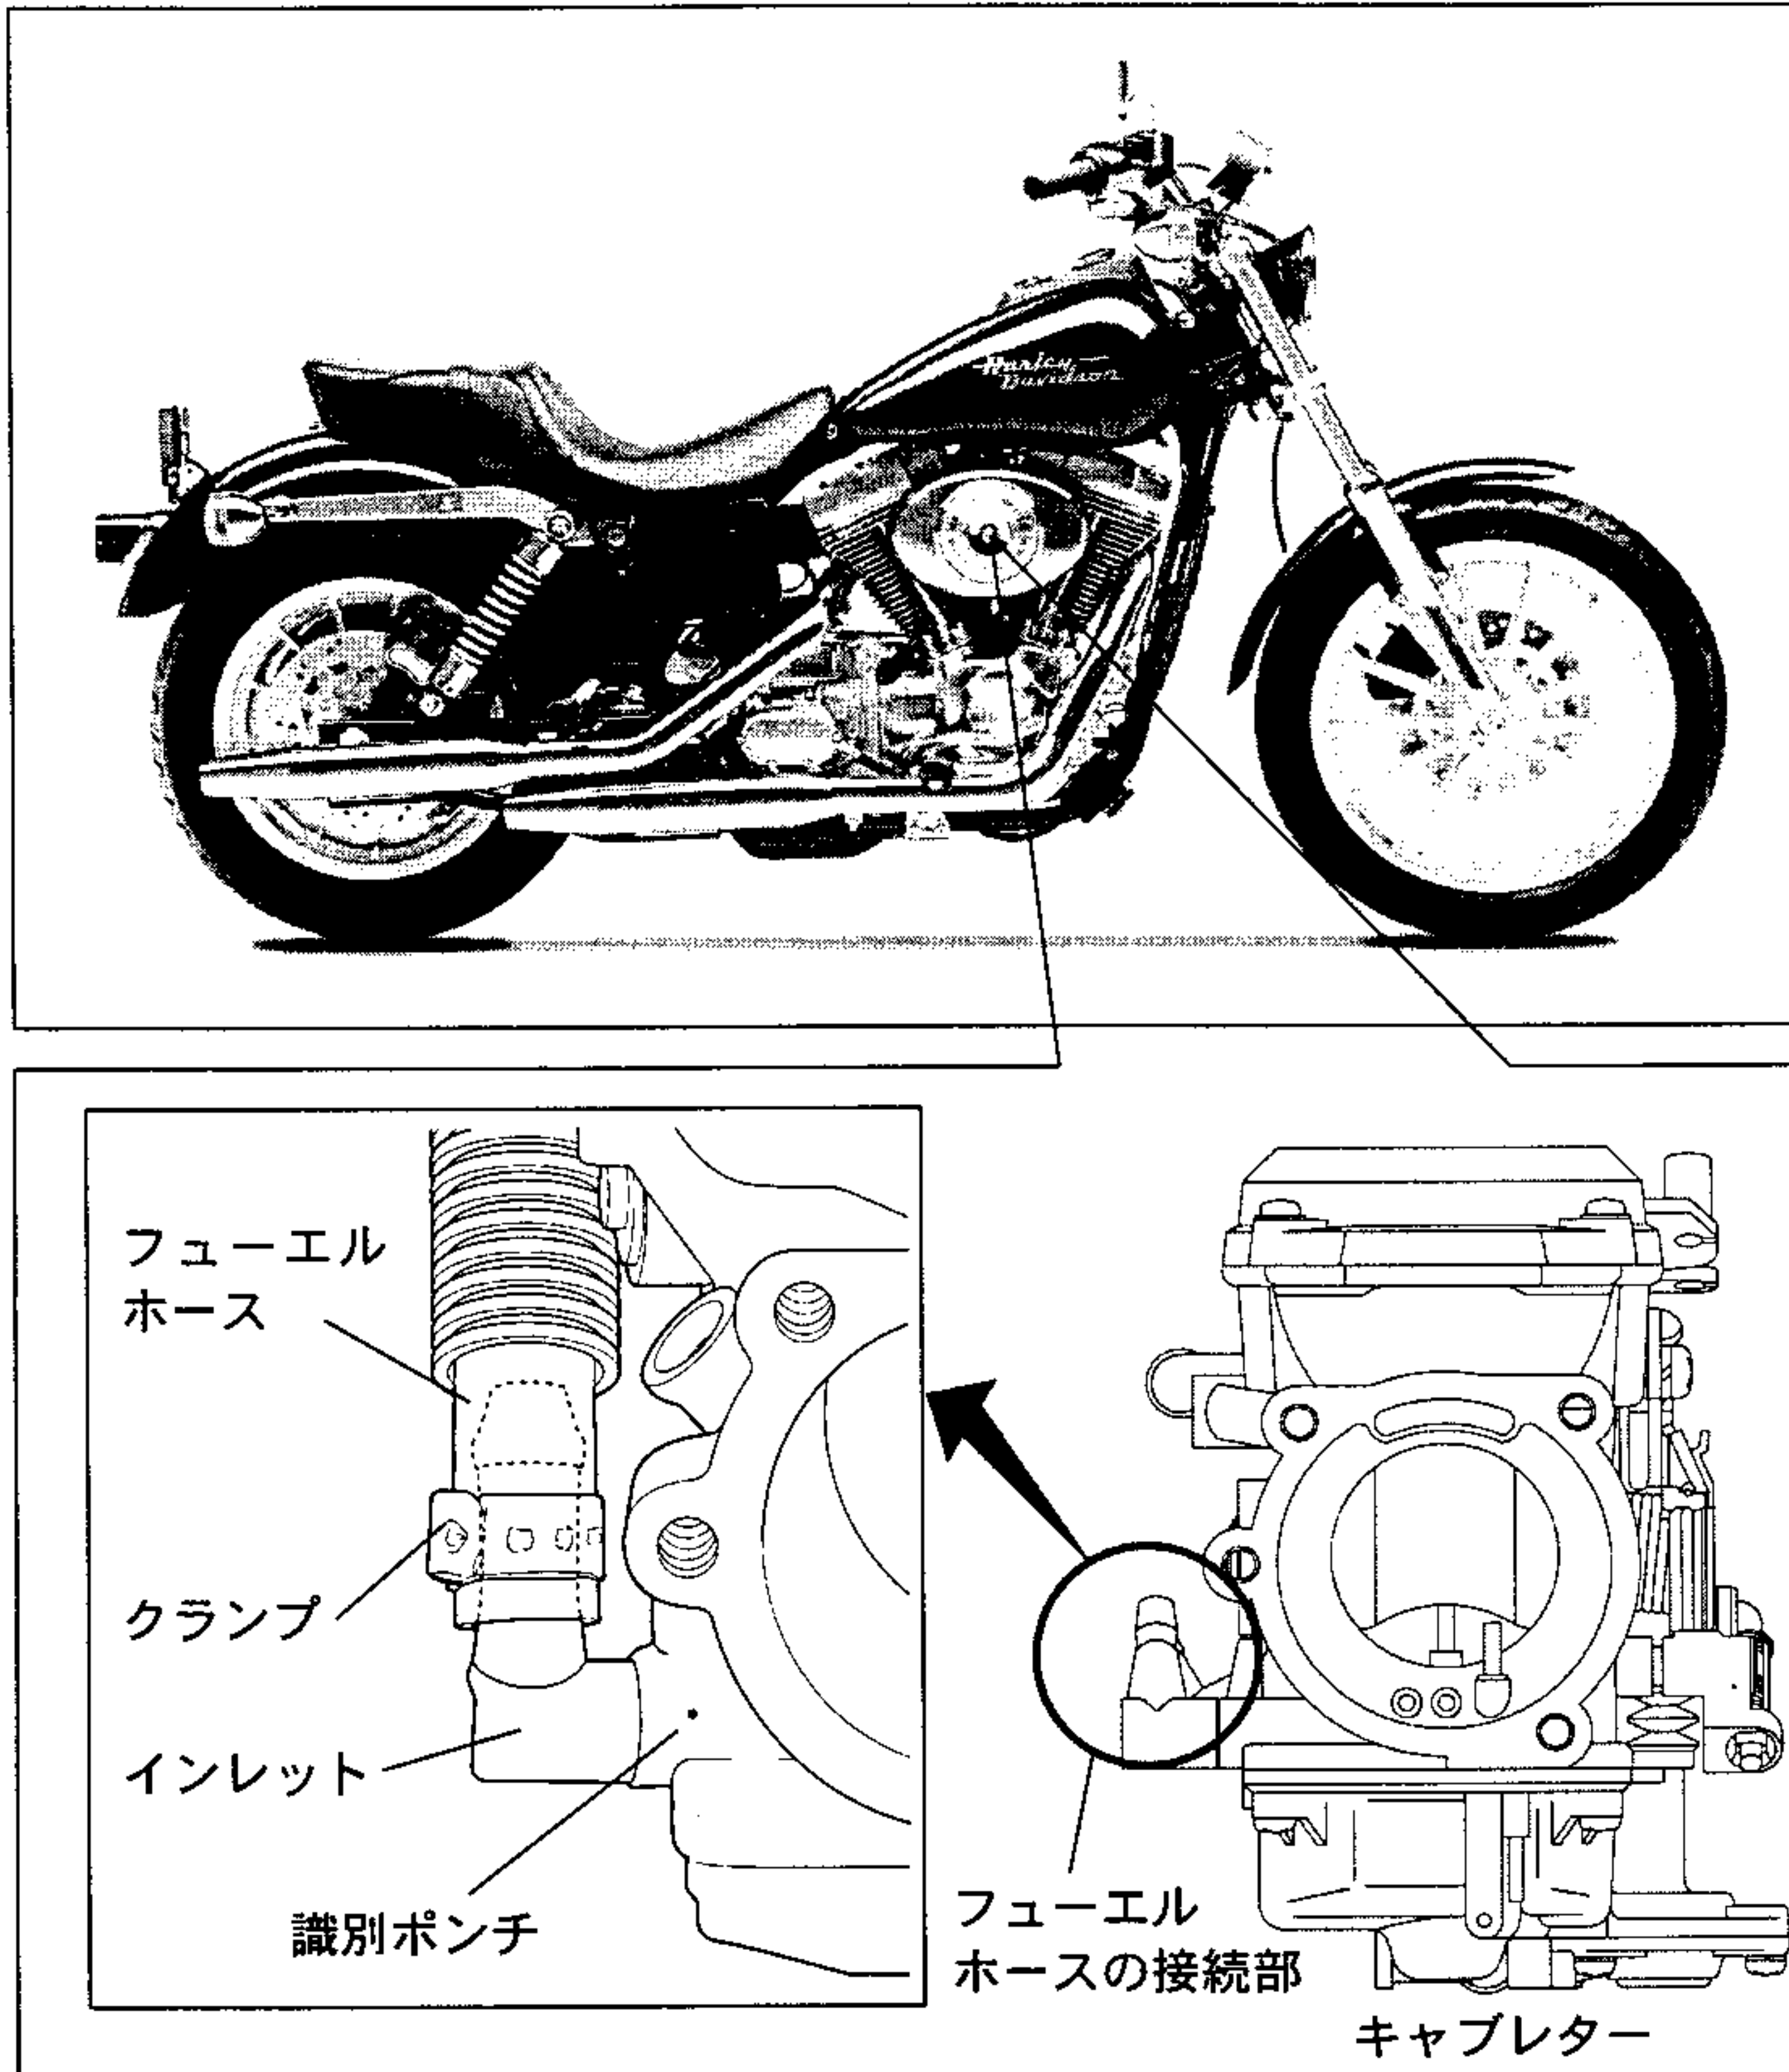
燃料装置において、燃料ホースのキャブレター側締付クランプが規定の位置に取り付けられていないものがあるため、そのままの状態で使用を続けると、車体の振動により当該ホースが外れることがあり、最悪の場合、燃料が漏れて原動機が停止するとともに火災に至るおそれがある。

全車両、燃料ホースのキャブレター側締付クランプの取付位置を点検し、規定の位置に取り付けられていない場合は、新品のクランプを用いて規定の位置に取り付ける。

キャブレターの上図の位置に識別用のポンチマークを刻印する。
