# 改善箇所説明図 ①

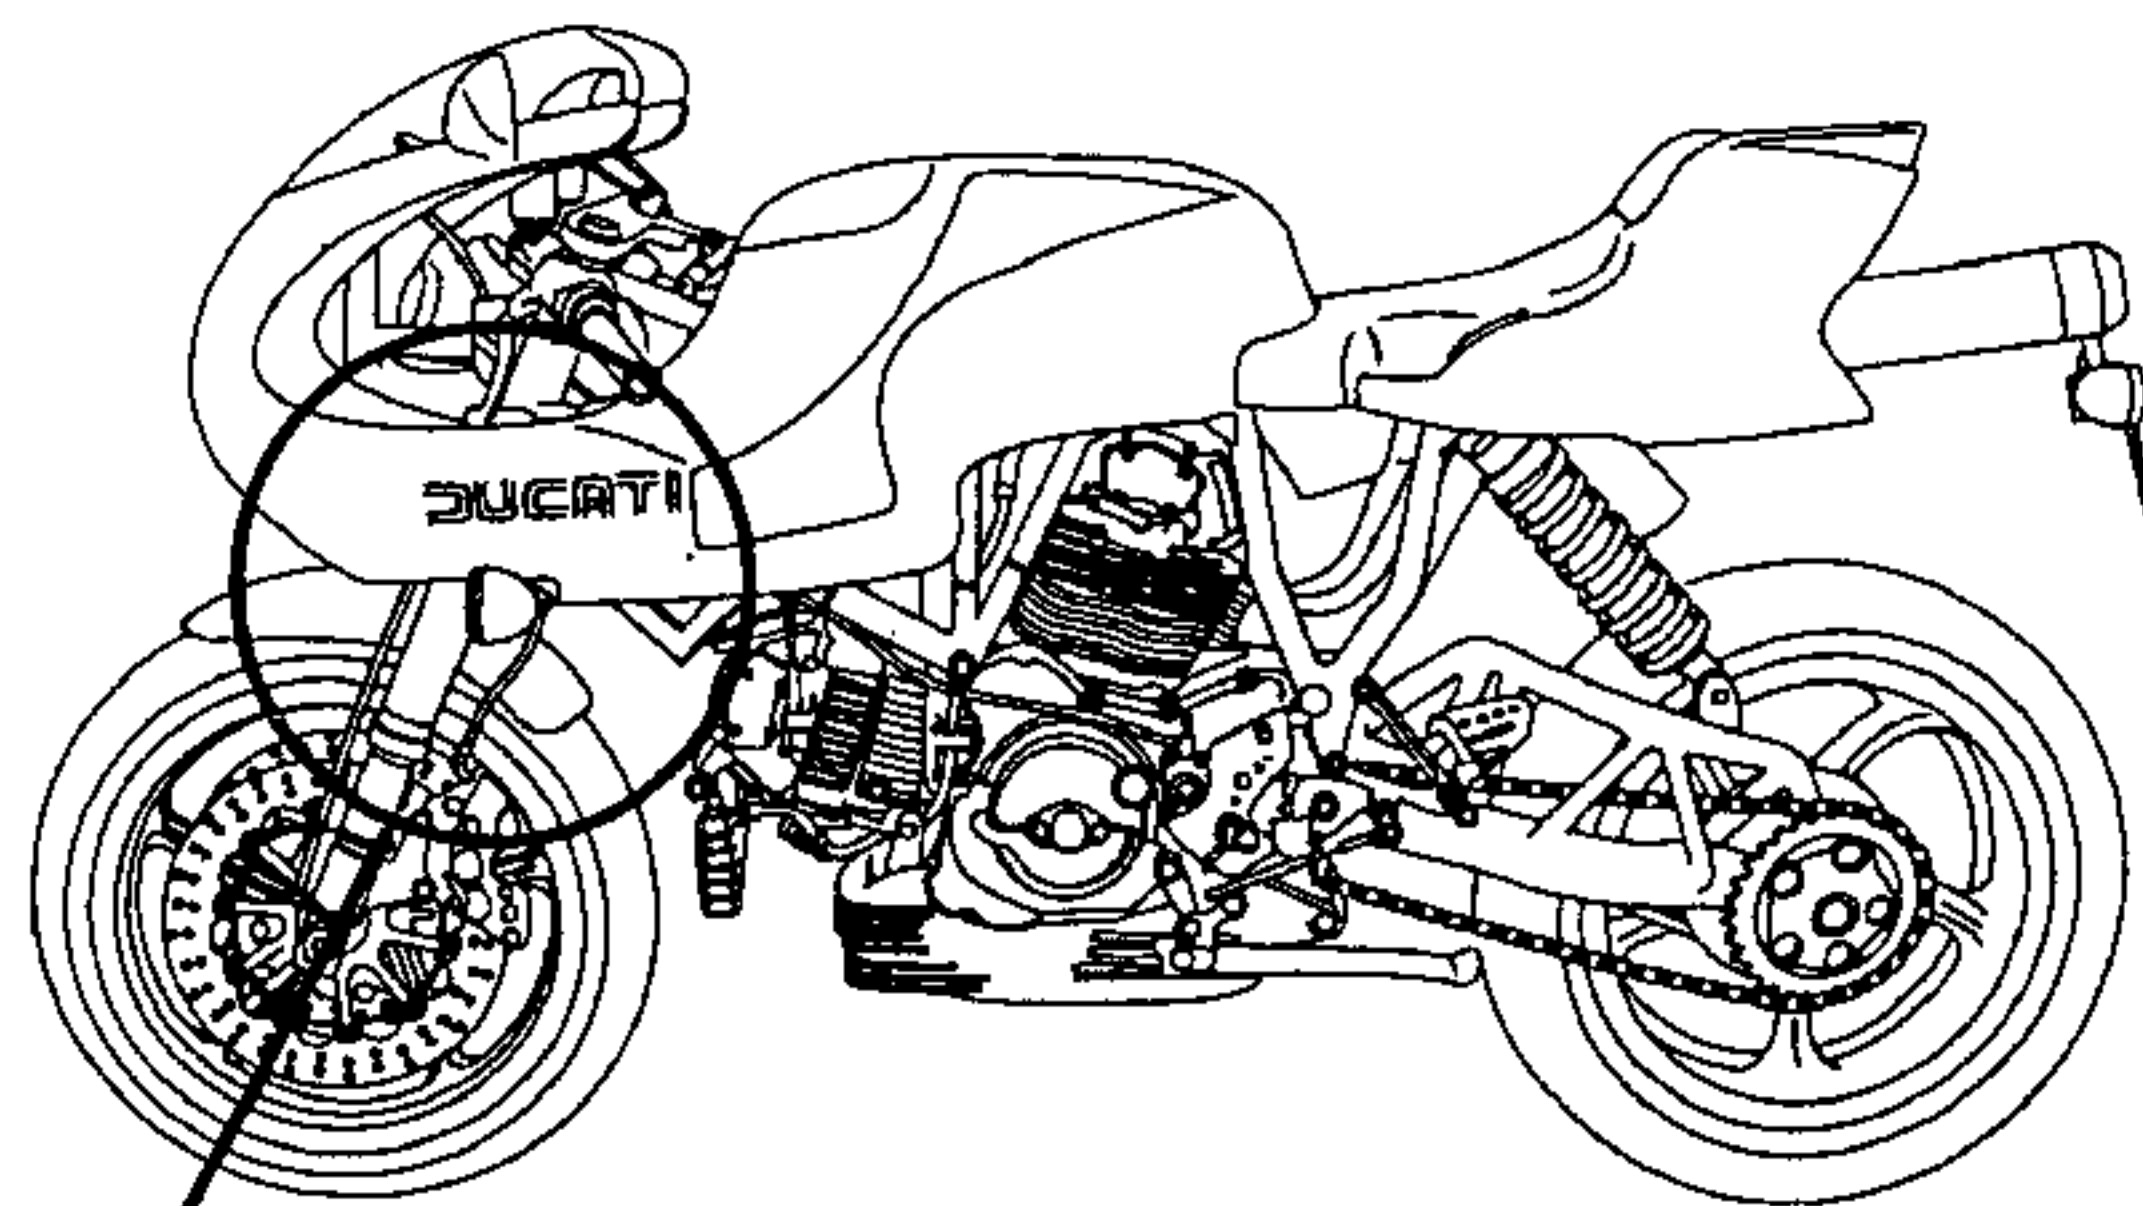
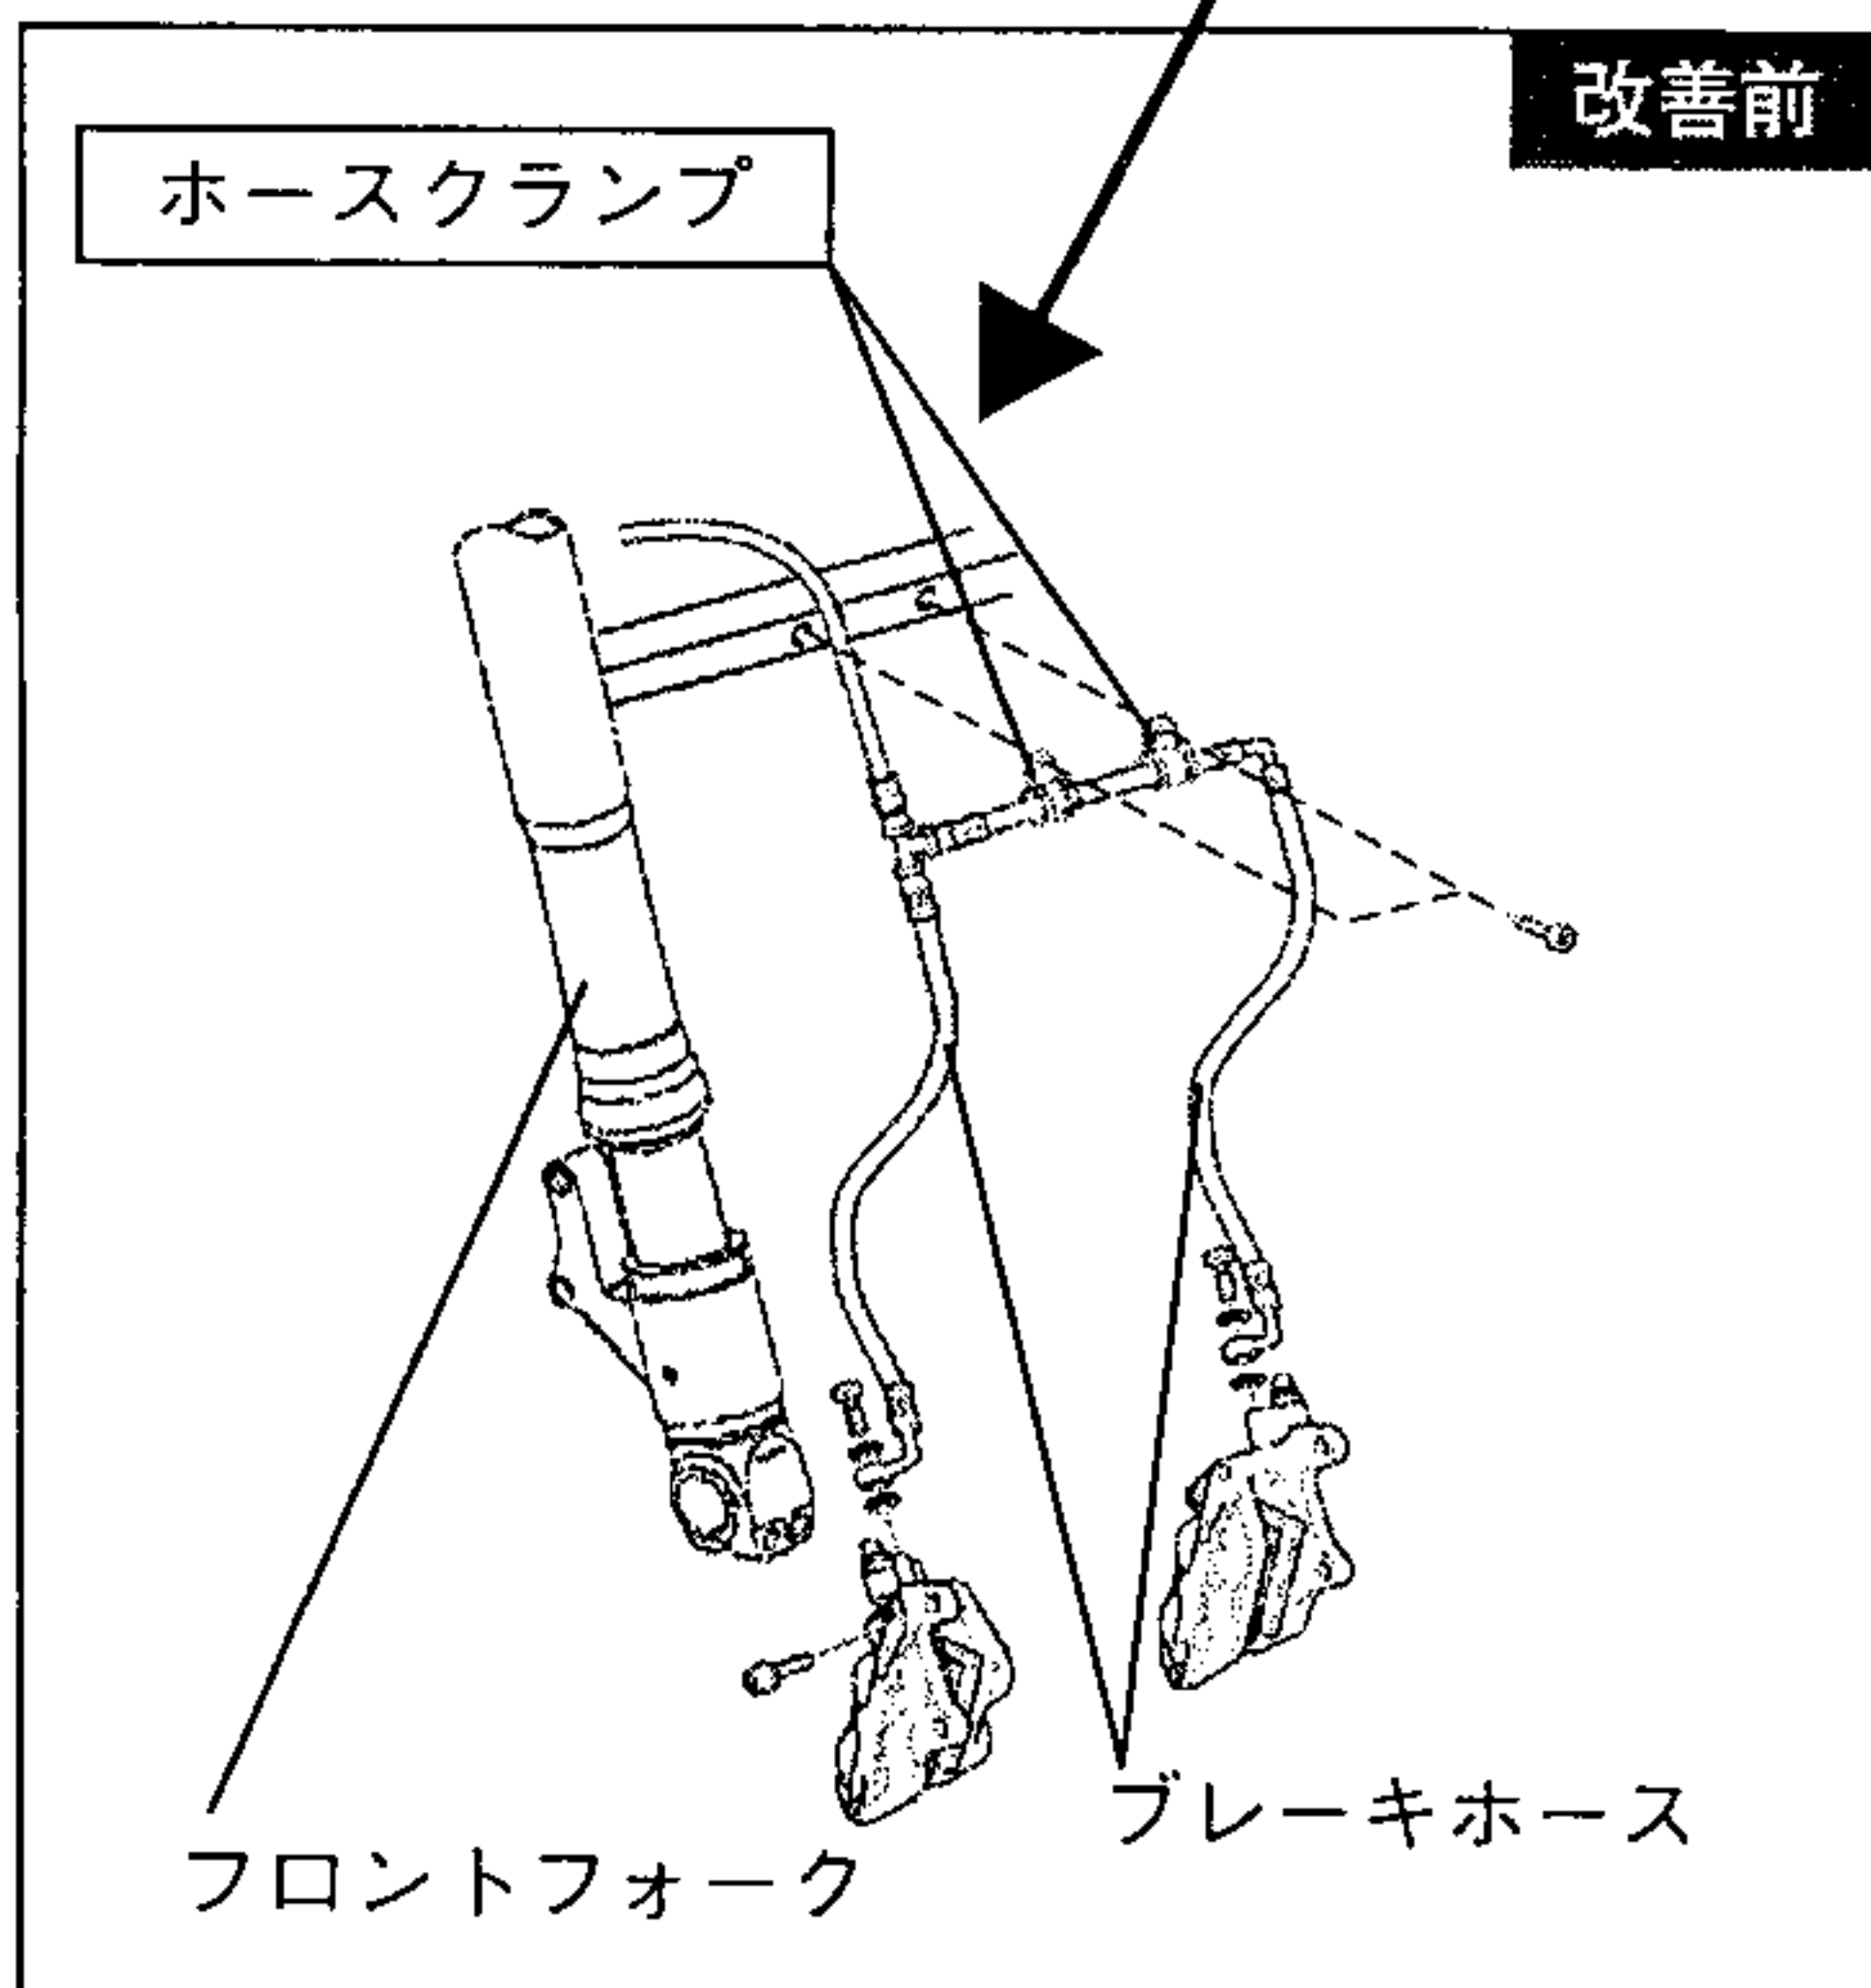
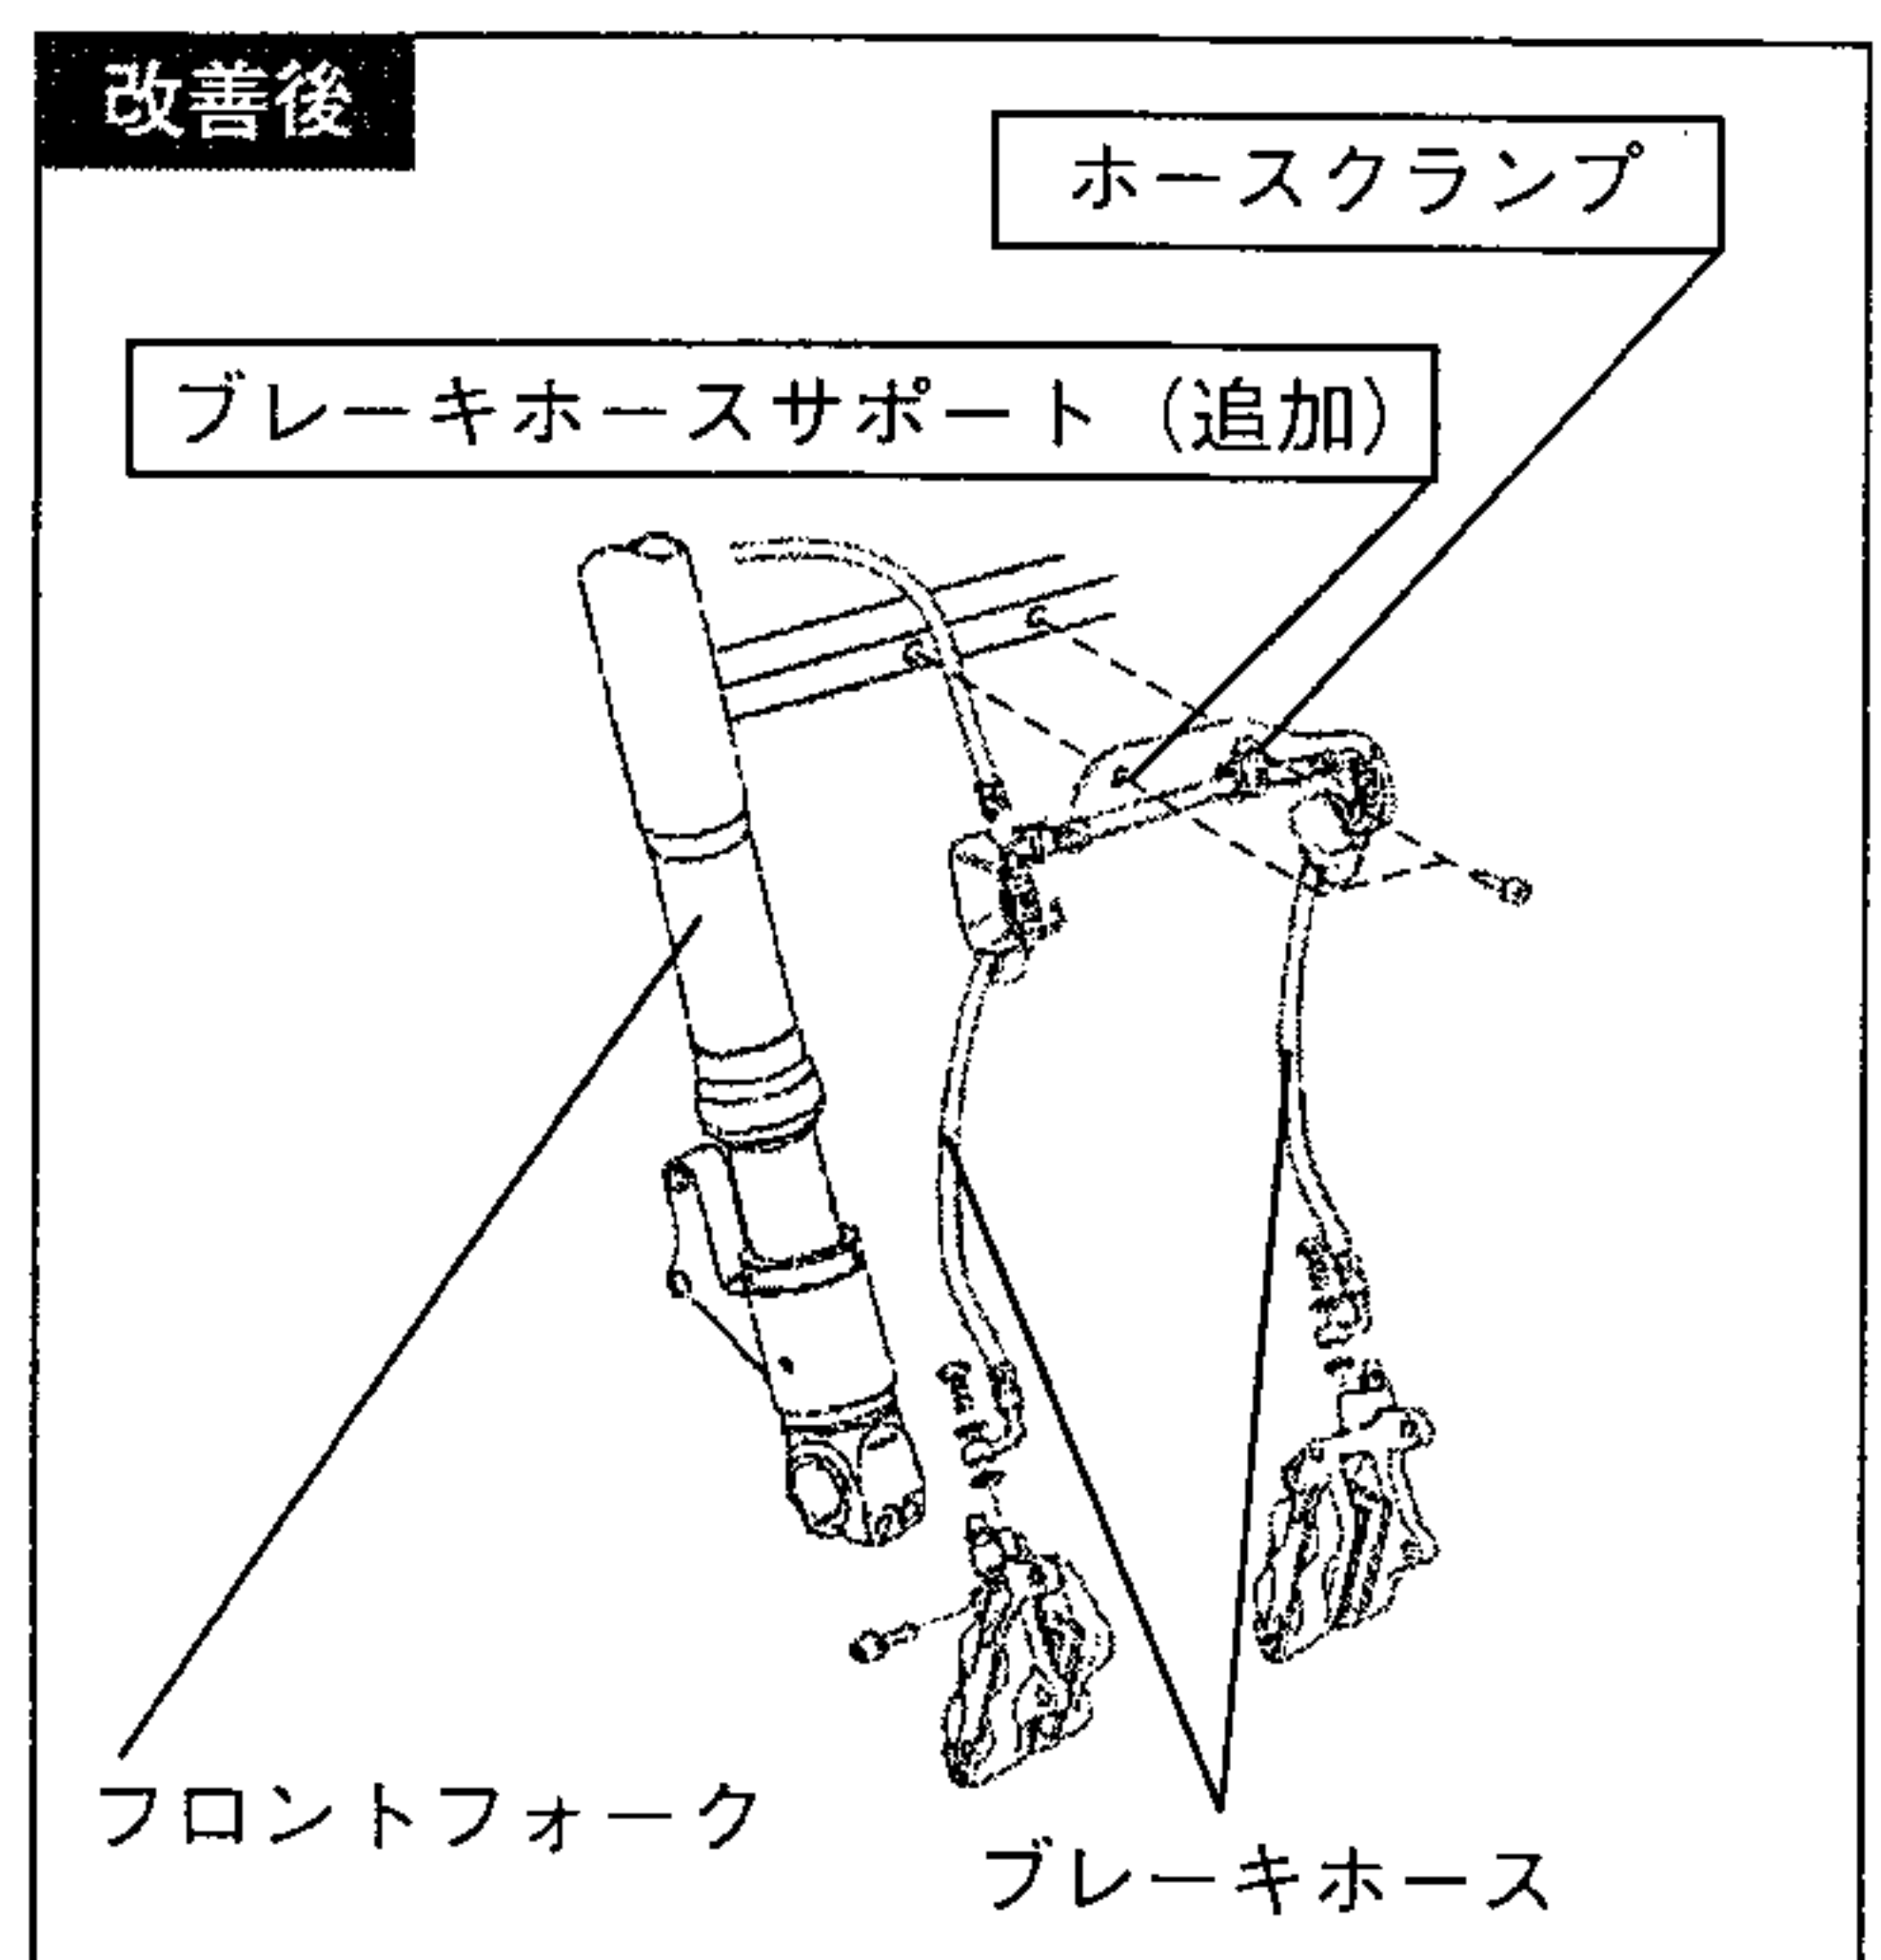
前輪用制動装置において、ブレーキホースの保持方法が不適切なため当該ホースがフロントフォークと干渉することがあり、そのままの状態で使用を続けると、当該ホースが損傷して、ブレーキ液が漏れて制動力が低下し、最悪の場合、制動力が失われるおそれがある。

は交換部品を示す。

全車両、ブレーキホースを保持している2つのホースクランプを外し、そのうちの1つと追加したブレーキホースサポートを用いてブレーキホースをフロントフォークに固定する。
