## 改善箇所説明図

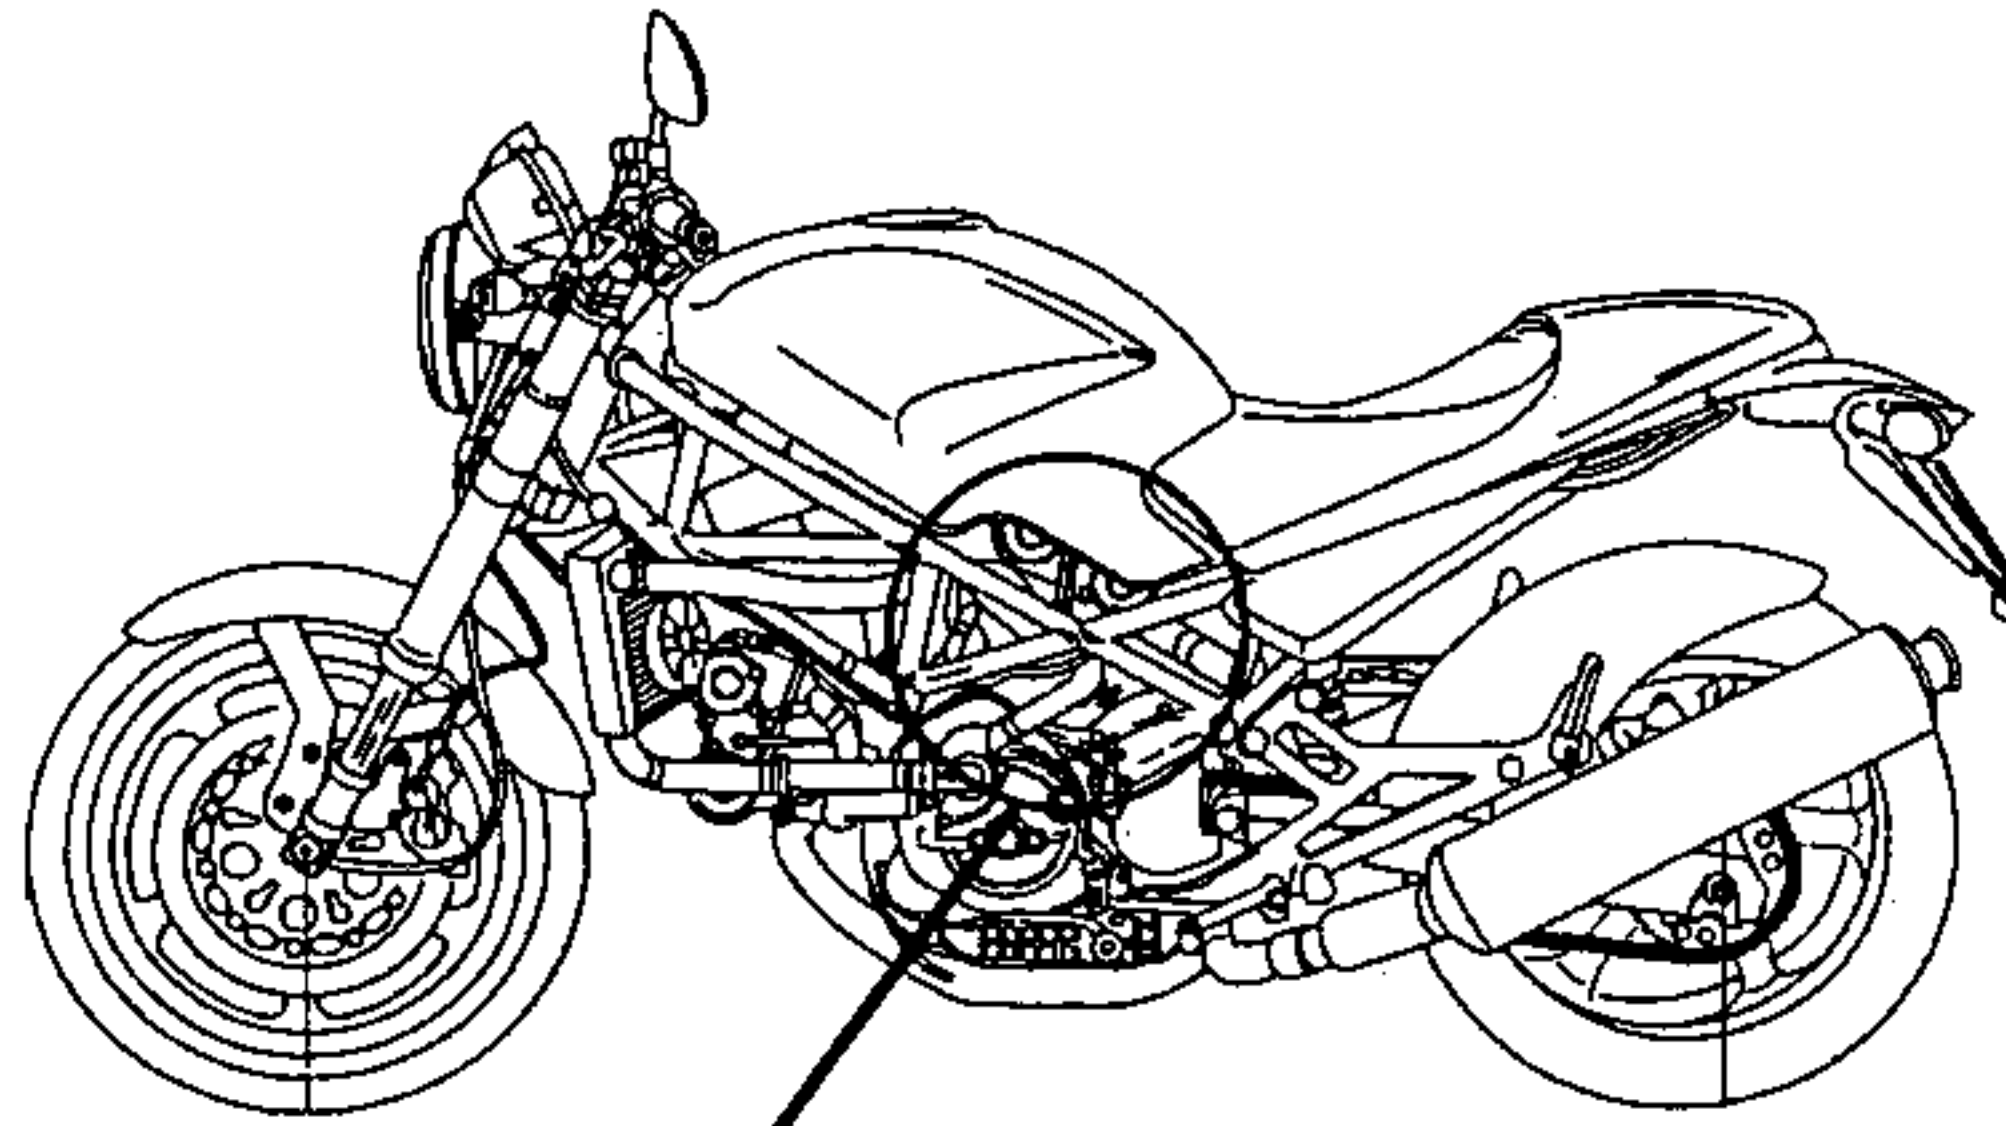
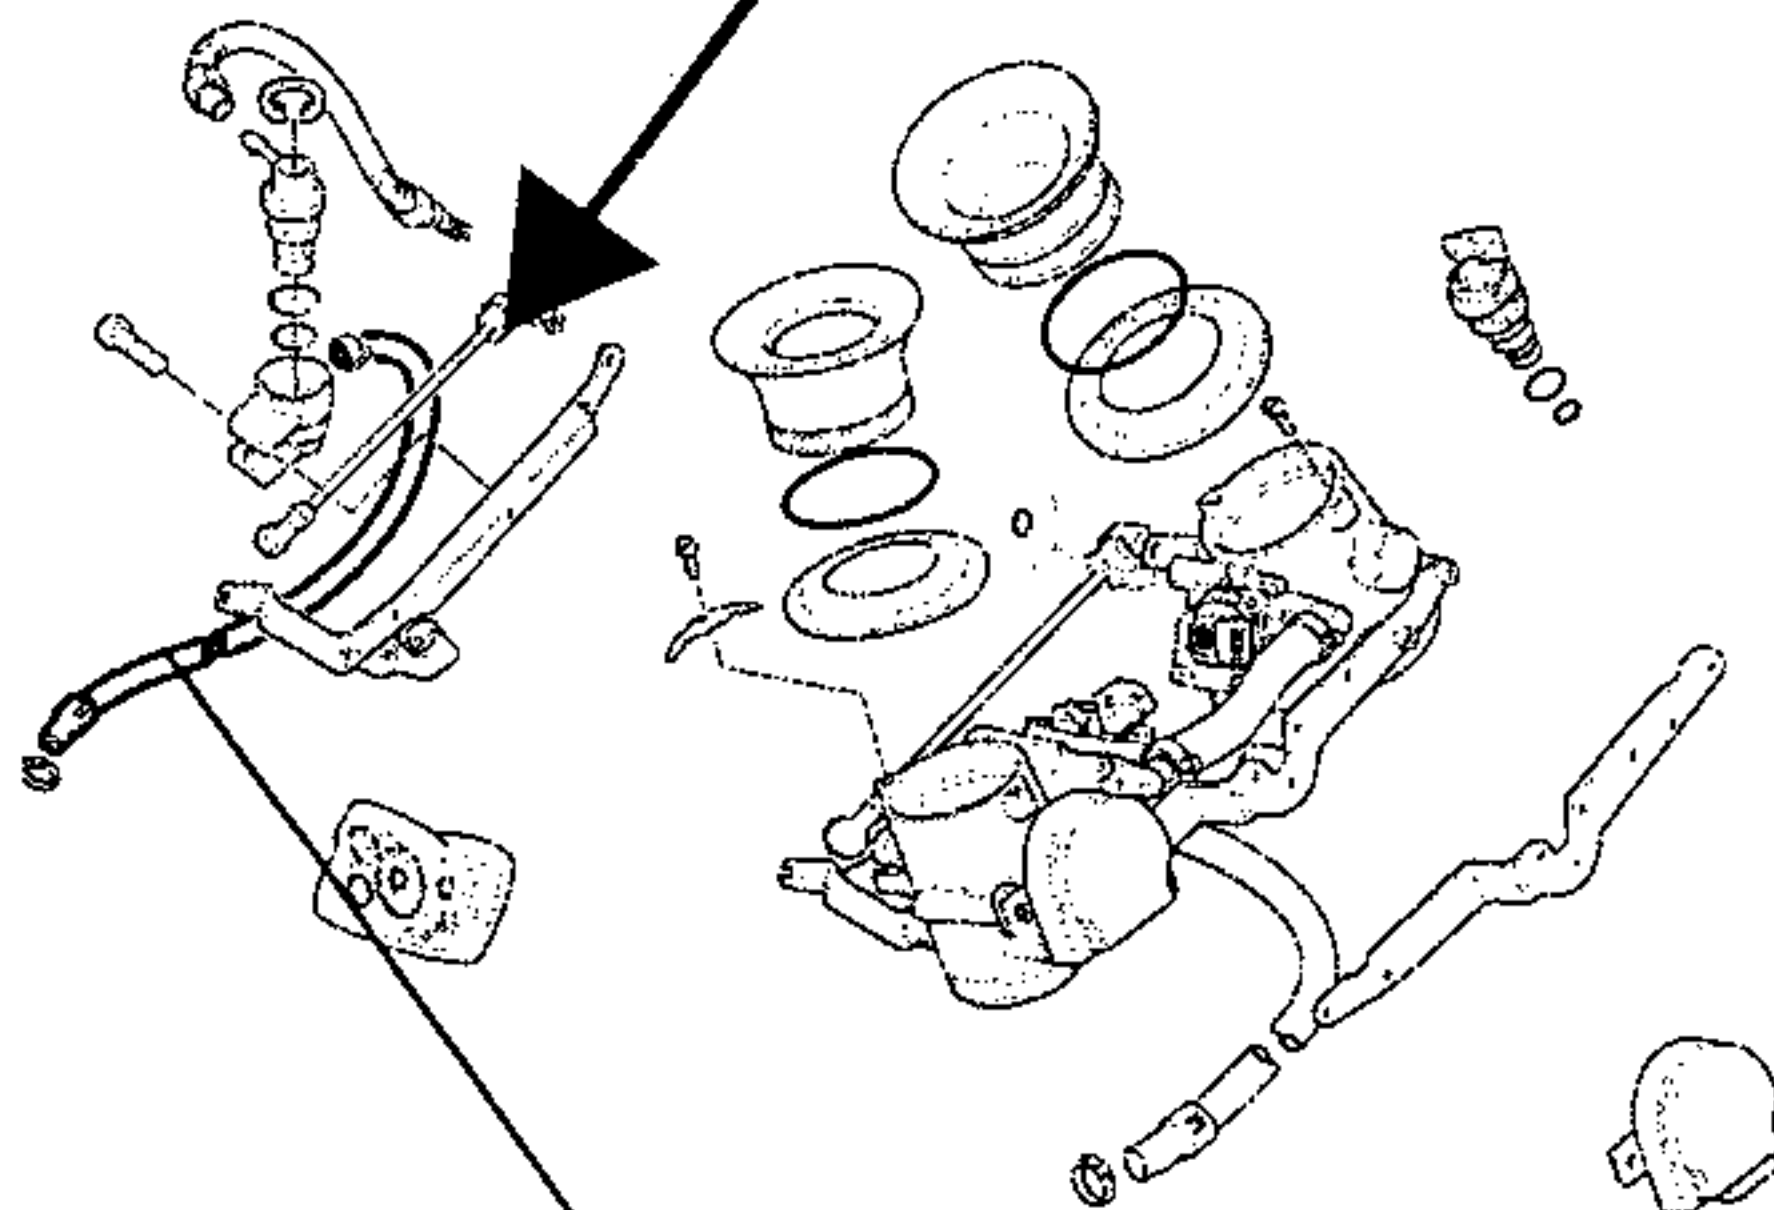
燃料ホース

燃料装置において、燃料ホースの材質が不適切なものがあるため、そのままの状態で使用を続けると、材質の劣化によりピンホールが発生して燃料が漏れ、最悪の場合、火災に至るおそれがある。

全車両、当該ホースの品番を点検し、対象となるものは良品と交換する。

は交換部品を示す。
