## 改善箇所説明図 ①

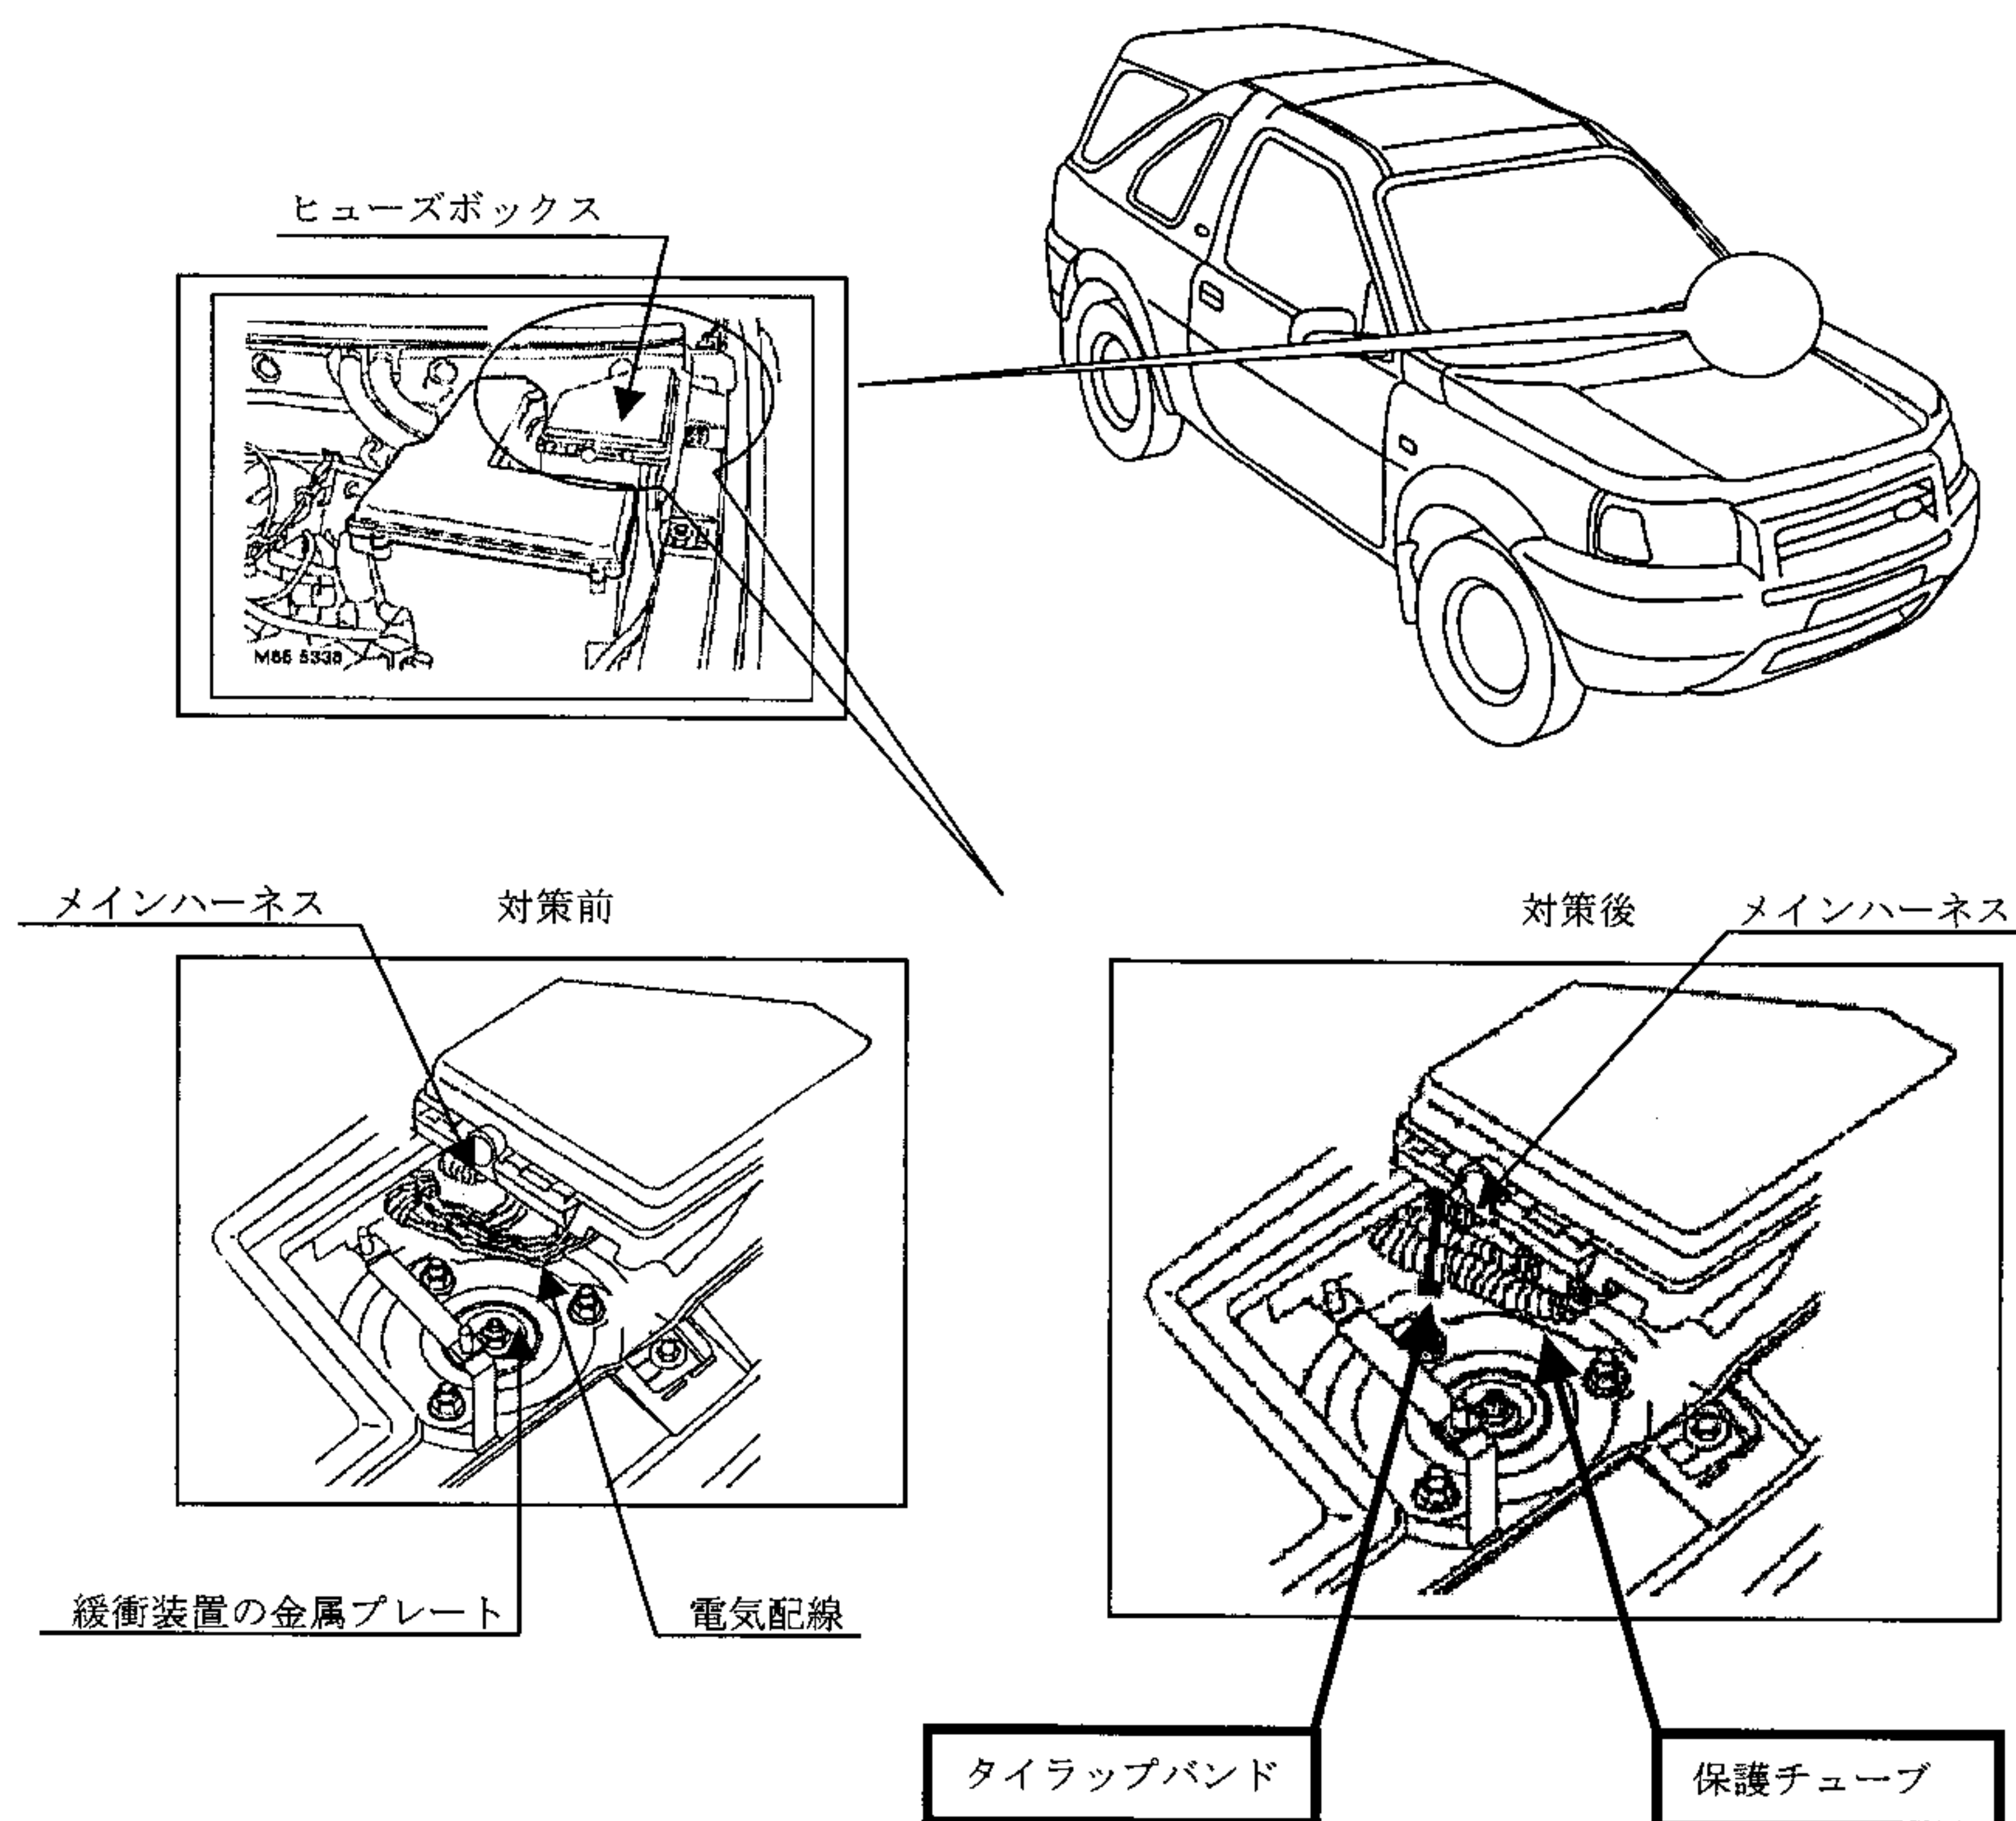
### 基準不適合発生箇所

電気装置において、エンジンルームヒューズボックス下部の電気配線の取回しが不適切なため、当該配線が左側緩衝装置と接触し、そのままの状態で使用を続けると、車体の振動により当該配線が損傷するものがあり、短絡によって前照灯が点灯しないか、警音器が作動しないか、又は原動機が停止して再始動できなくなるおそれがある。

### 改善内容

- ・全車両、当該電気配線を点検し、損傷状態に応じた修理を行うとともに保護チューブを取付ける。
- ・全車両、タイラップバンドを用いて当該電気配線をメインハーネスに固定する。

注：  は追加部品を示す。
