# 改善箇所説明図

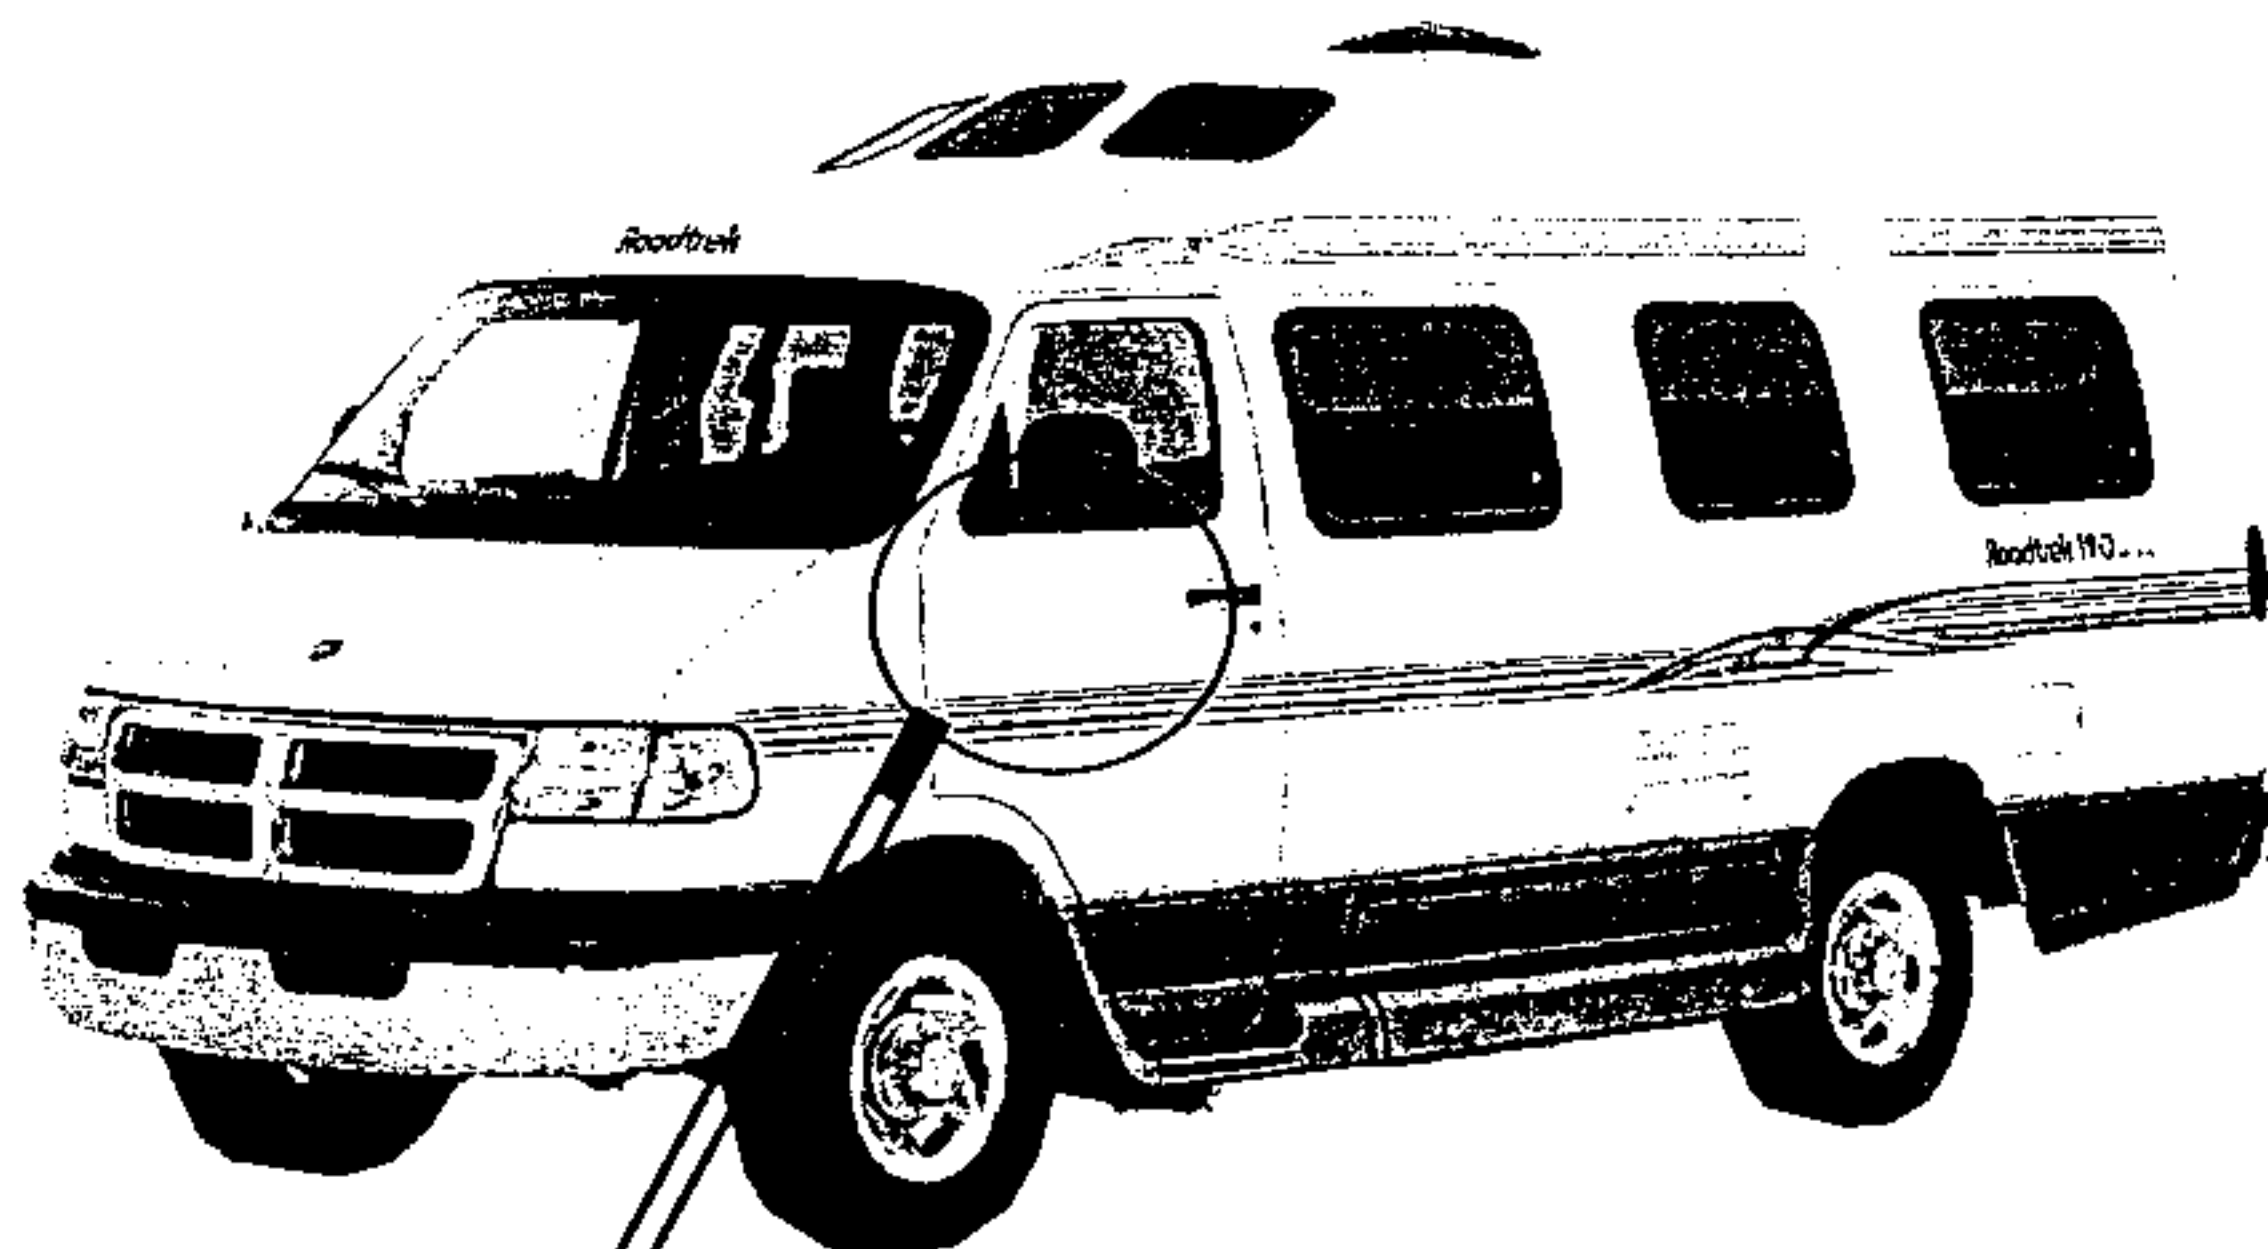
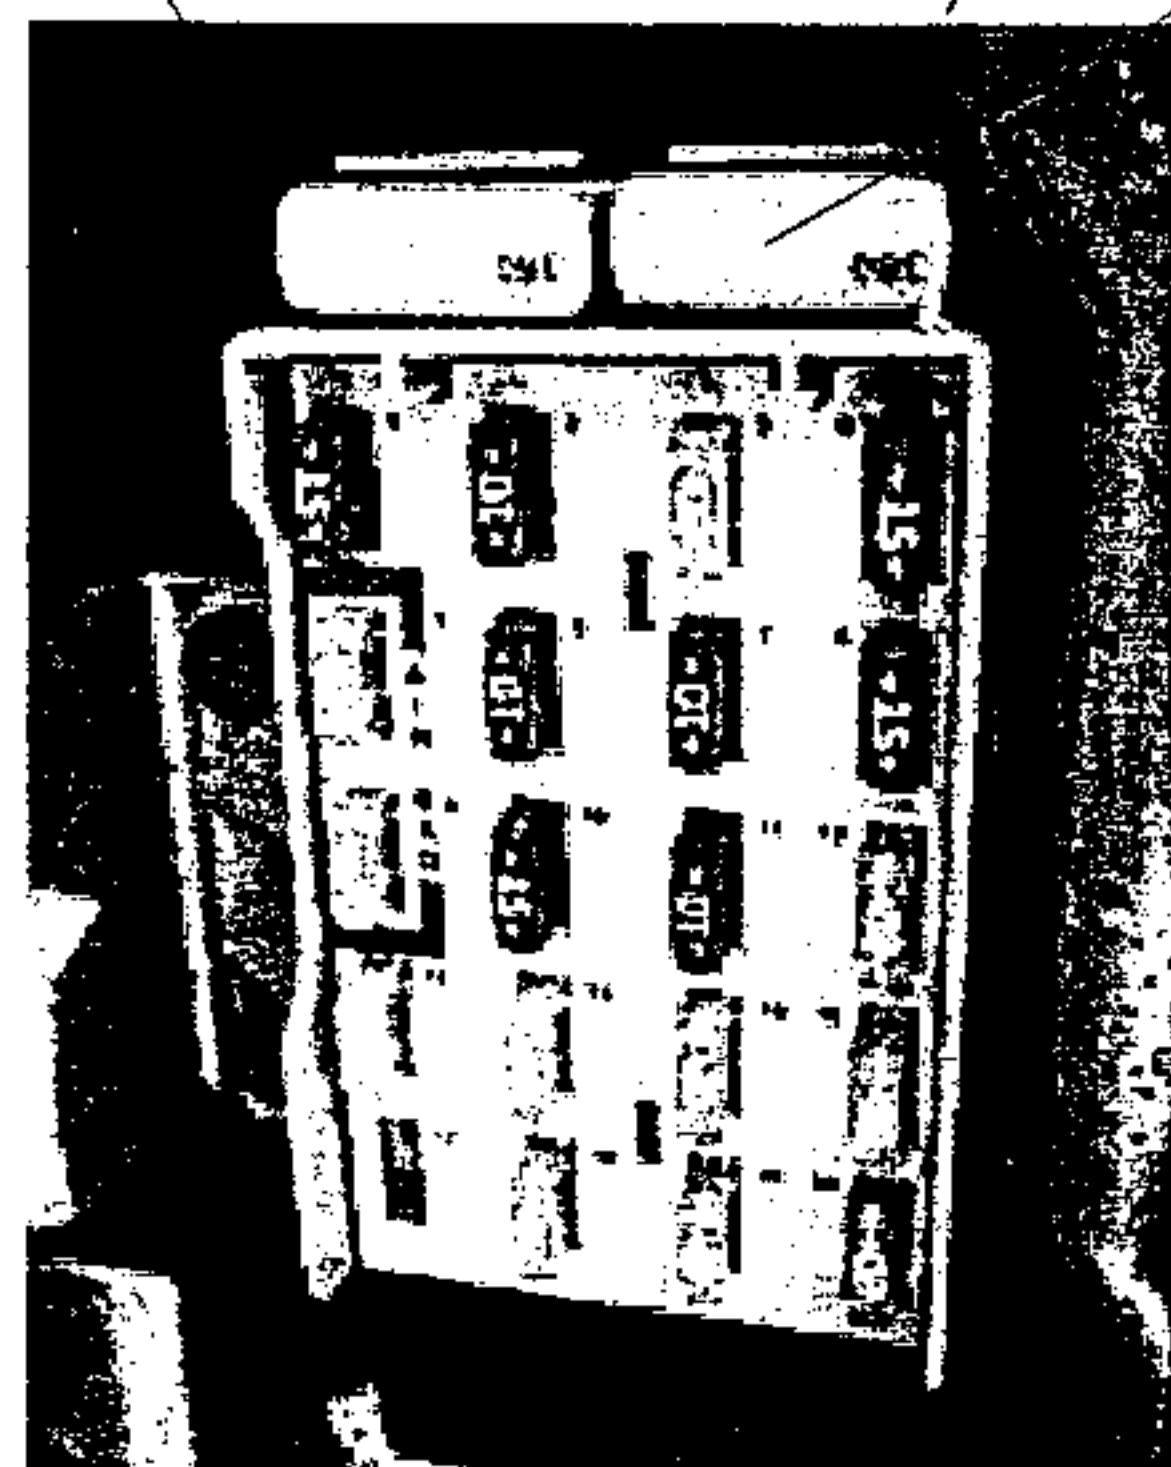
改善前

ヒューズボックス

パワーシート用ヒューズ (取り外し)

電気装置において、運転者席下部に配置された使用されていないパワーシート用配線のコネクター端子部に水分等が入ることがあり、ヒューズボックスにパワーシート用のヒューズが装着されている場合には、当該端子部が短絡して発熱することがあり、そのままの状態で使用を続けると、最悪の場合、火災に至るおそれがある。

全車両、ヒューズボックスを点検し、パワーシート用ヒューズが装着されているものは当該ヒューズを取り外す。

は、取り外し部品を示す。
