# 改善箇所説明図

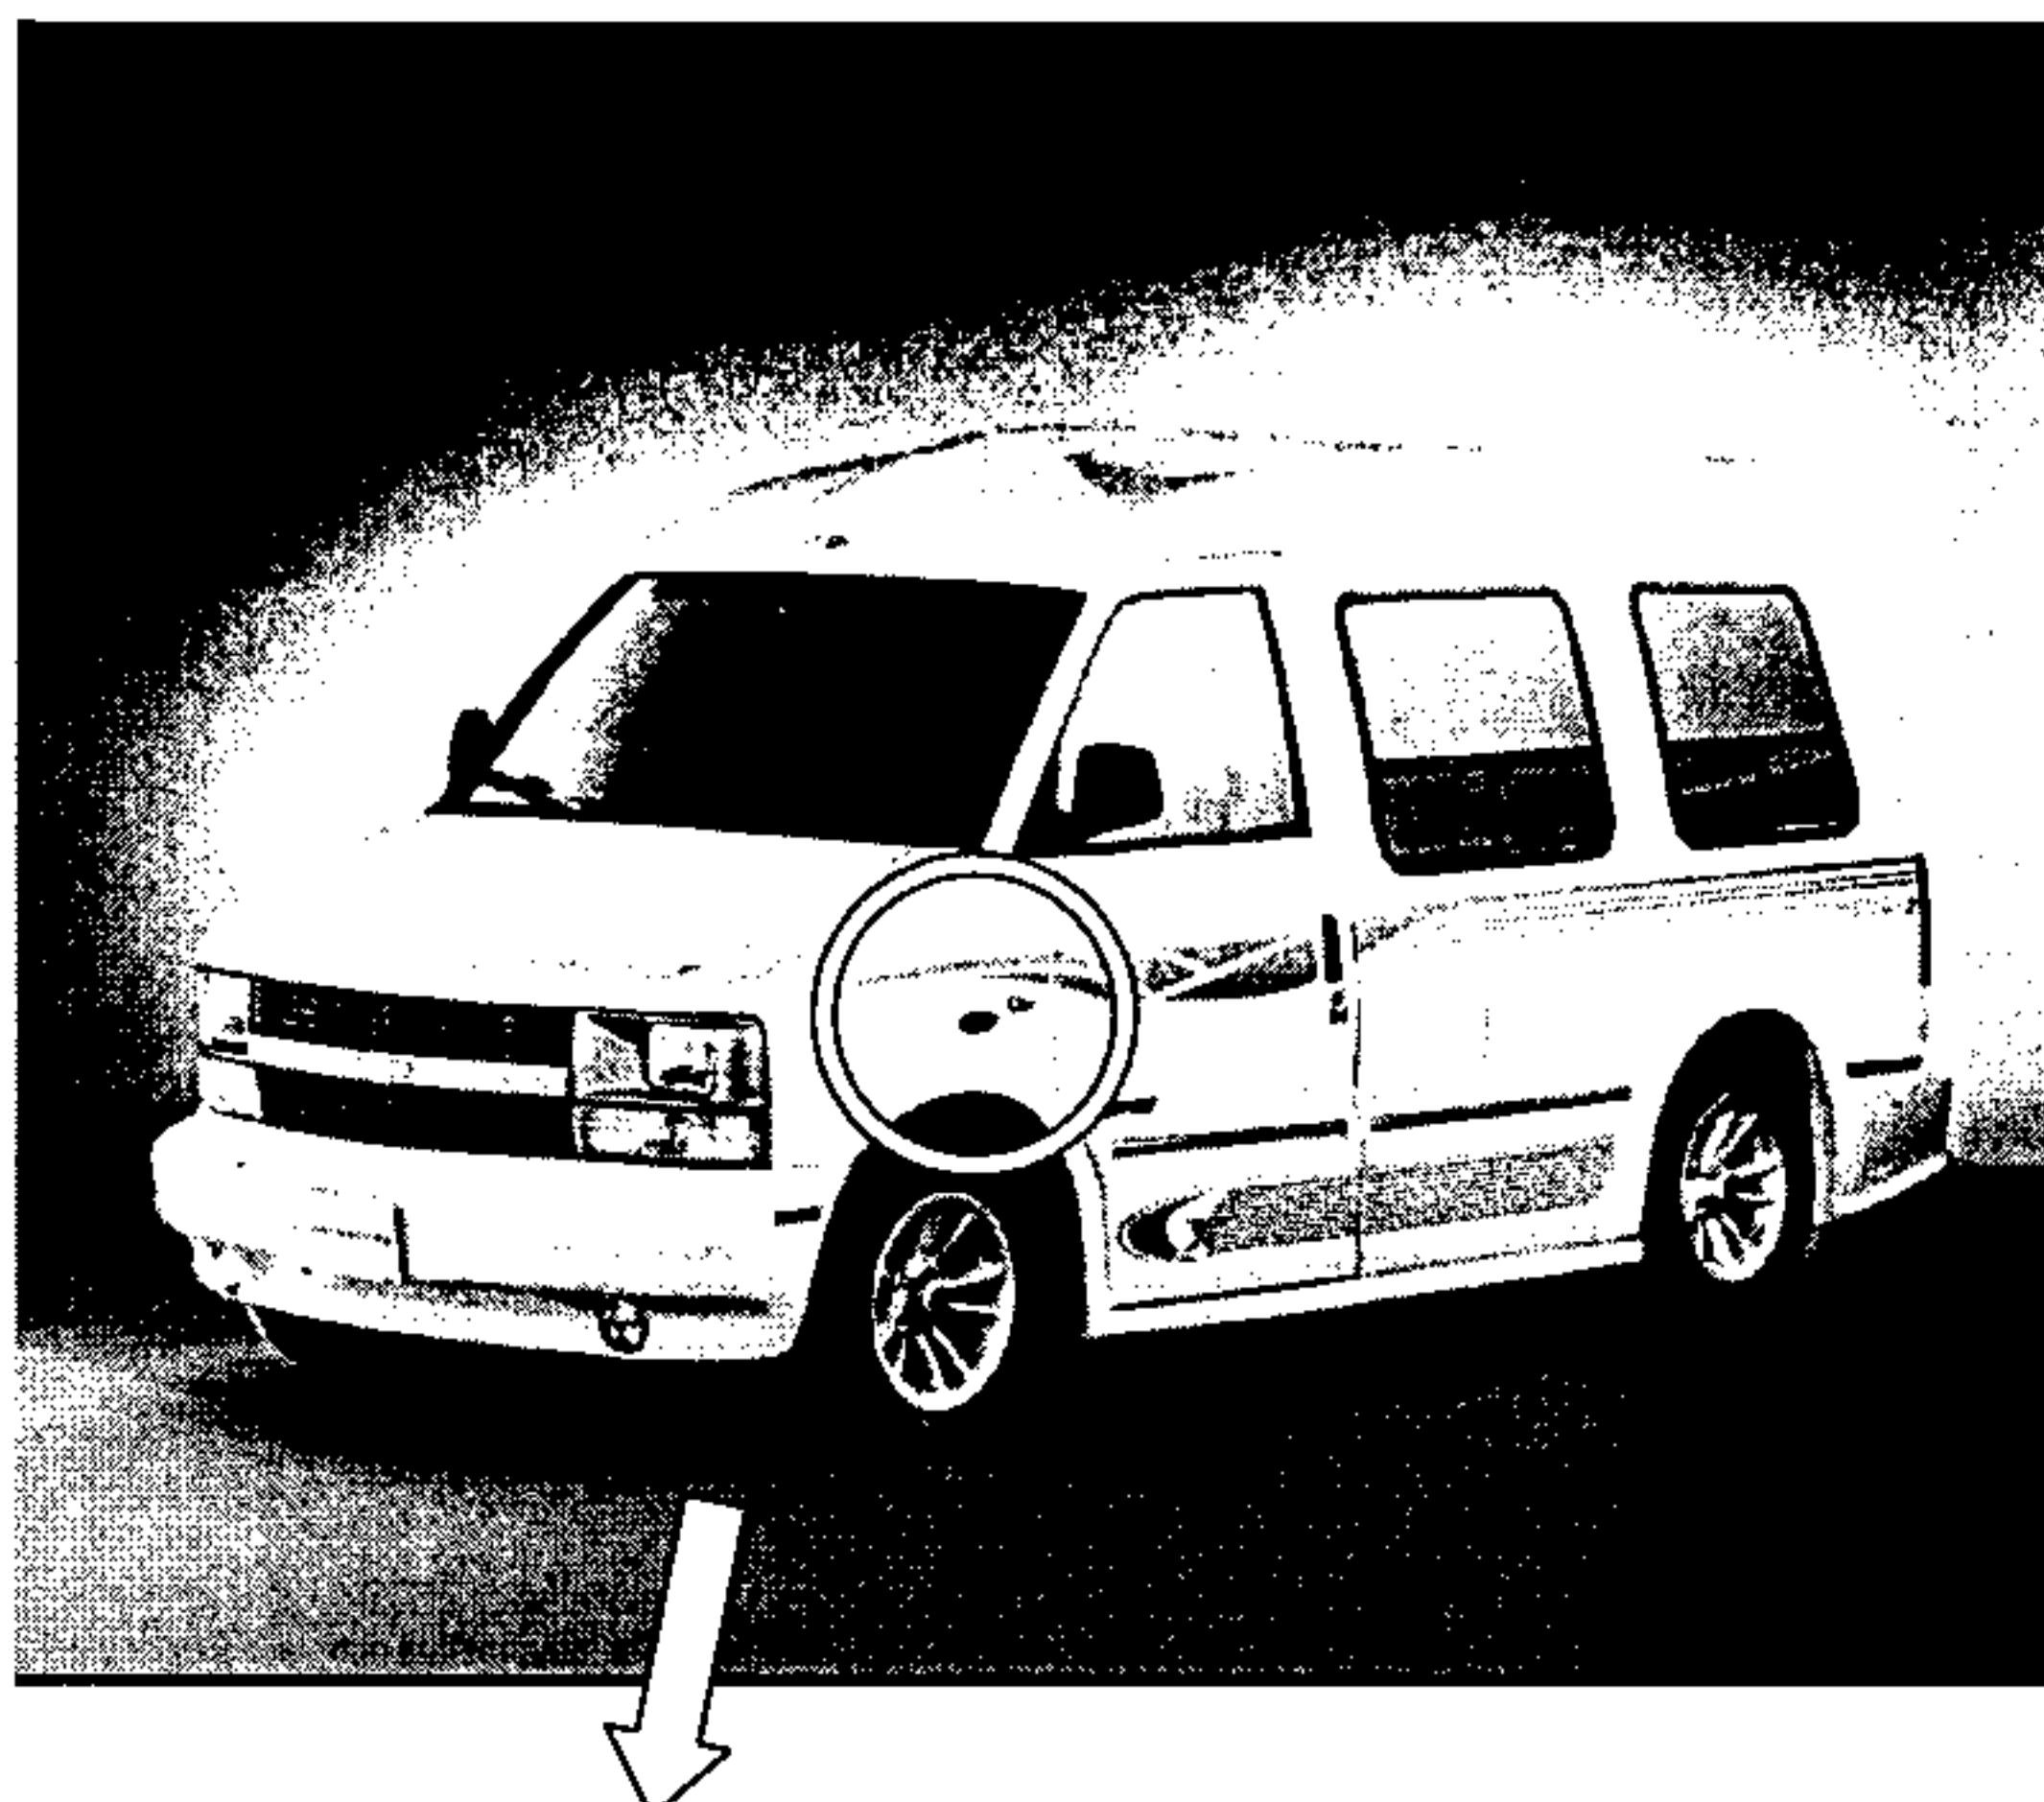
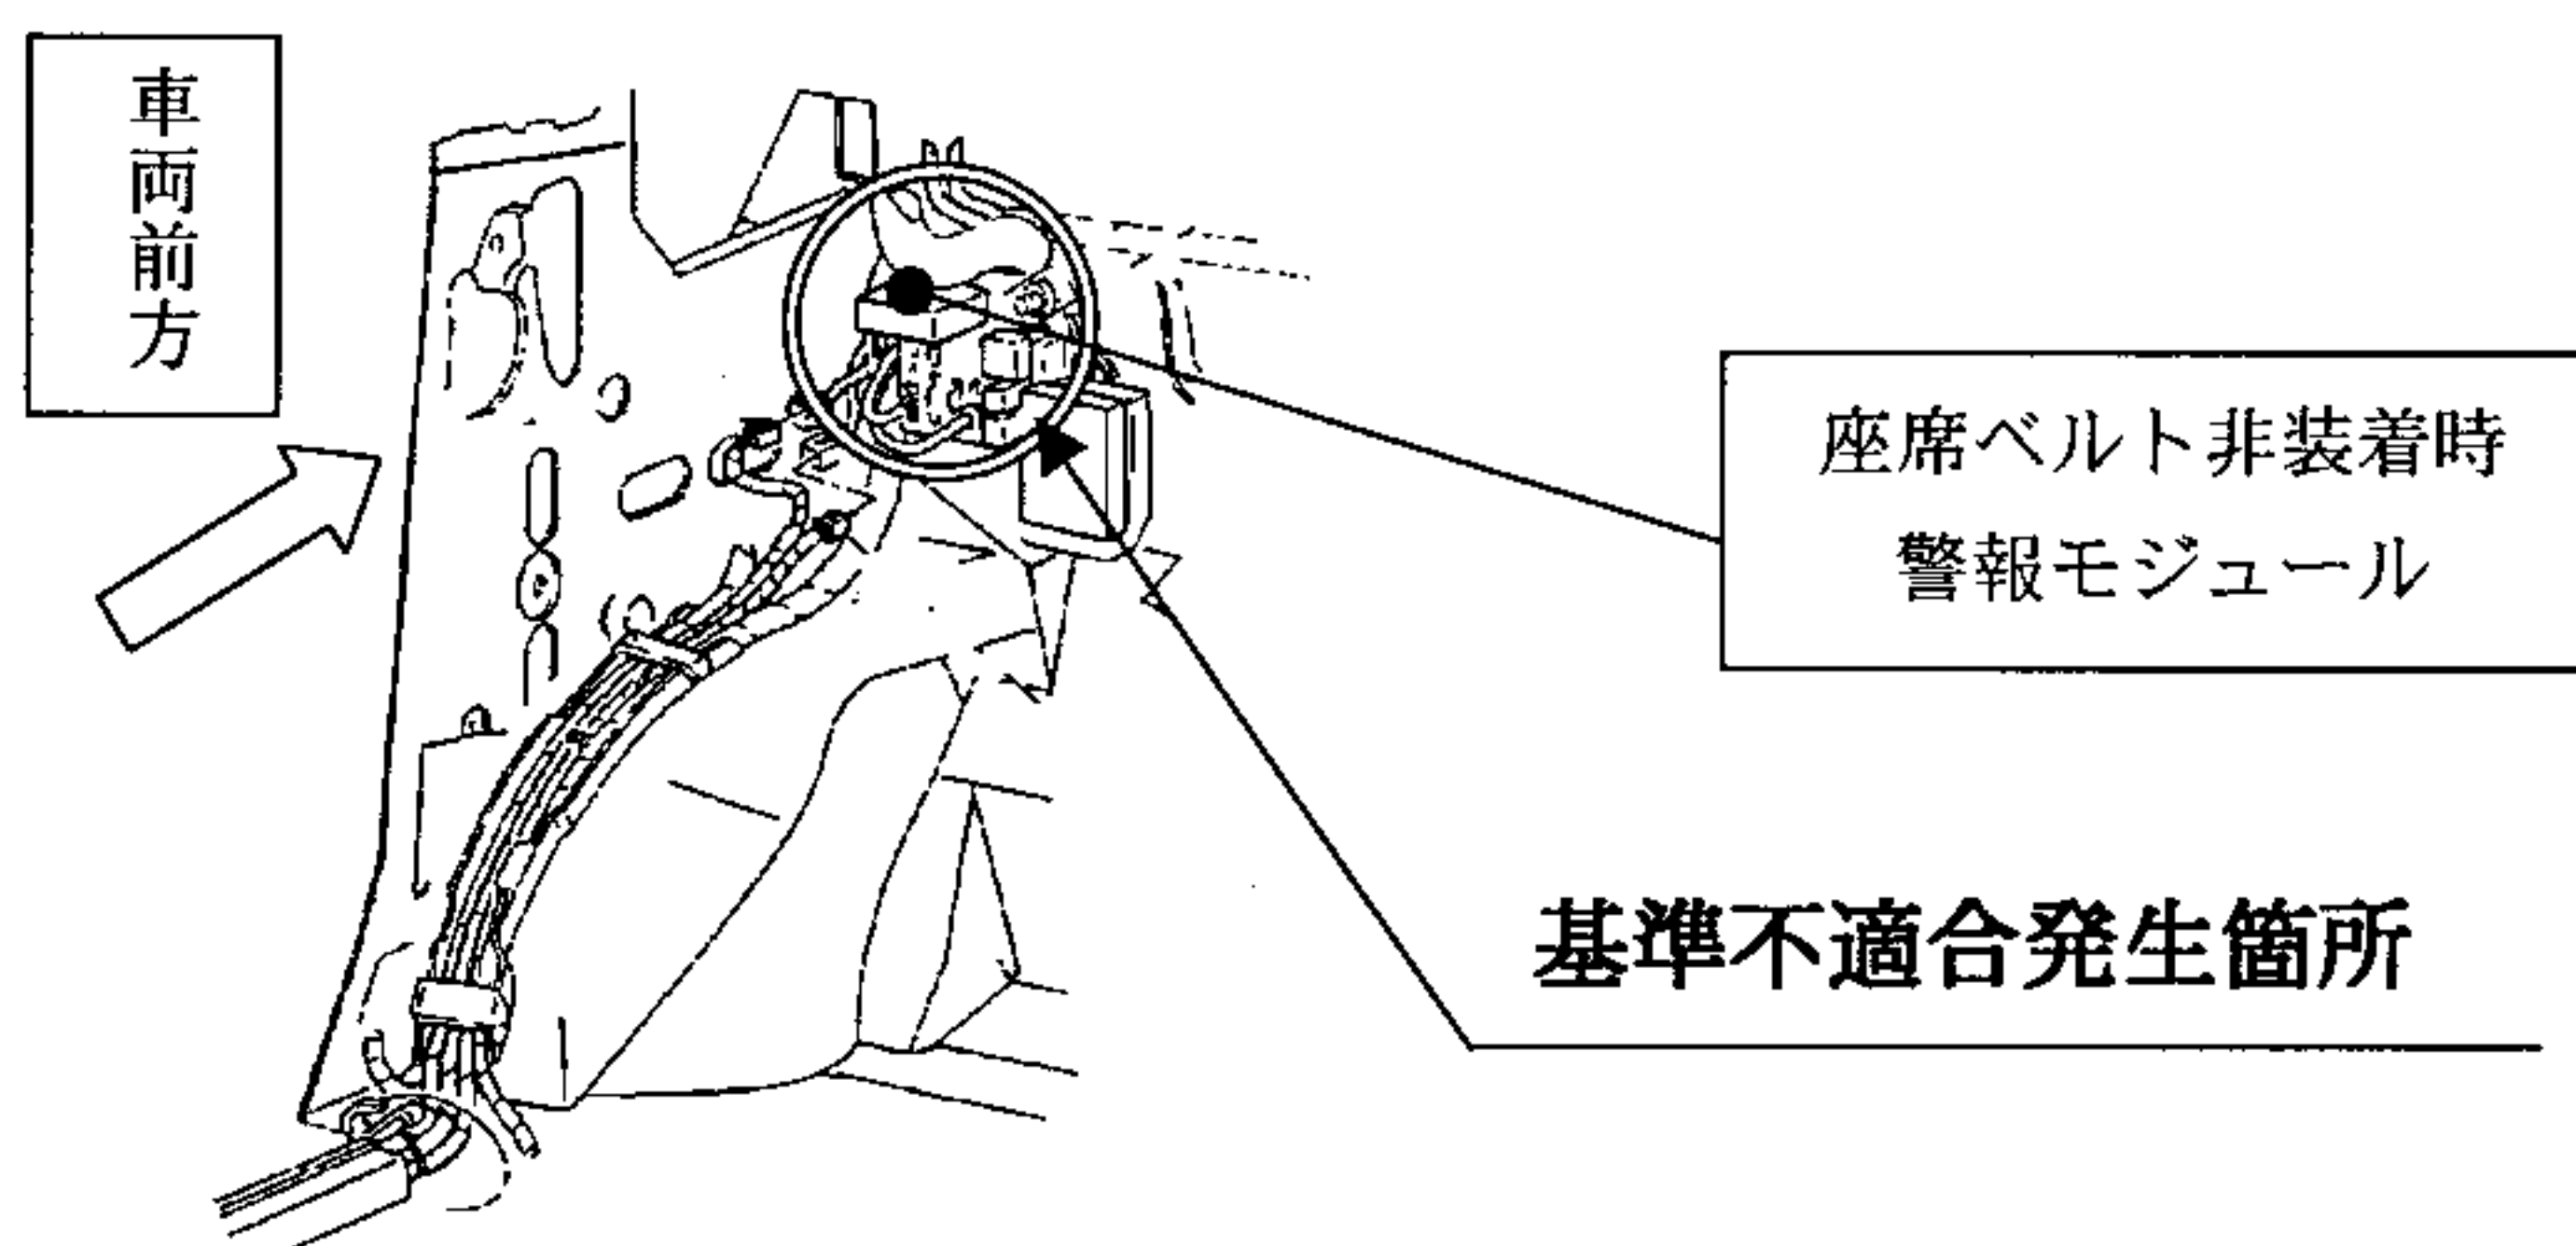
運転者席の座席ベルトにおいて、座席ベルト非装着時警報装置の電気回路が不適切なため、座席ベルト非装着時の警報音が鳴らないか、警報音の鳴る時間が短くなるおそれがある。

内は、交換部品を示す。

全車両、座席ベルト非装着時警報モジュールを対策品と交換する。

座席ベルト非装着時警報モジュールに白ペイント塗布
