## 改善箇所説明図

### 基準不適合発生箇所

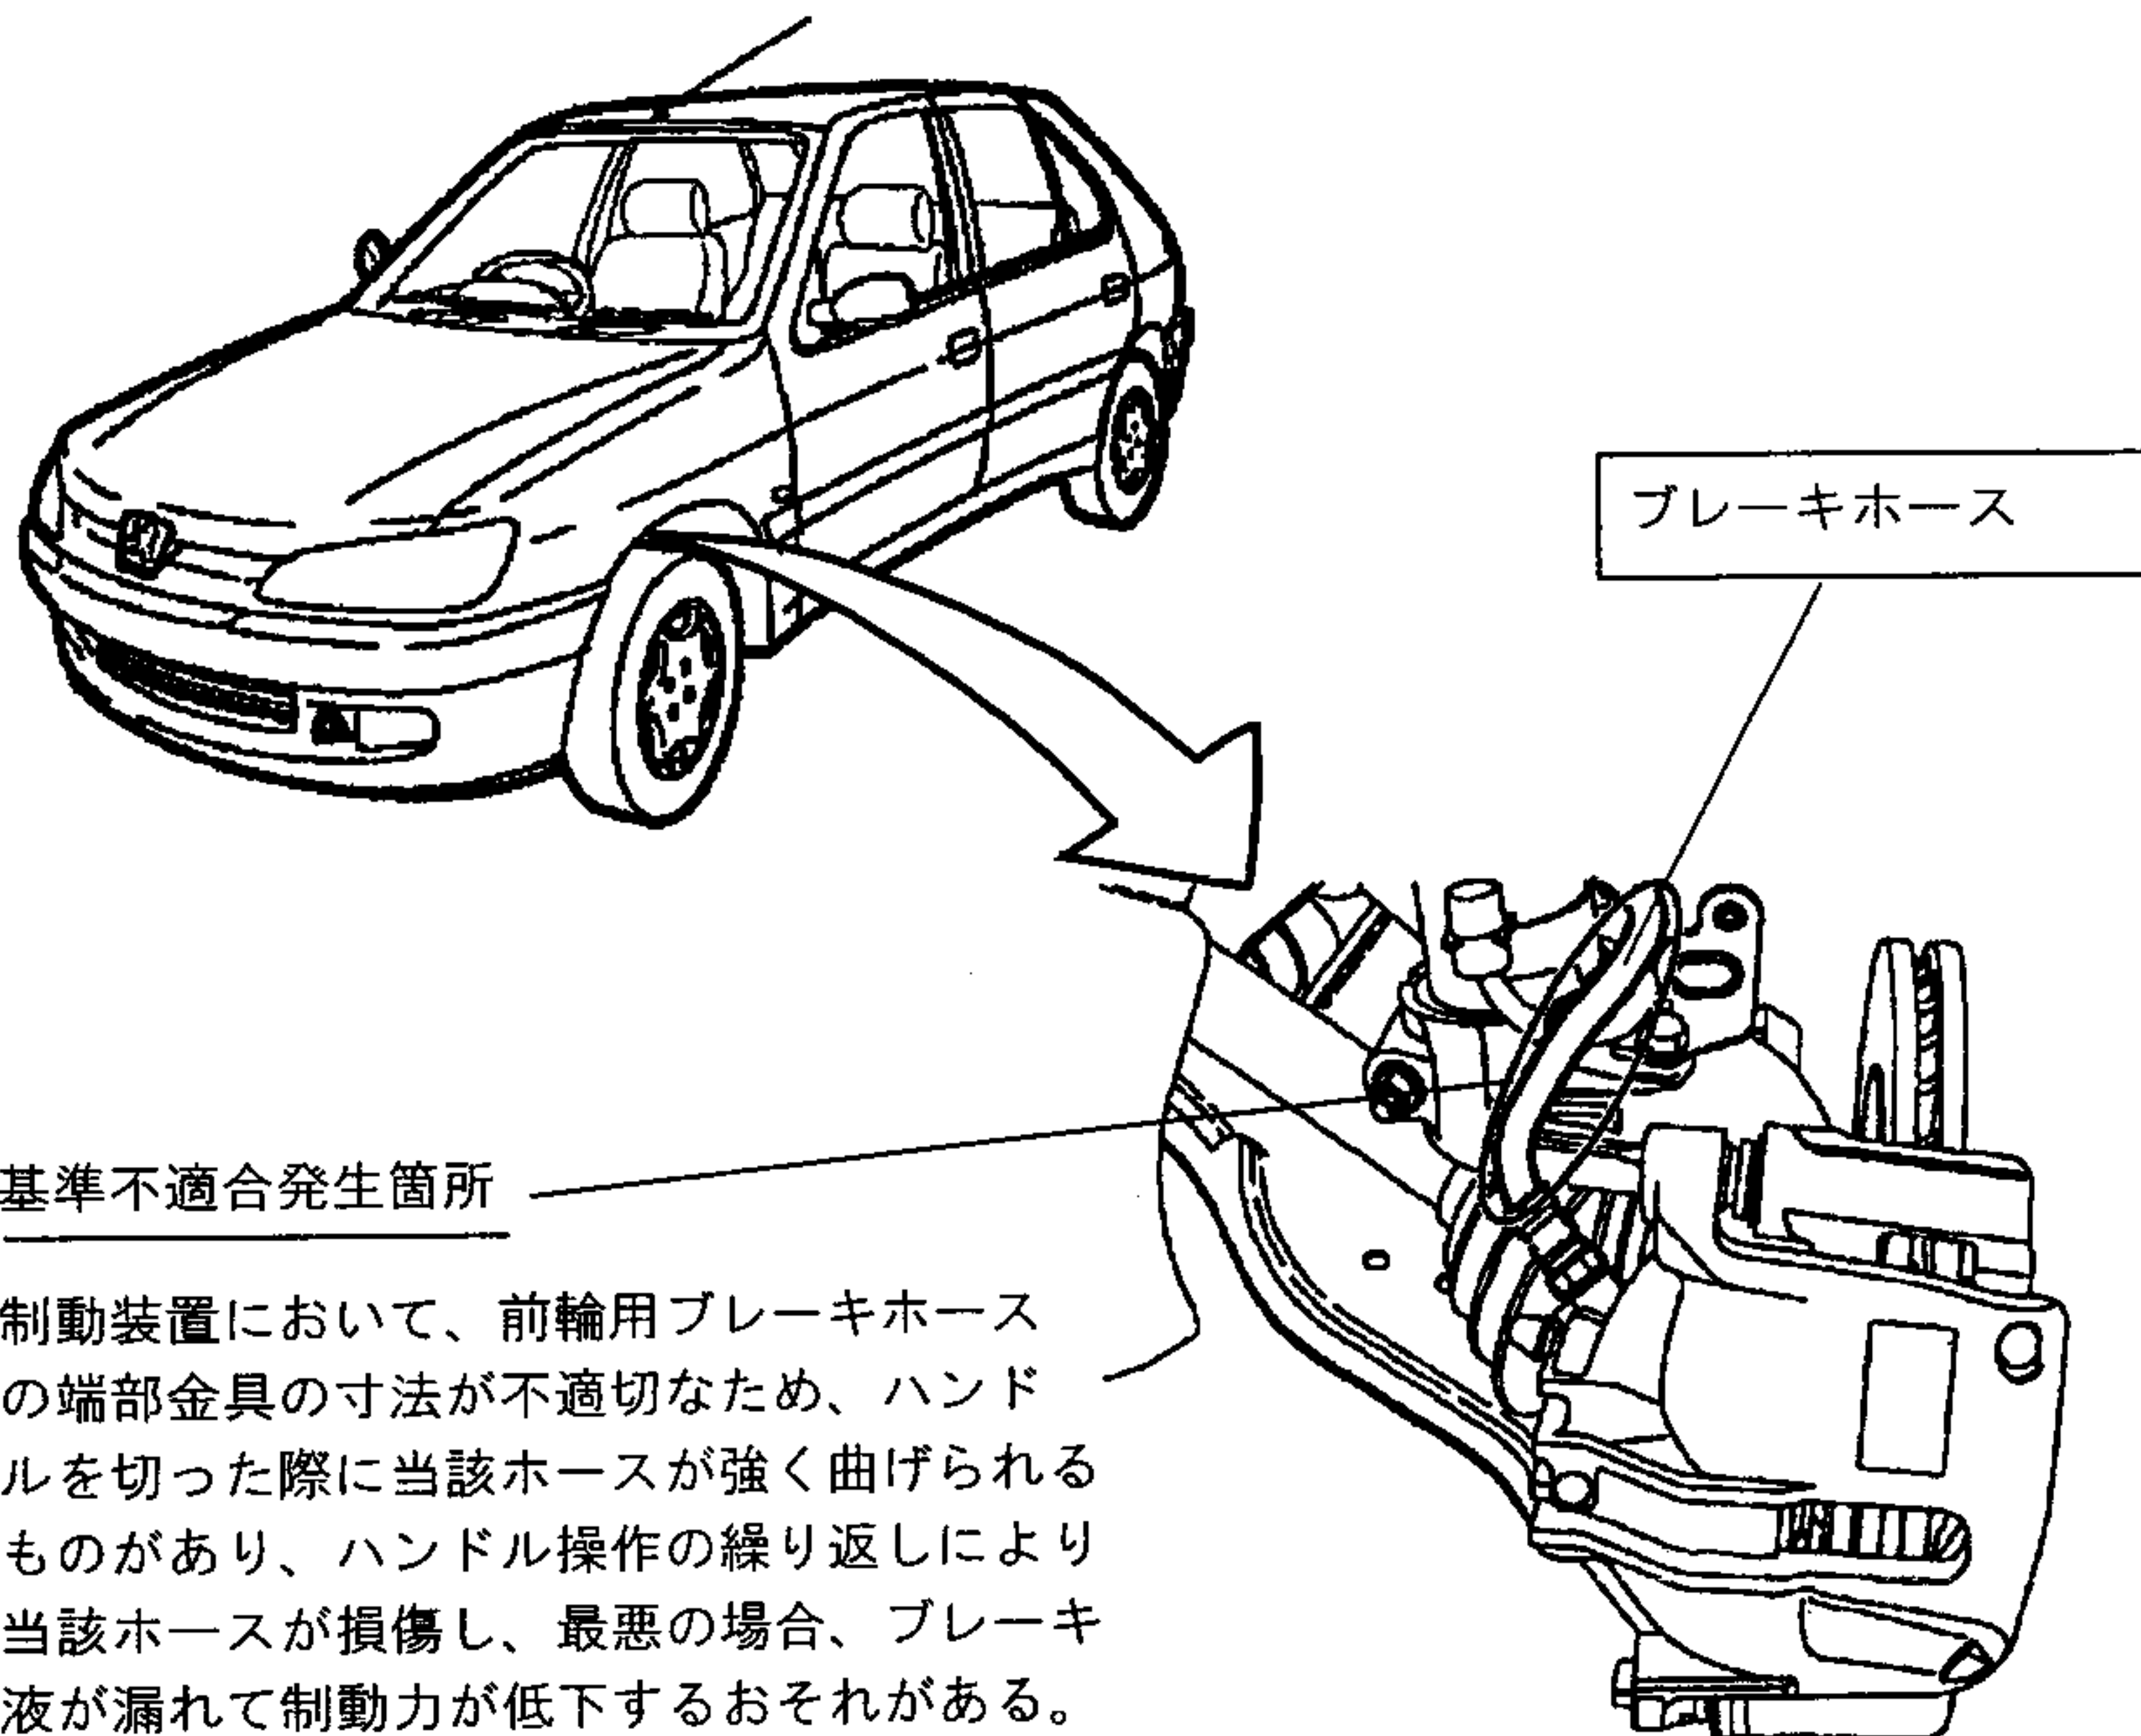
内は交換部品を示す

制動装置において、前輪用ブレーキホースの端部金具の寸法が不適切なため、ハンドルを切った際に当該ホースが強く曲げられるものがあり、ハンドル操作の繰り返しにより当該ホースが損傷し、最悪の場合、ブレーキ液が漏れて制動力が低下するおそれがある。

全車両、当該ブレーキホースの製造メーカーを点検し、該当するものは良品と交換する。

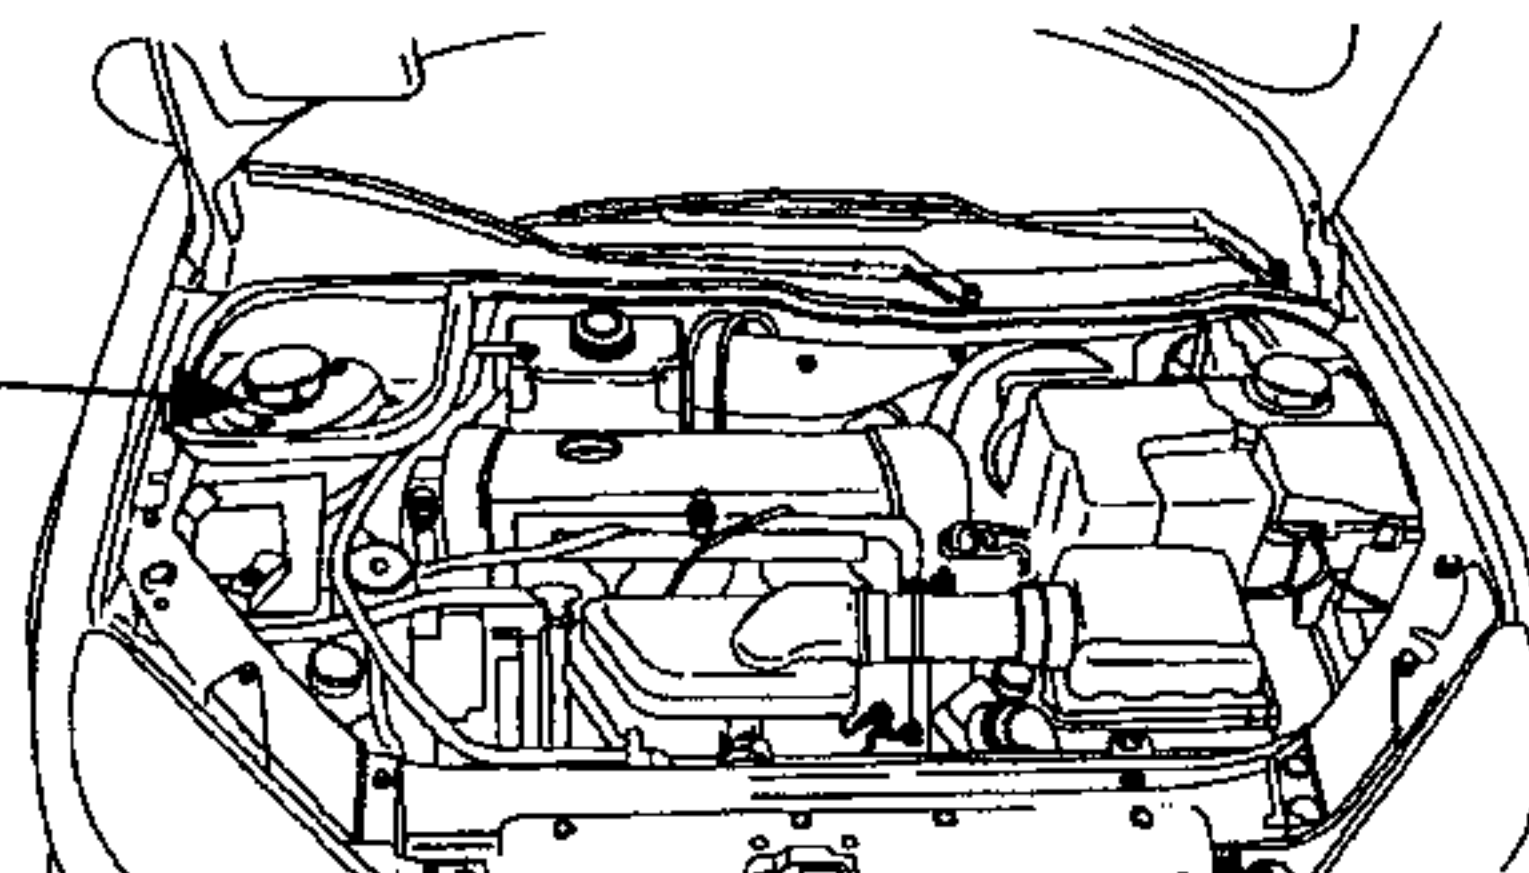
### 識別表示

右側のストラット上部に白のペイントでマークを塗布する
