## 改善箇所説明図

### 基準不適合箇所

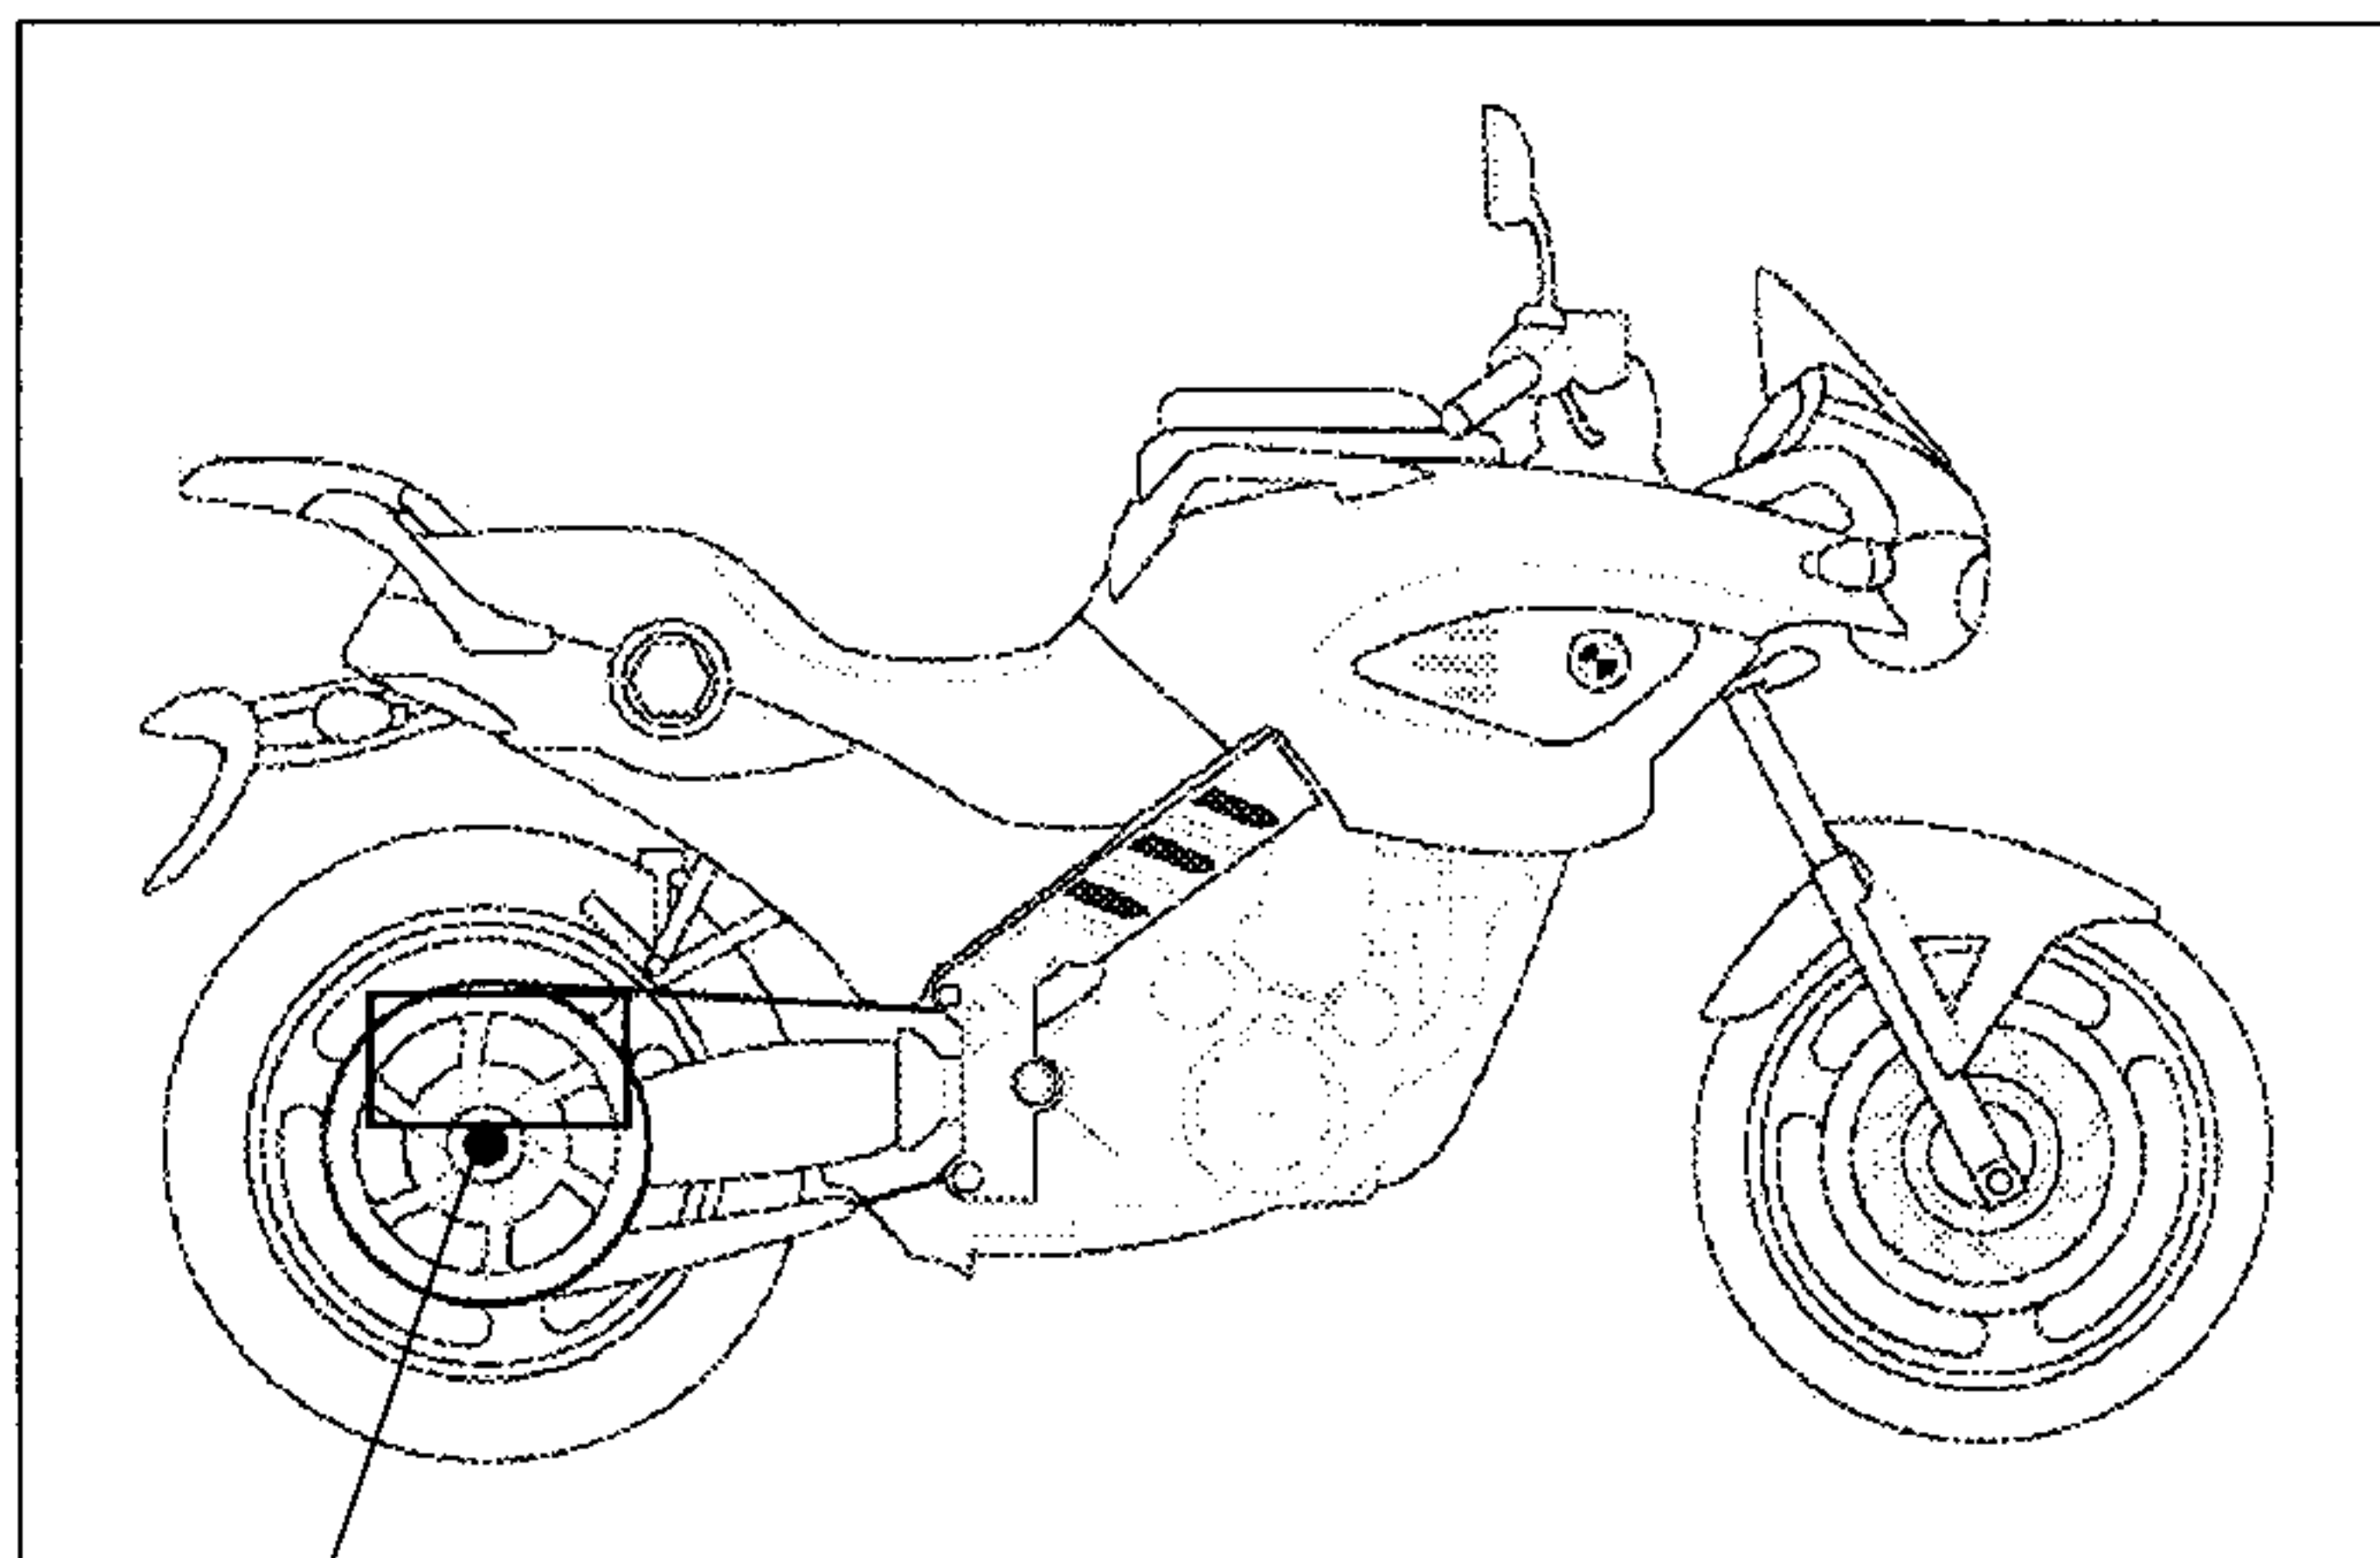
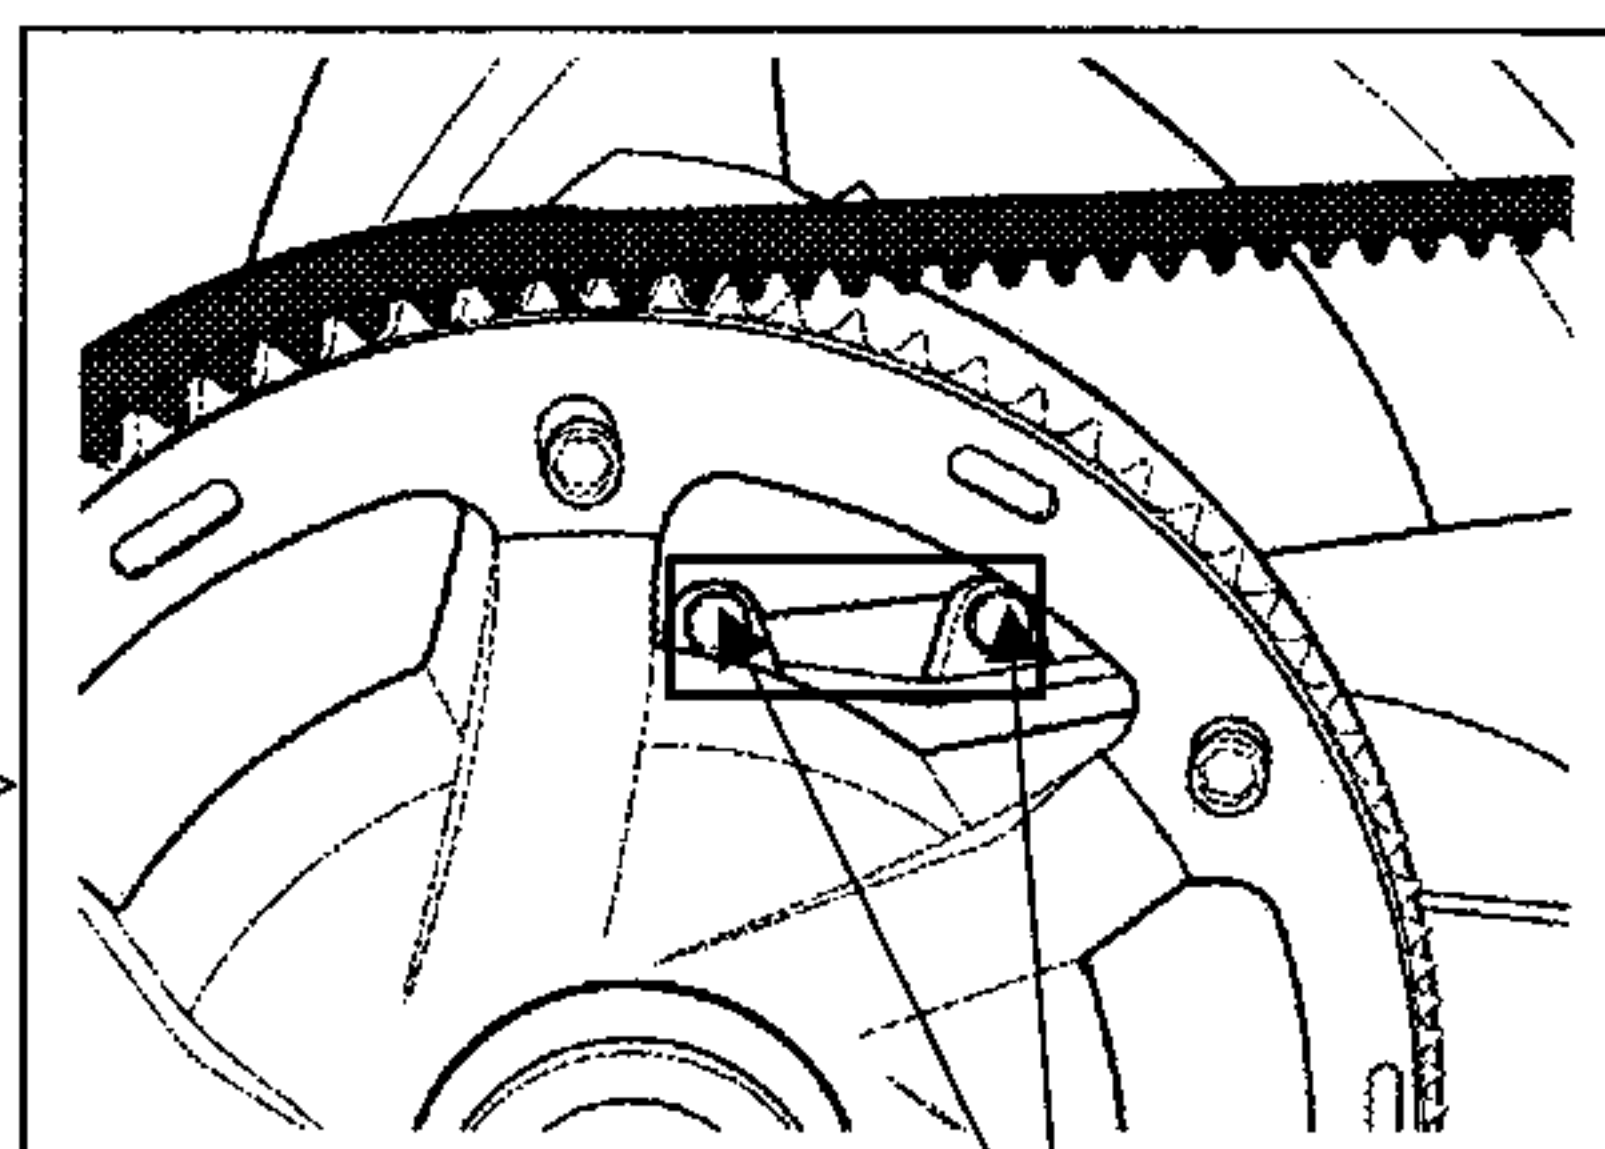
ブレーキキャリパ

ブレーキキャリパ取付ボルト

後輪用制動装置において、ブレーキキャリパを固定しているボルトの締付けが不十分なものがあるため、車両の振動により当該ボルトが緩んで制動時に異音が発生することがあり、そのままの状態で使用を続けると、最悪の場合、ブレーキキャリパが脱落して後輪の制動力が失われるおそれがある。

全車両、ブレーキキャリパ固定ボルトの締付け状態を点検し、締付けが不十分なものは規定トルクで締付ける。

ボルトの頭に塗布された緑の識別ペイントの有無。
