## 改善箇所説明図

### 基準不適合箇所

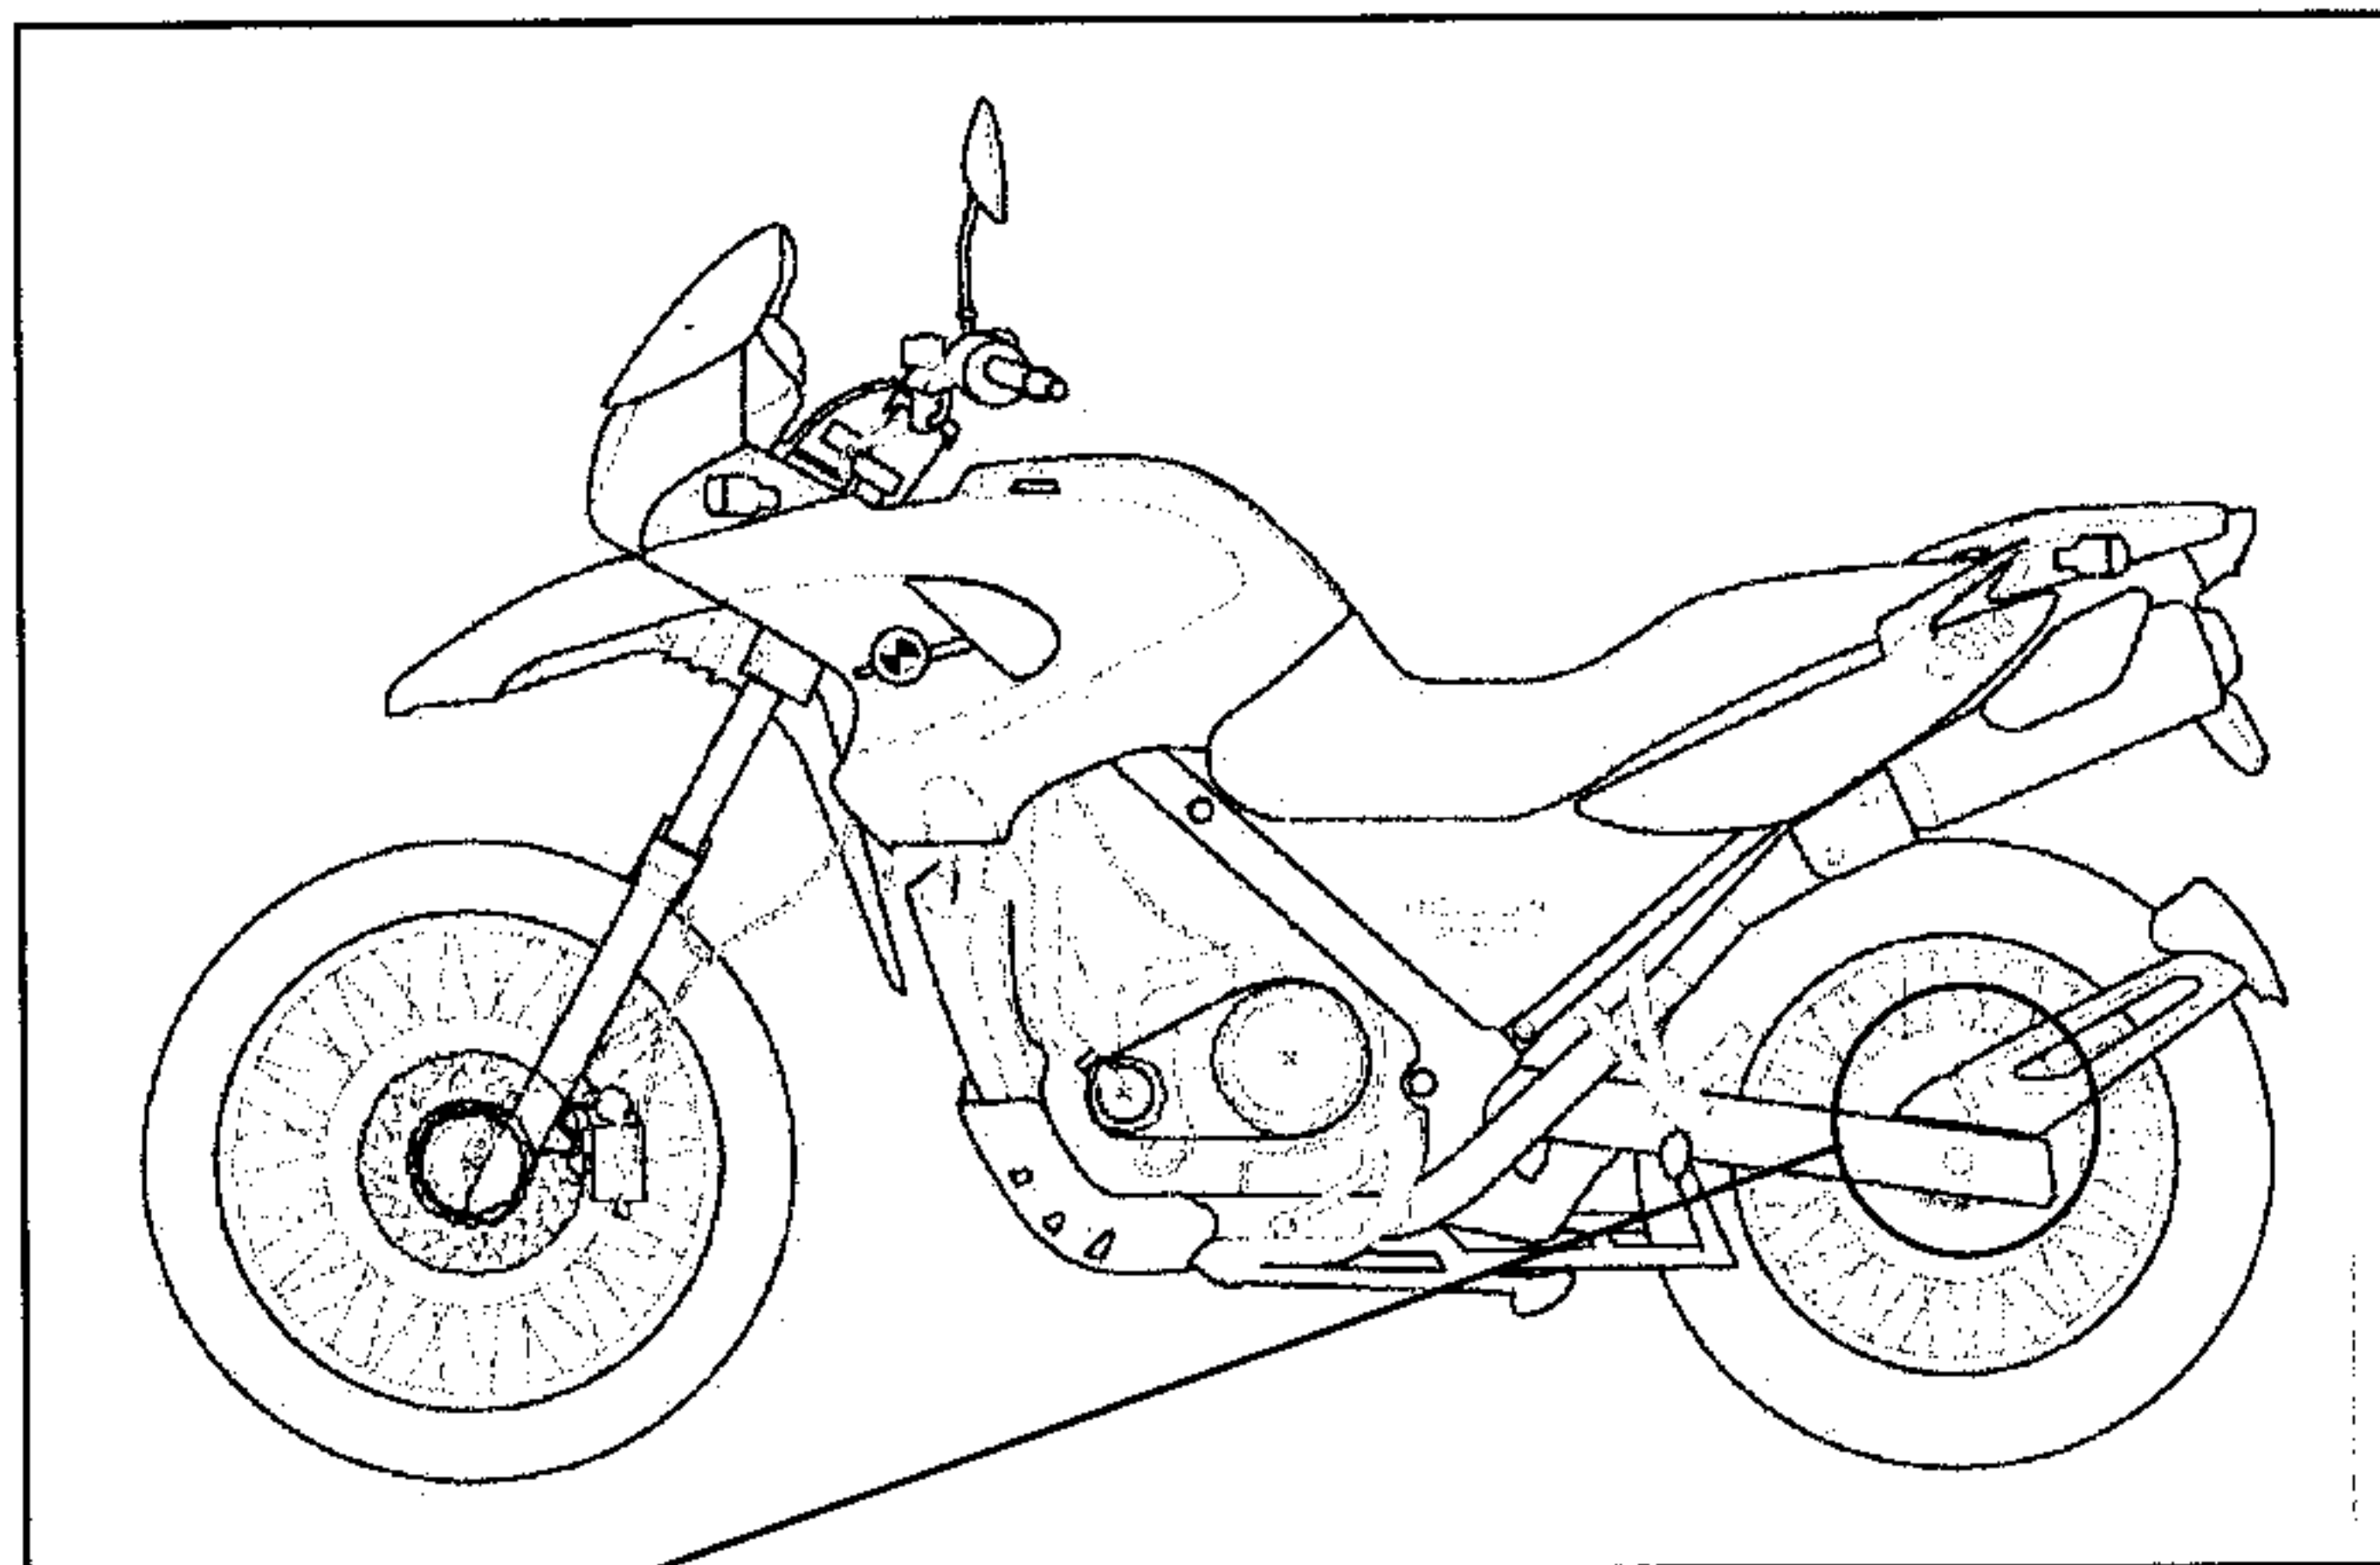
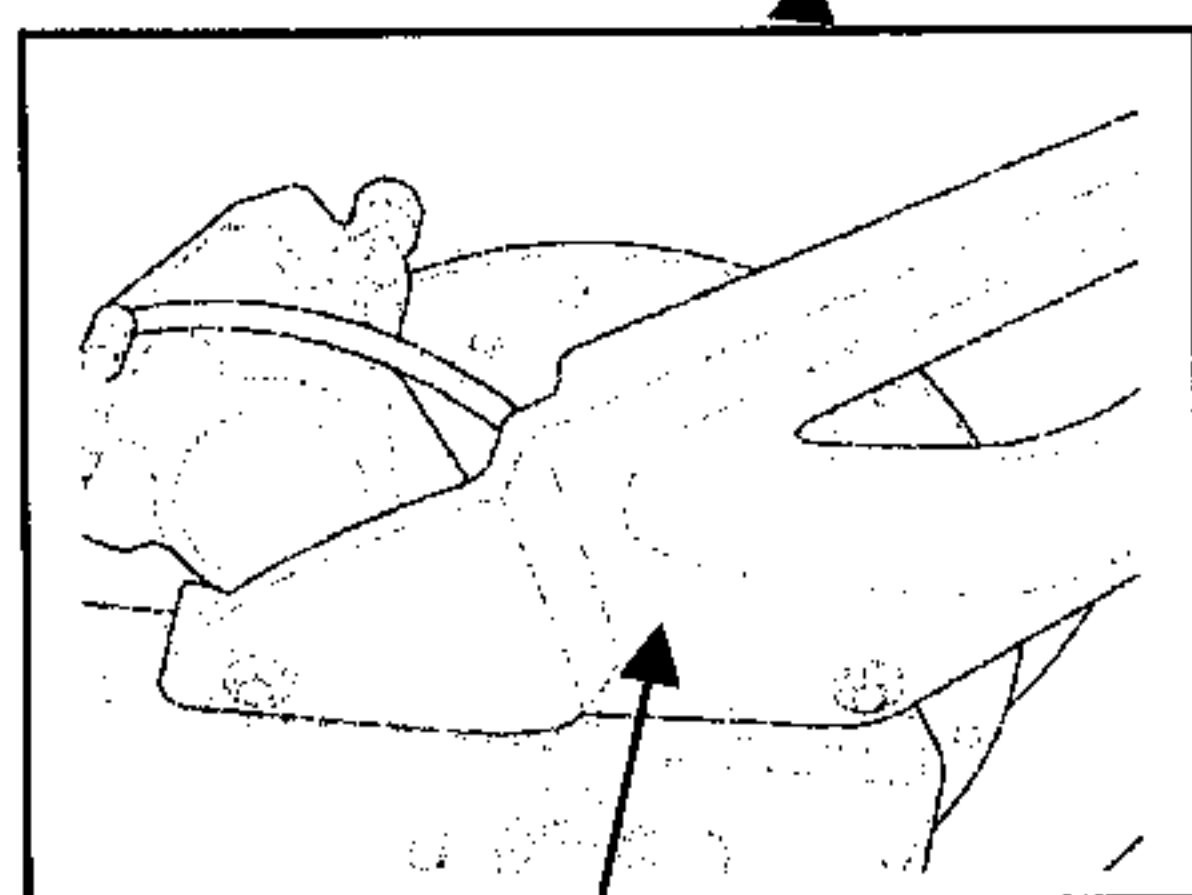
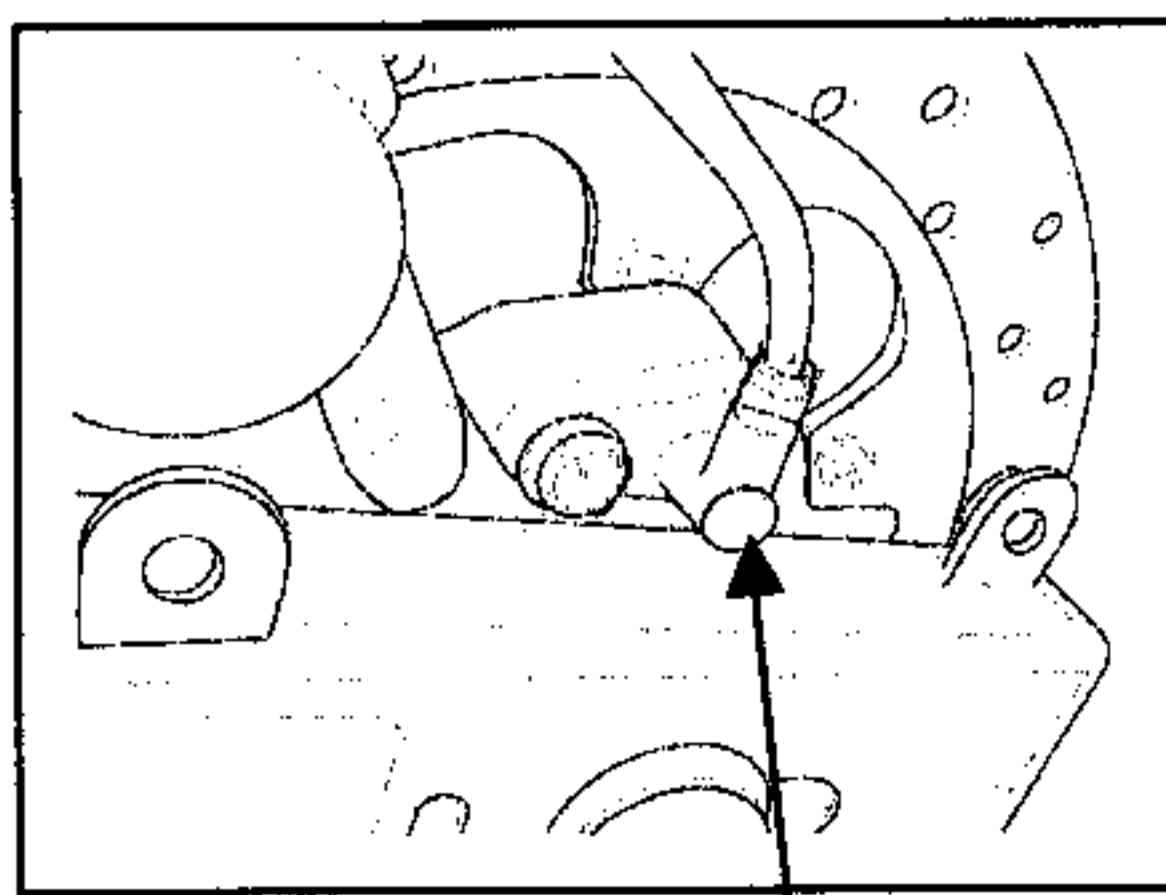
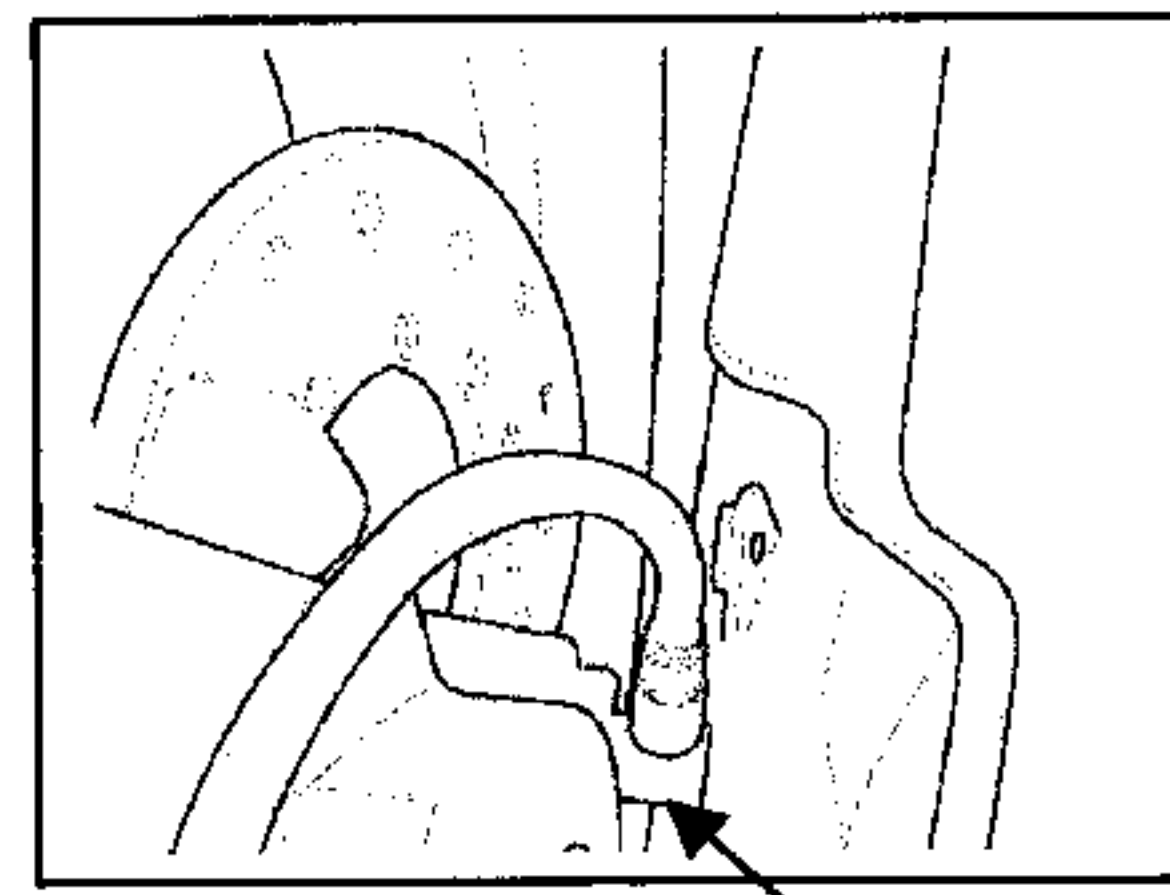
リアホイールカバーホルダー

車速センサー

干渉箇所

速度計において、後輪のホイールカバーホルダーの形状が不適切なため、当該ホルダーと車速センサーとが干渉し、センサーが押されて徐々に変形することがあり、最悪の場合、センサーが破損して速度信号が発信されず、速度計が作動しなくなるおそれがある。

全車両、リアホイールカバーホルダーを対策品と交換する。

リアホイールカバーホルダー後端の付け根に塗布された緑の識別ペイントの有無。
