# 改善箇所説明図

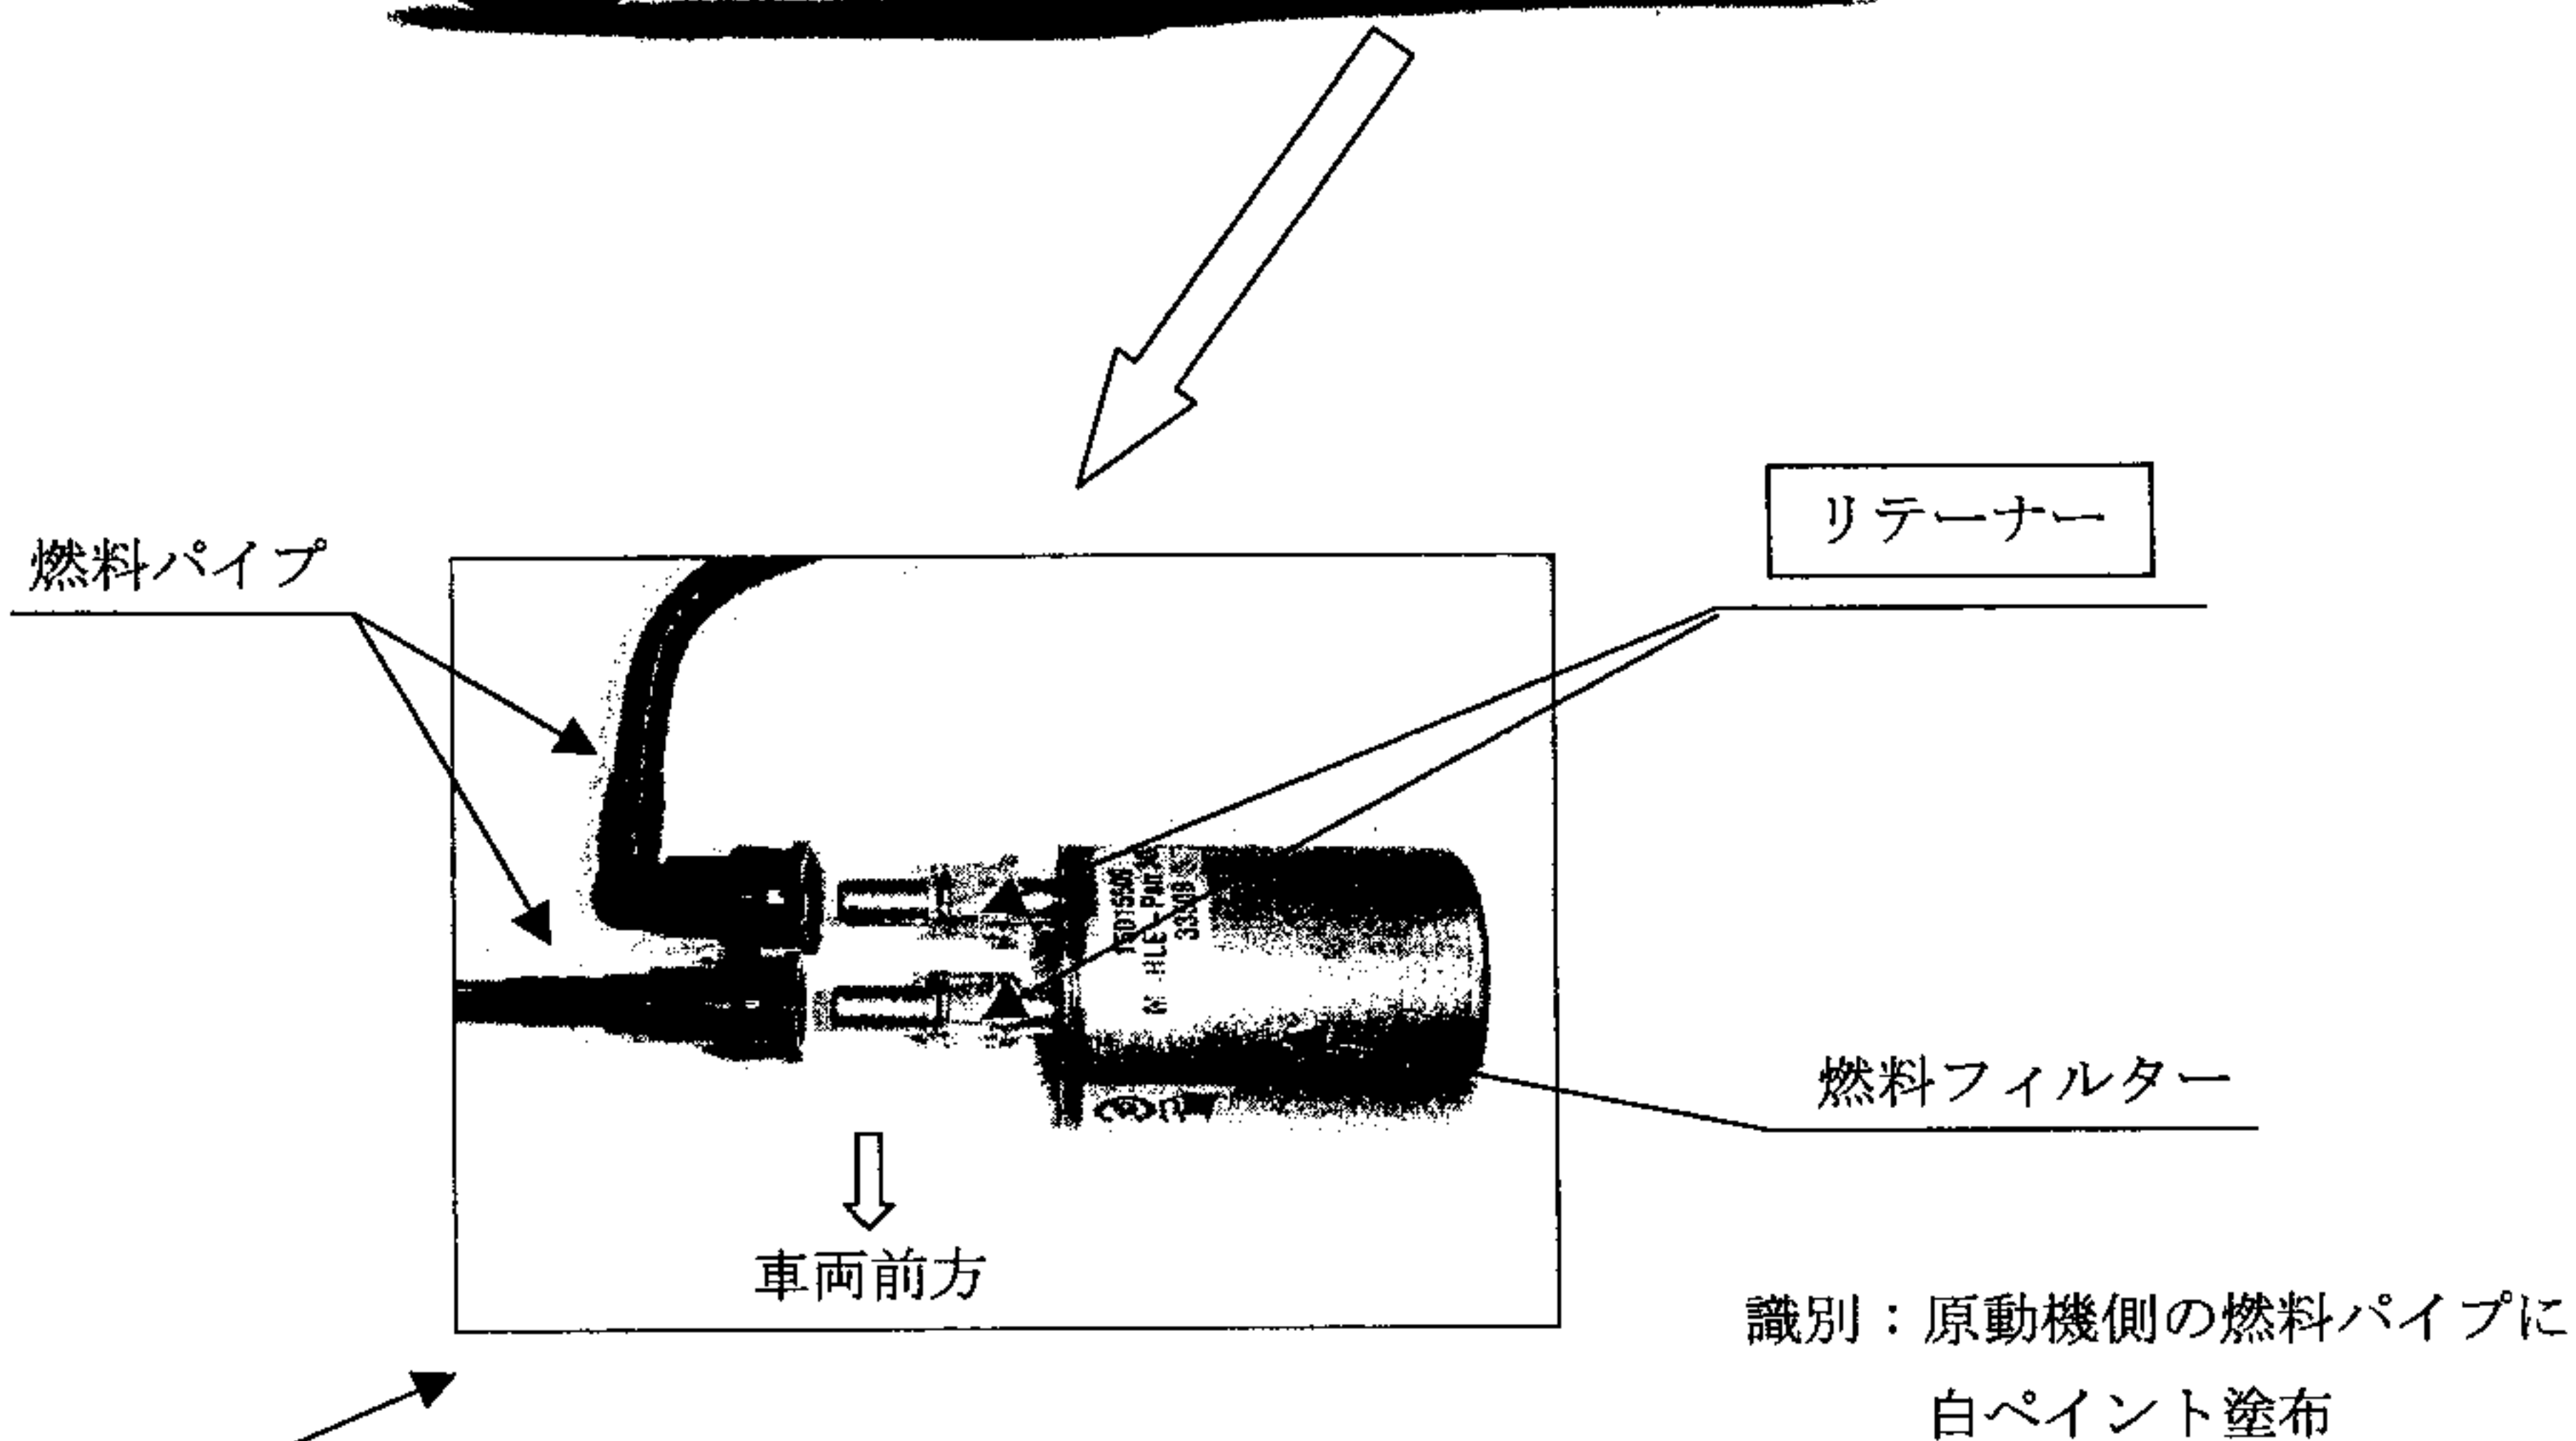
## 基準不適合発生箇所

燃料装置において、燃料フィルターと燃料パイプとの接続部のリテーナー（接続用の留具）の形状が不適切なものがあるため、走行中の振動等により、当該接続部が外れて燃料が漏れ、最悪の場合、火災に至るおそれがある。

全車両、当該燃料パイプの接続部のリテーナーを良品と交換する。
