## 改善箇所説明図

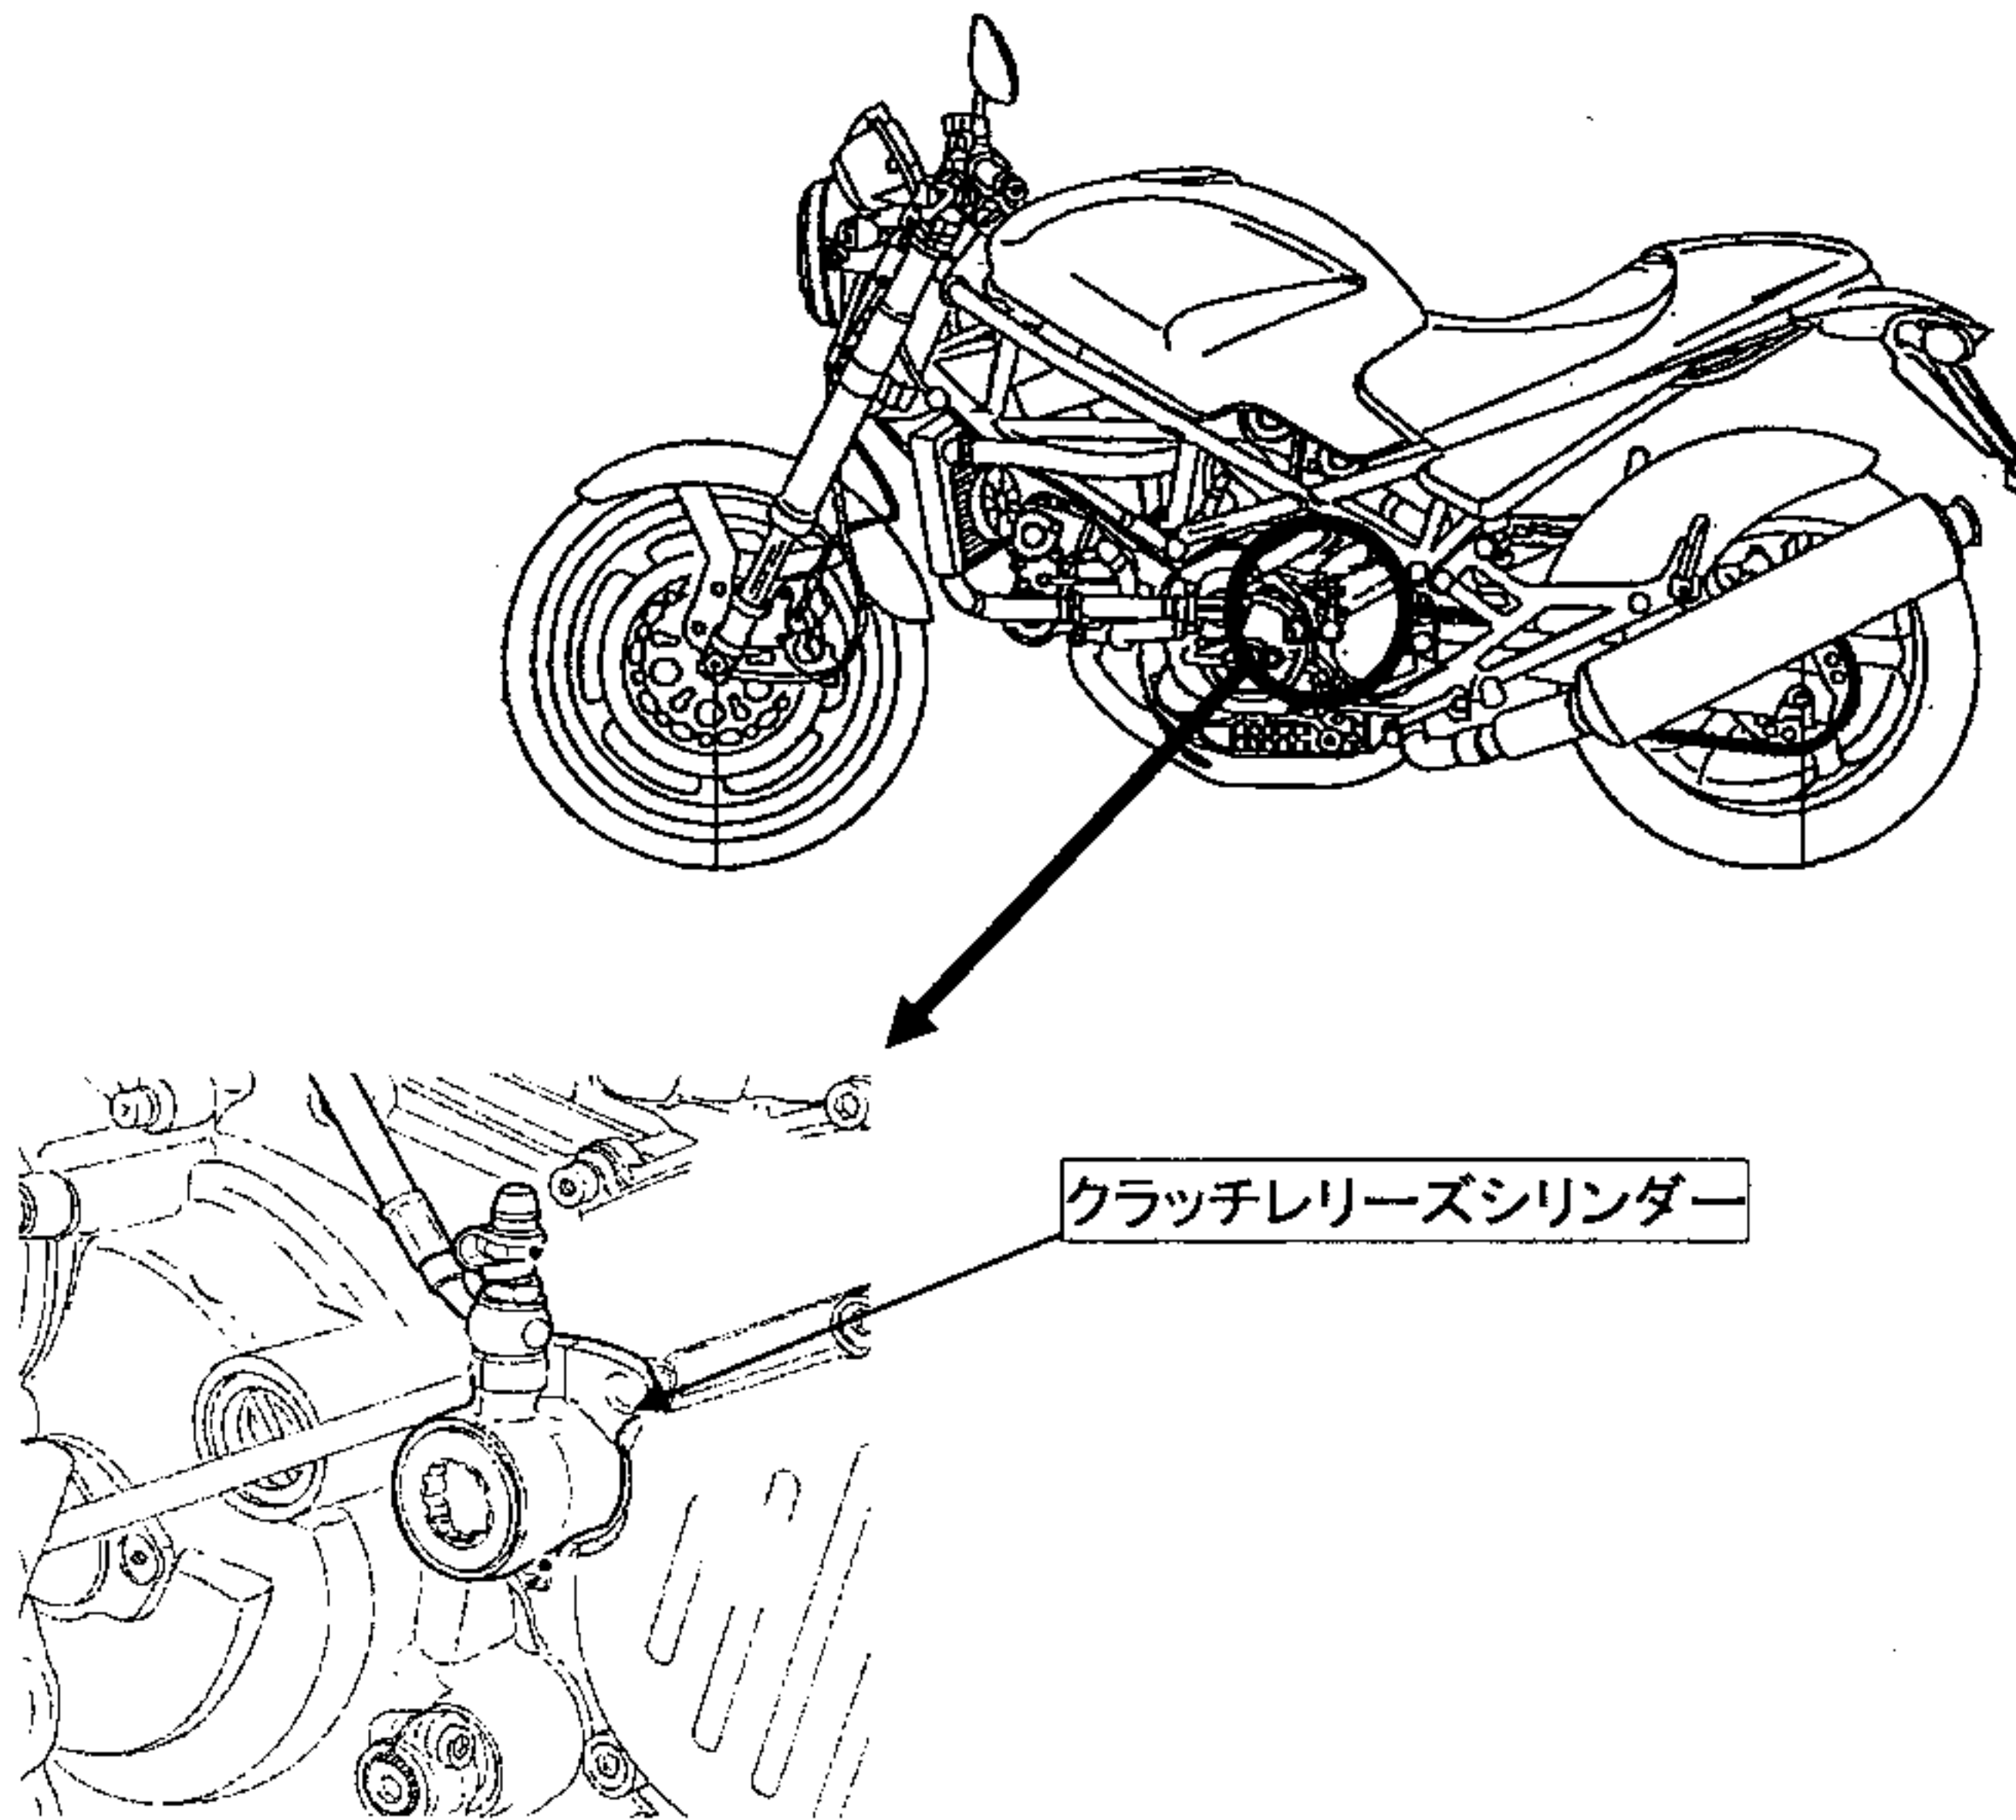
動力伝達装置において、クラッチレリーズシリンダー内部のシールの材質が不適切なものがあるため、当該シール部からクラッチ液が漏れることがあり、漏れたクラッチ液によりクラッチ操作が妨げられ、最悪の場合、クラッチ操作が行えず走行不能となるおそれがある。

全車両、クラッチレリーズシリンダーを点検し、対象となるものは当該シリンダーを対策品と交換する。
