# 改善箇所説明図

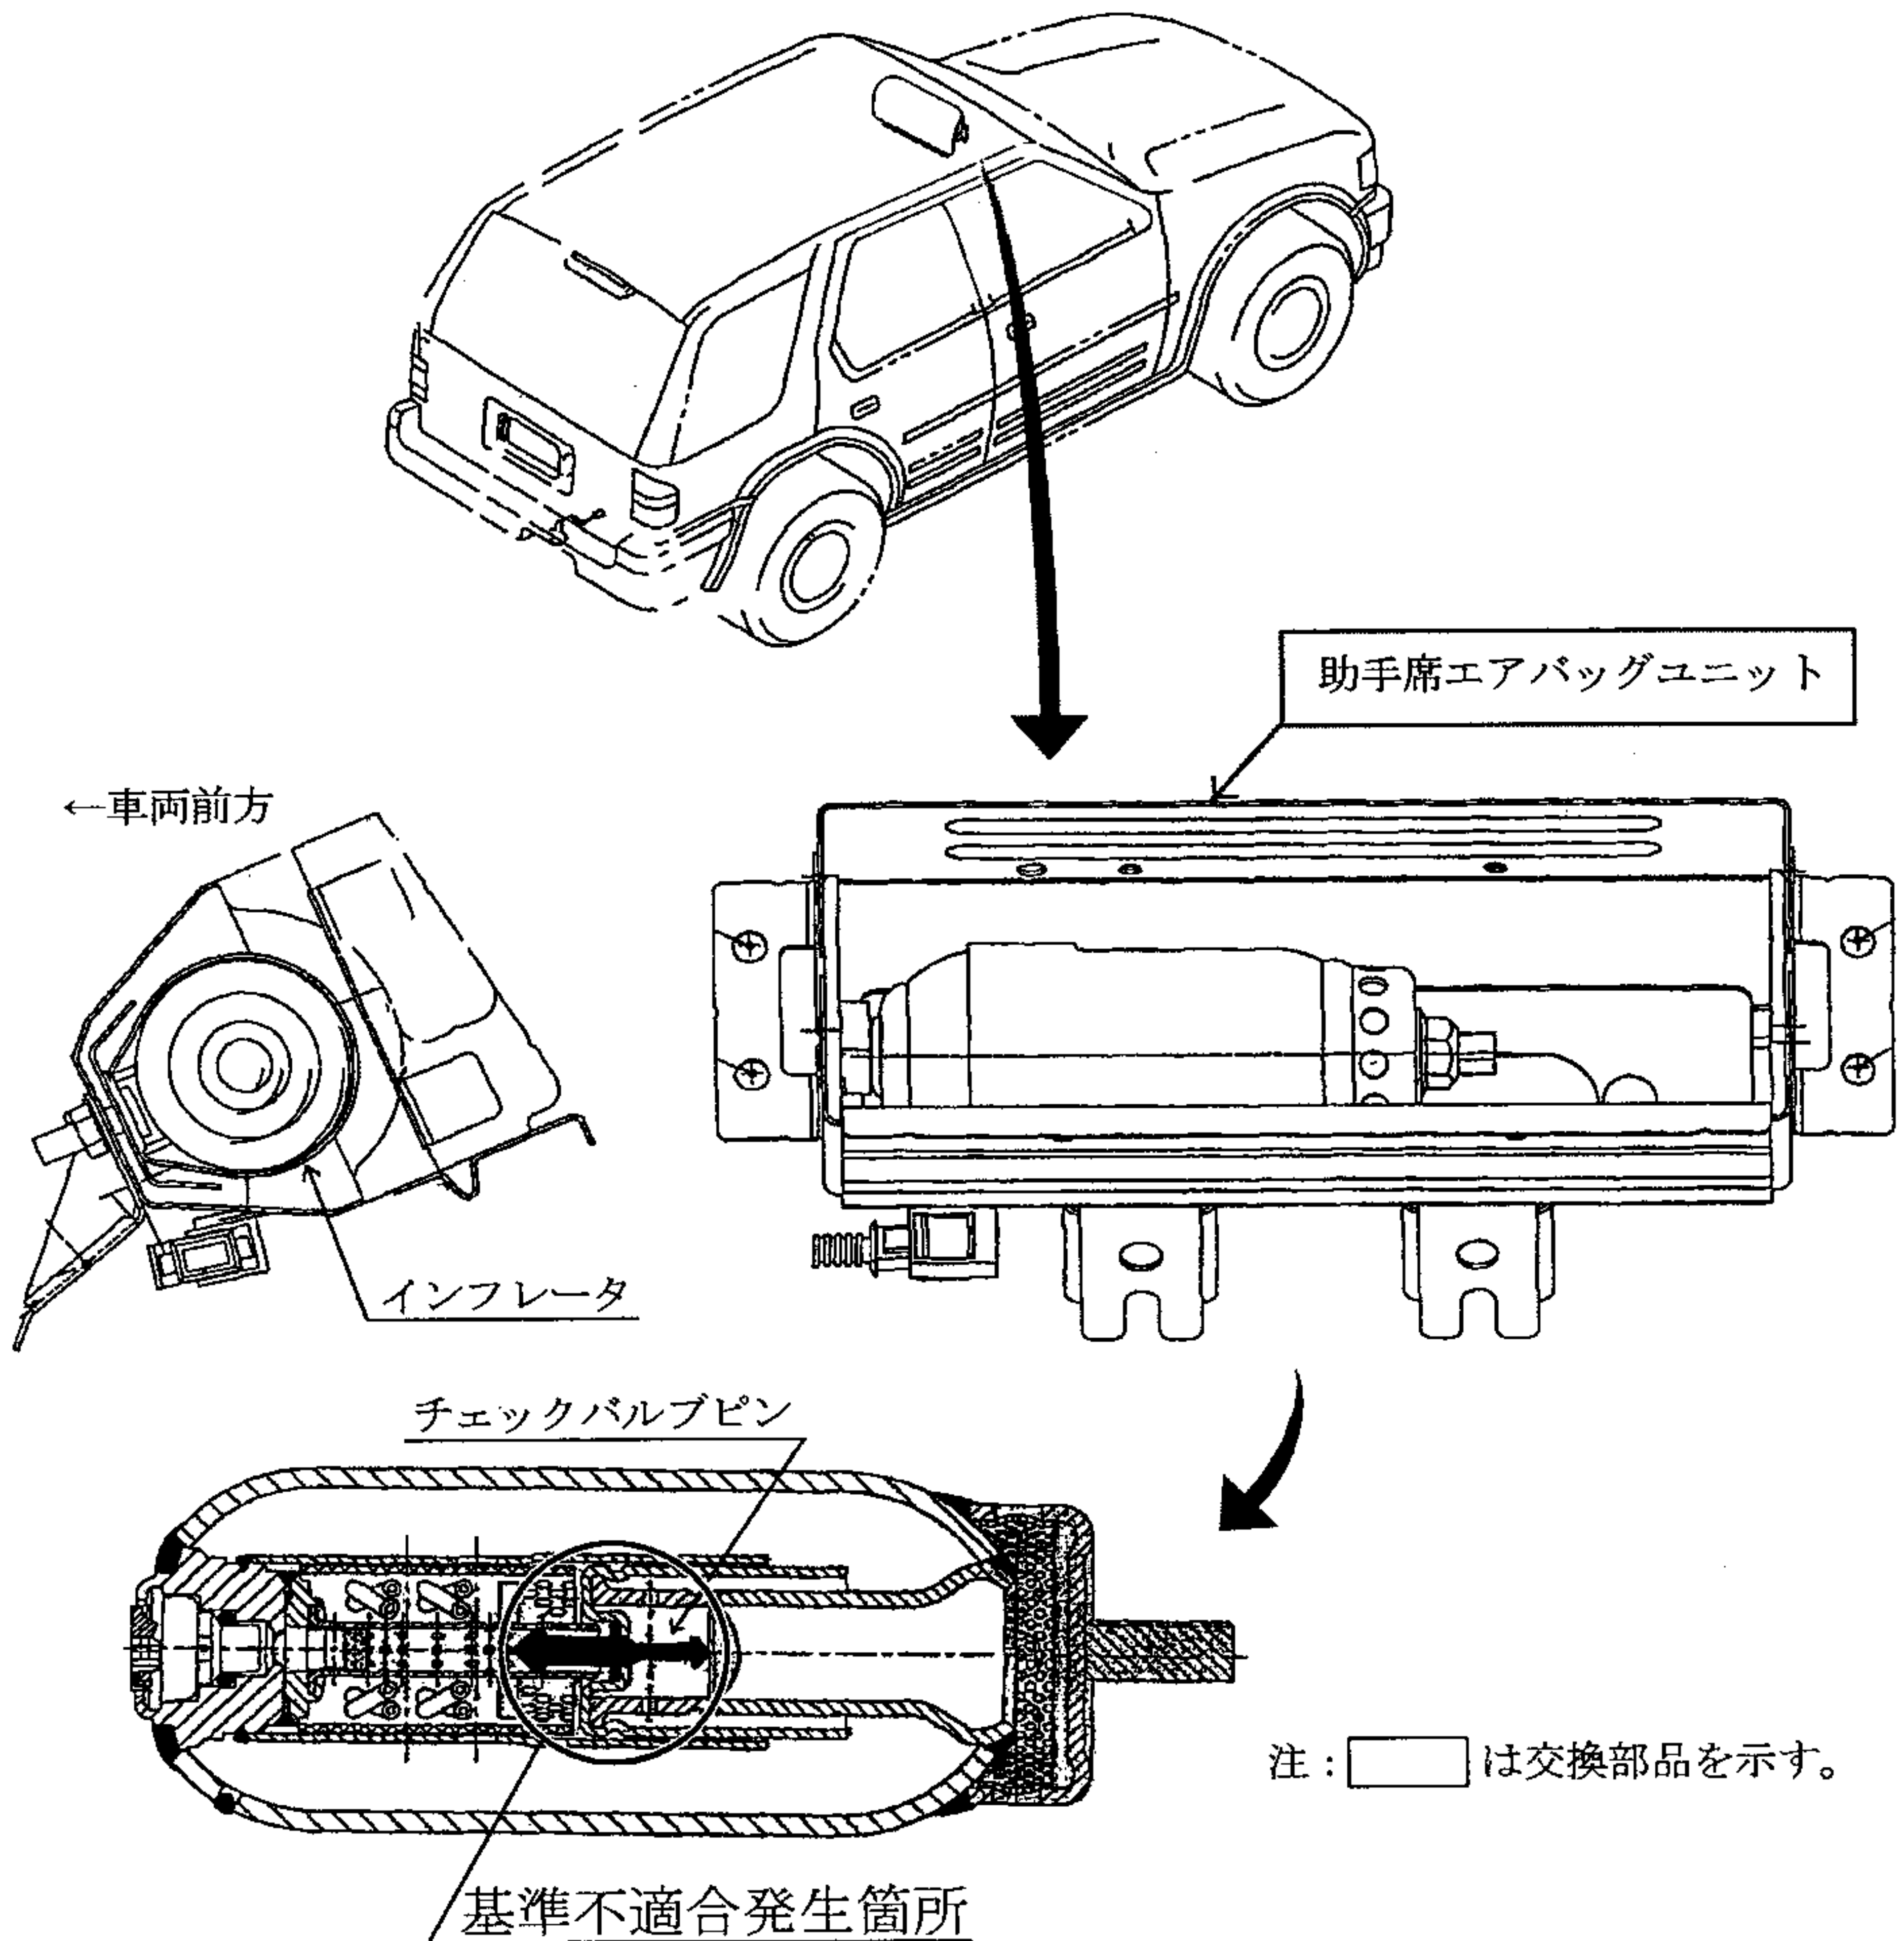
助手席エアバッグにおいて、インフレーター（膨張装置）内のチェックバルブピンが取り付けられていないものがあるため、エアバッグが作動した際、膨張ガスをバッグに供給するための孔が的確に開けられないため、当該エアバッグが十分に展開せず、前面衝突時に乗員に過度の傷害を与えるおそれがある。

全車両、エアバッグユニットを良品と交換する。

助手席側ドアチェックアーム車両側取付部に黄色ペイントを塗布する。
