## 改善箇所説明図

### 不具合の内容

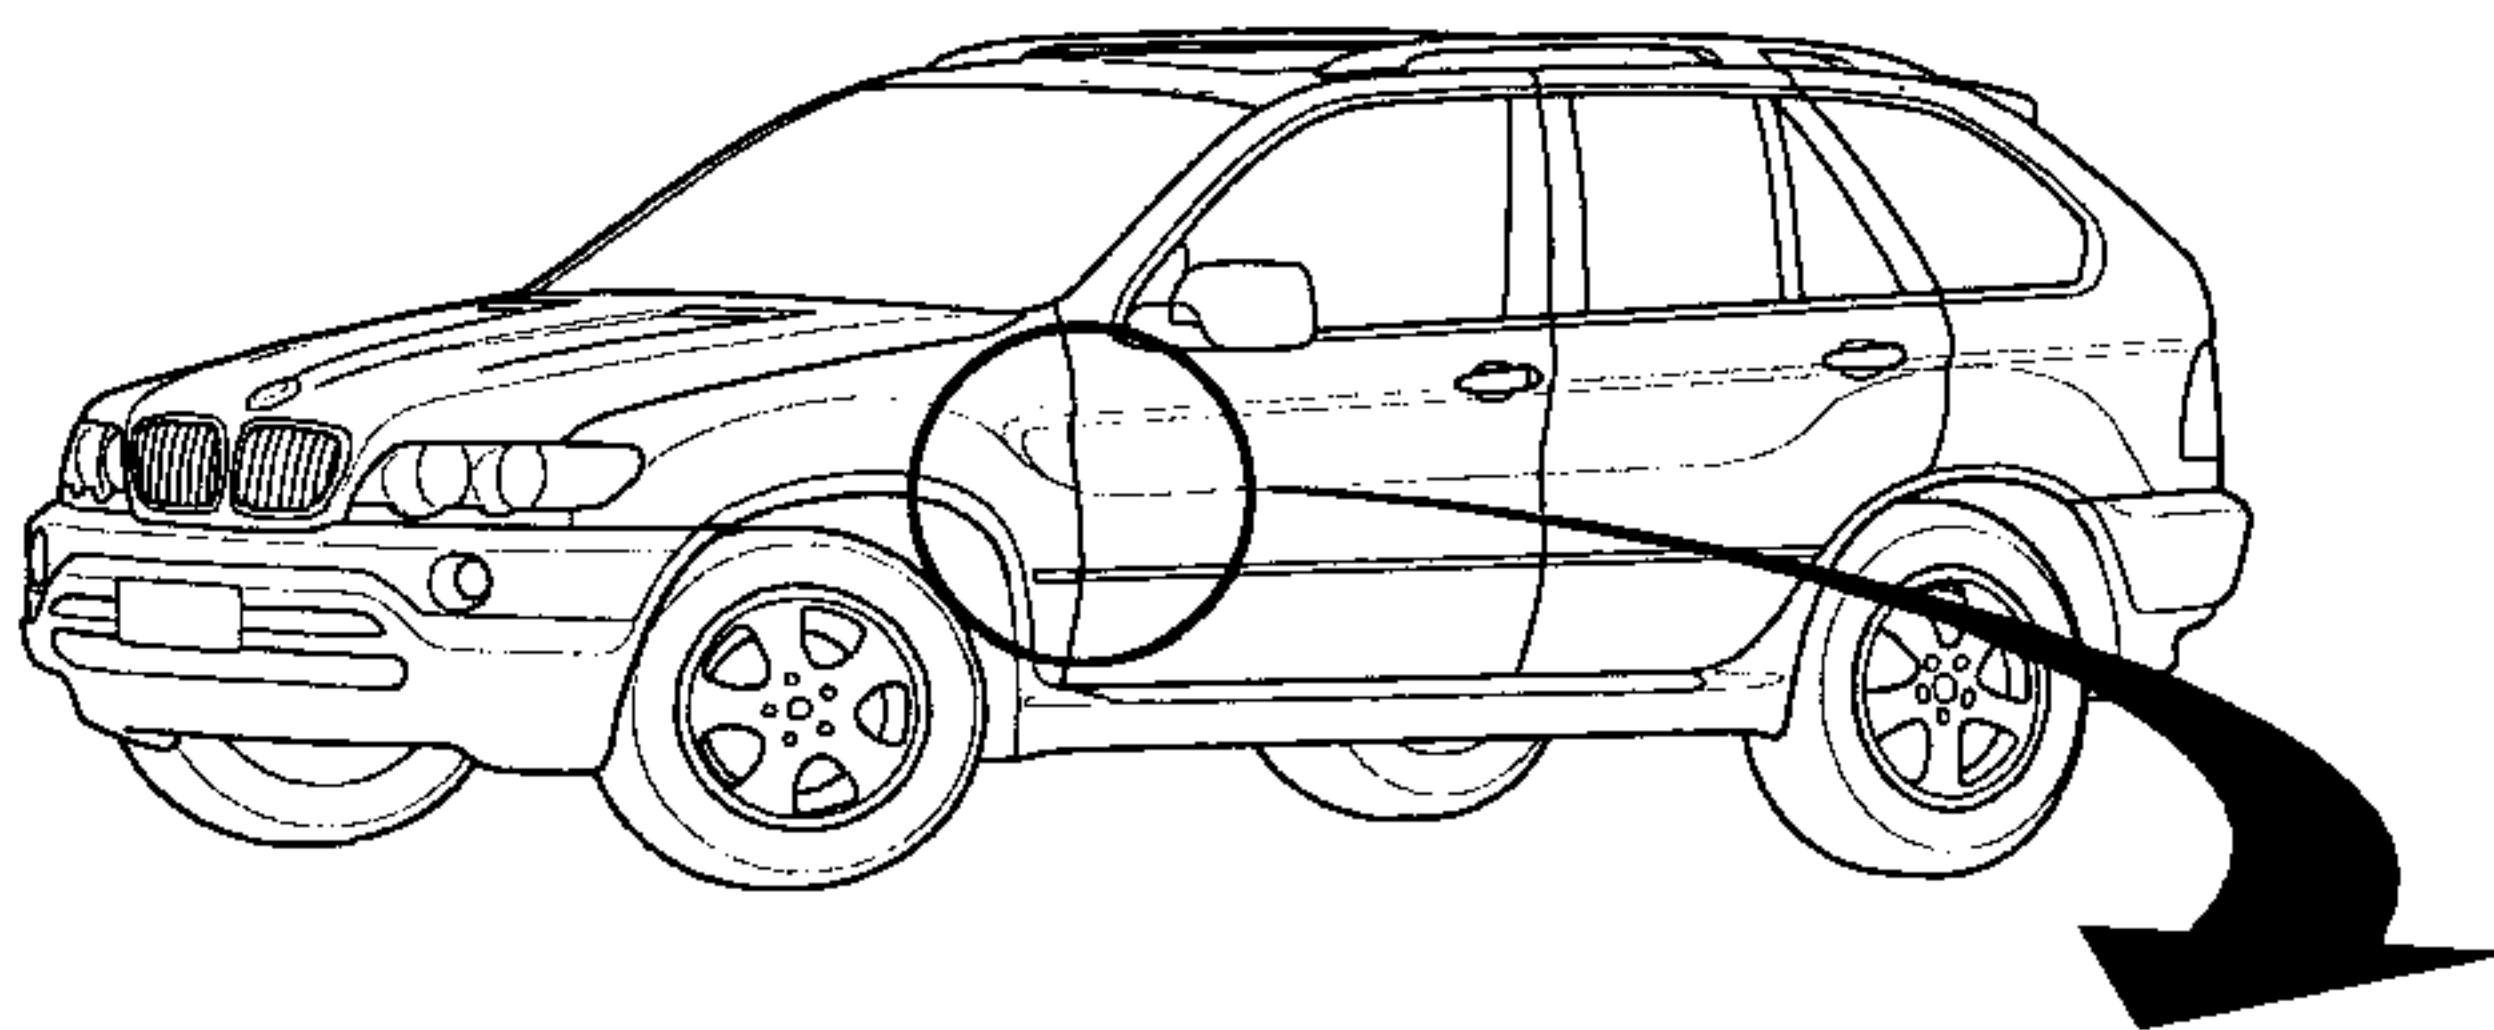
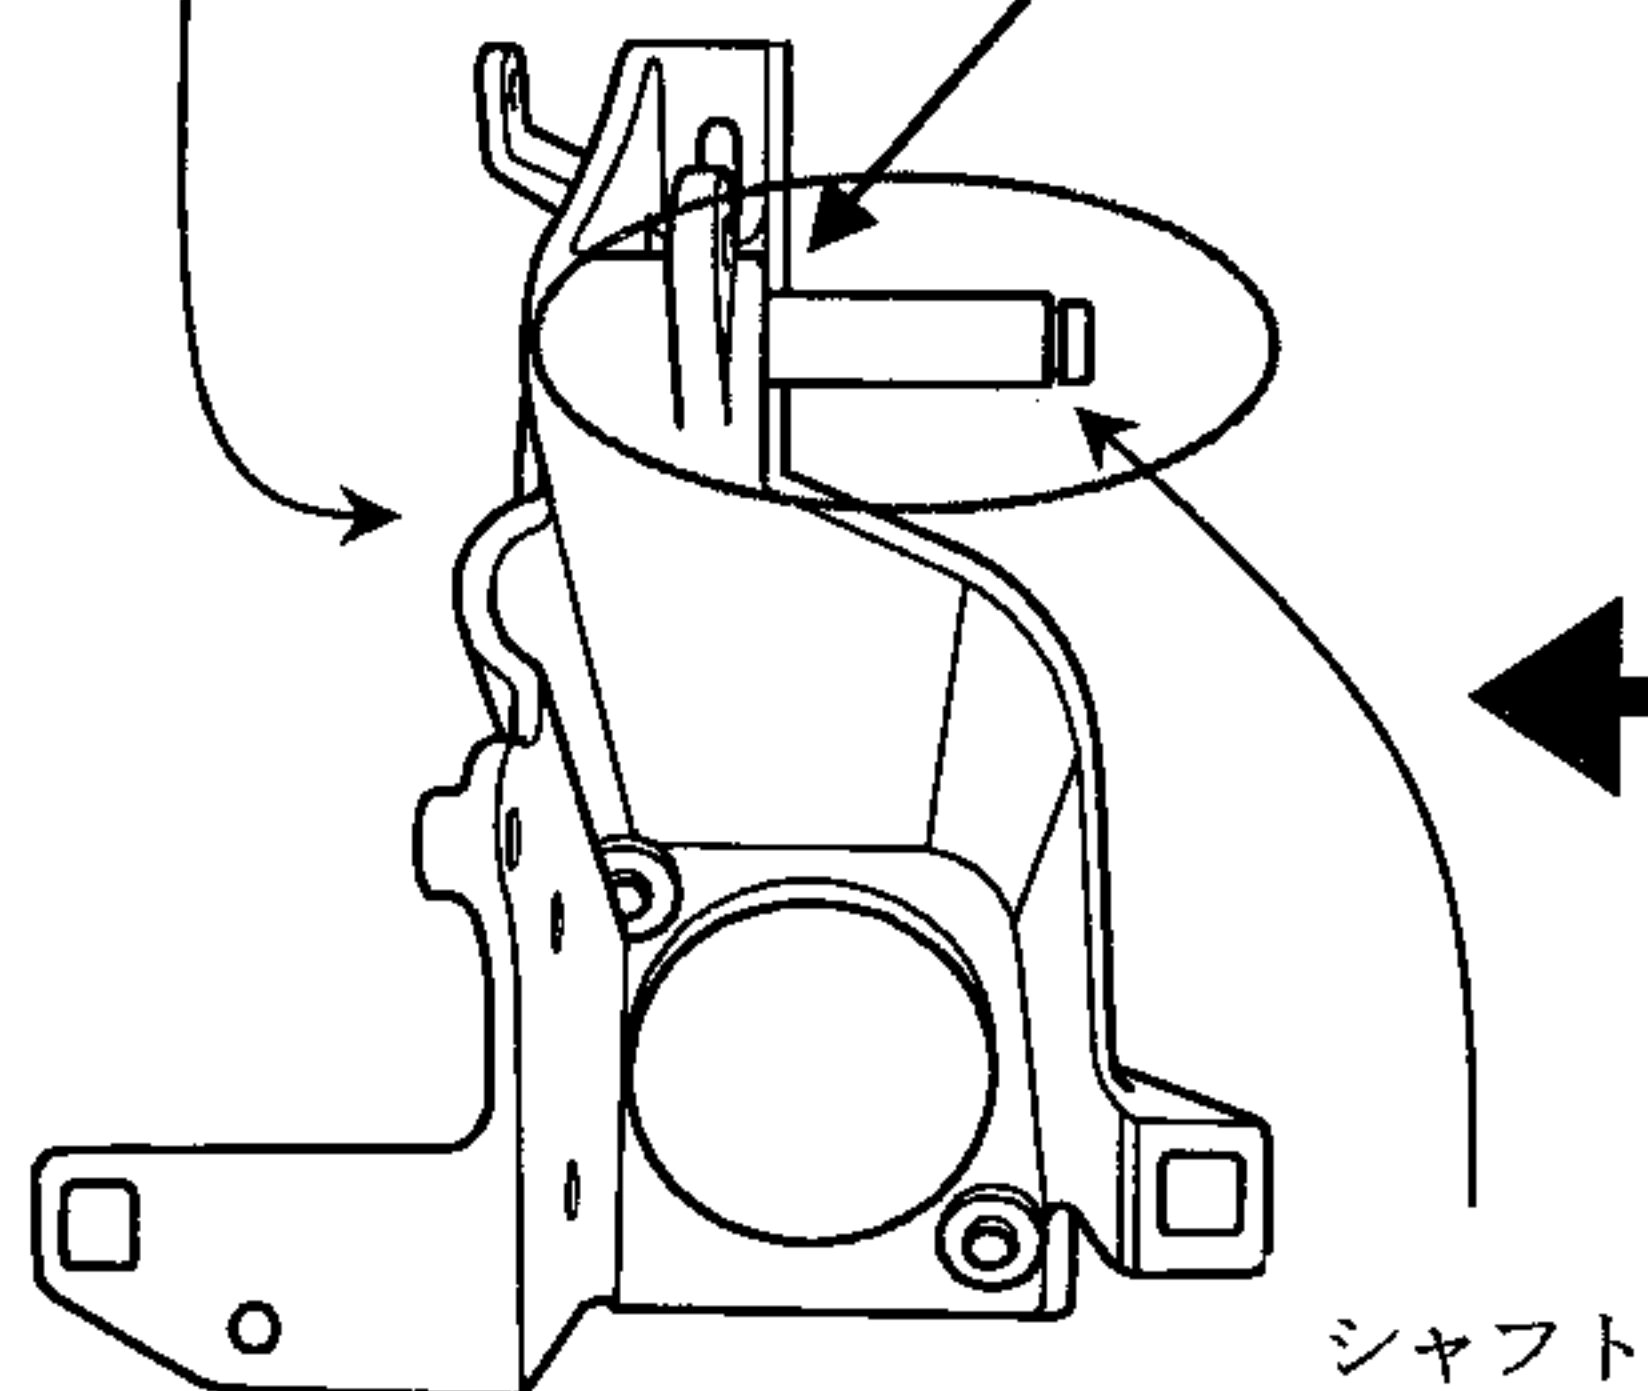
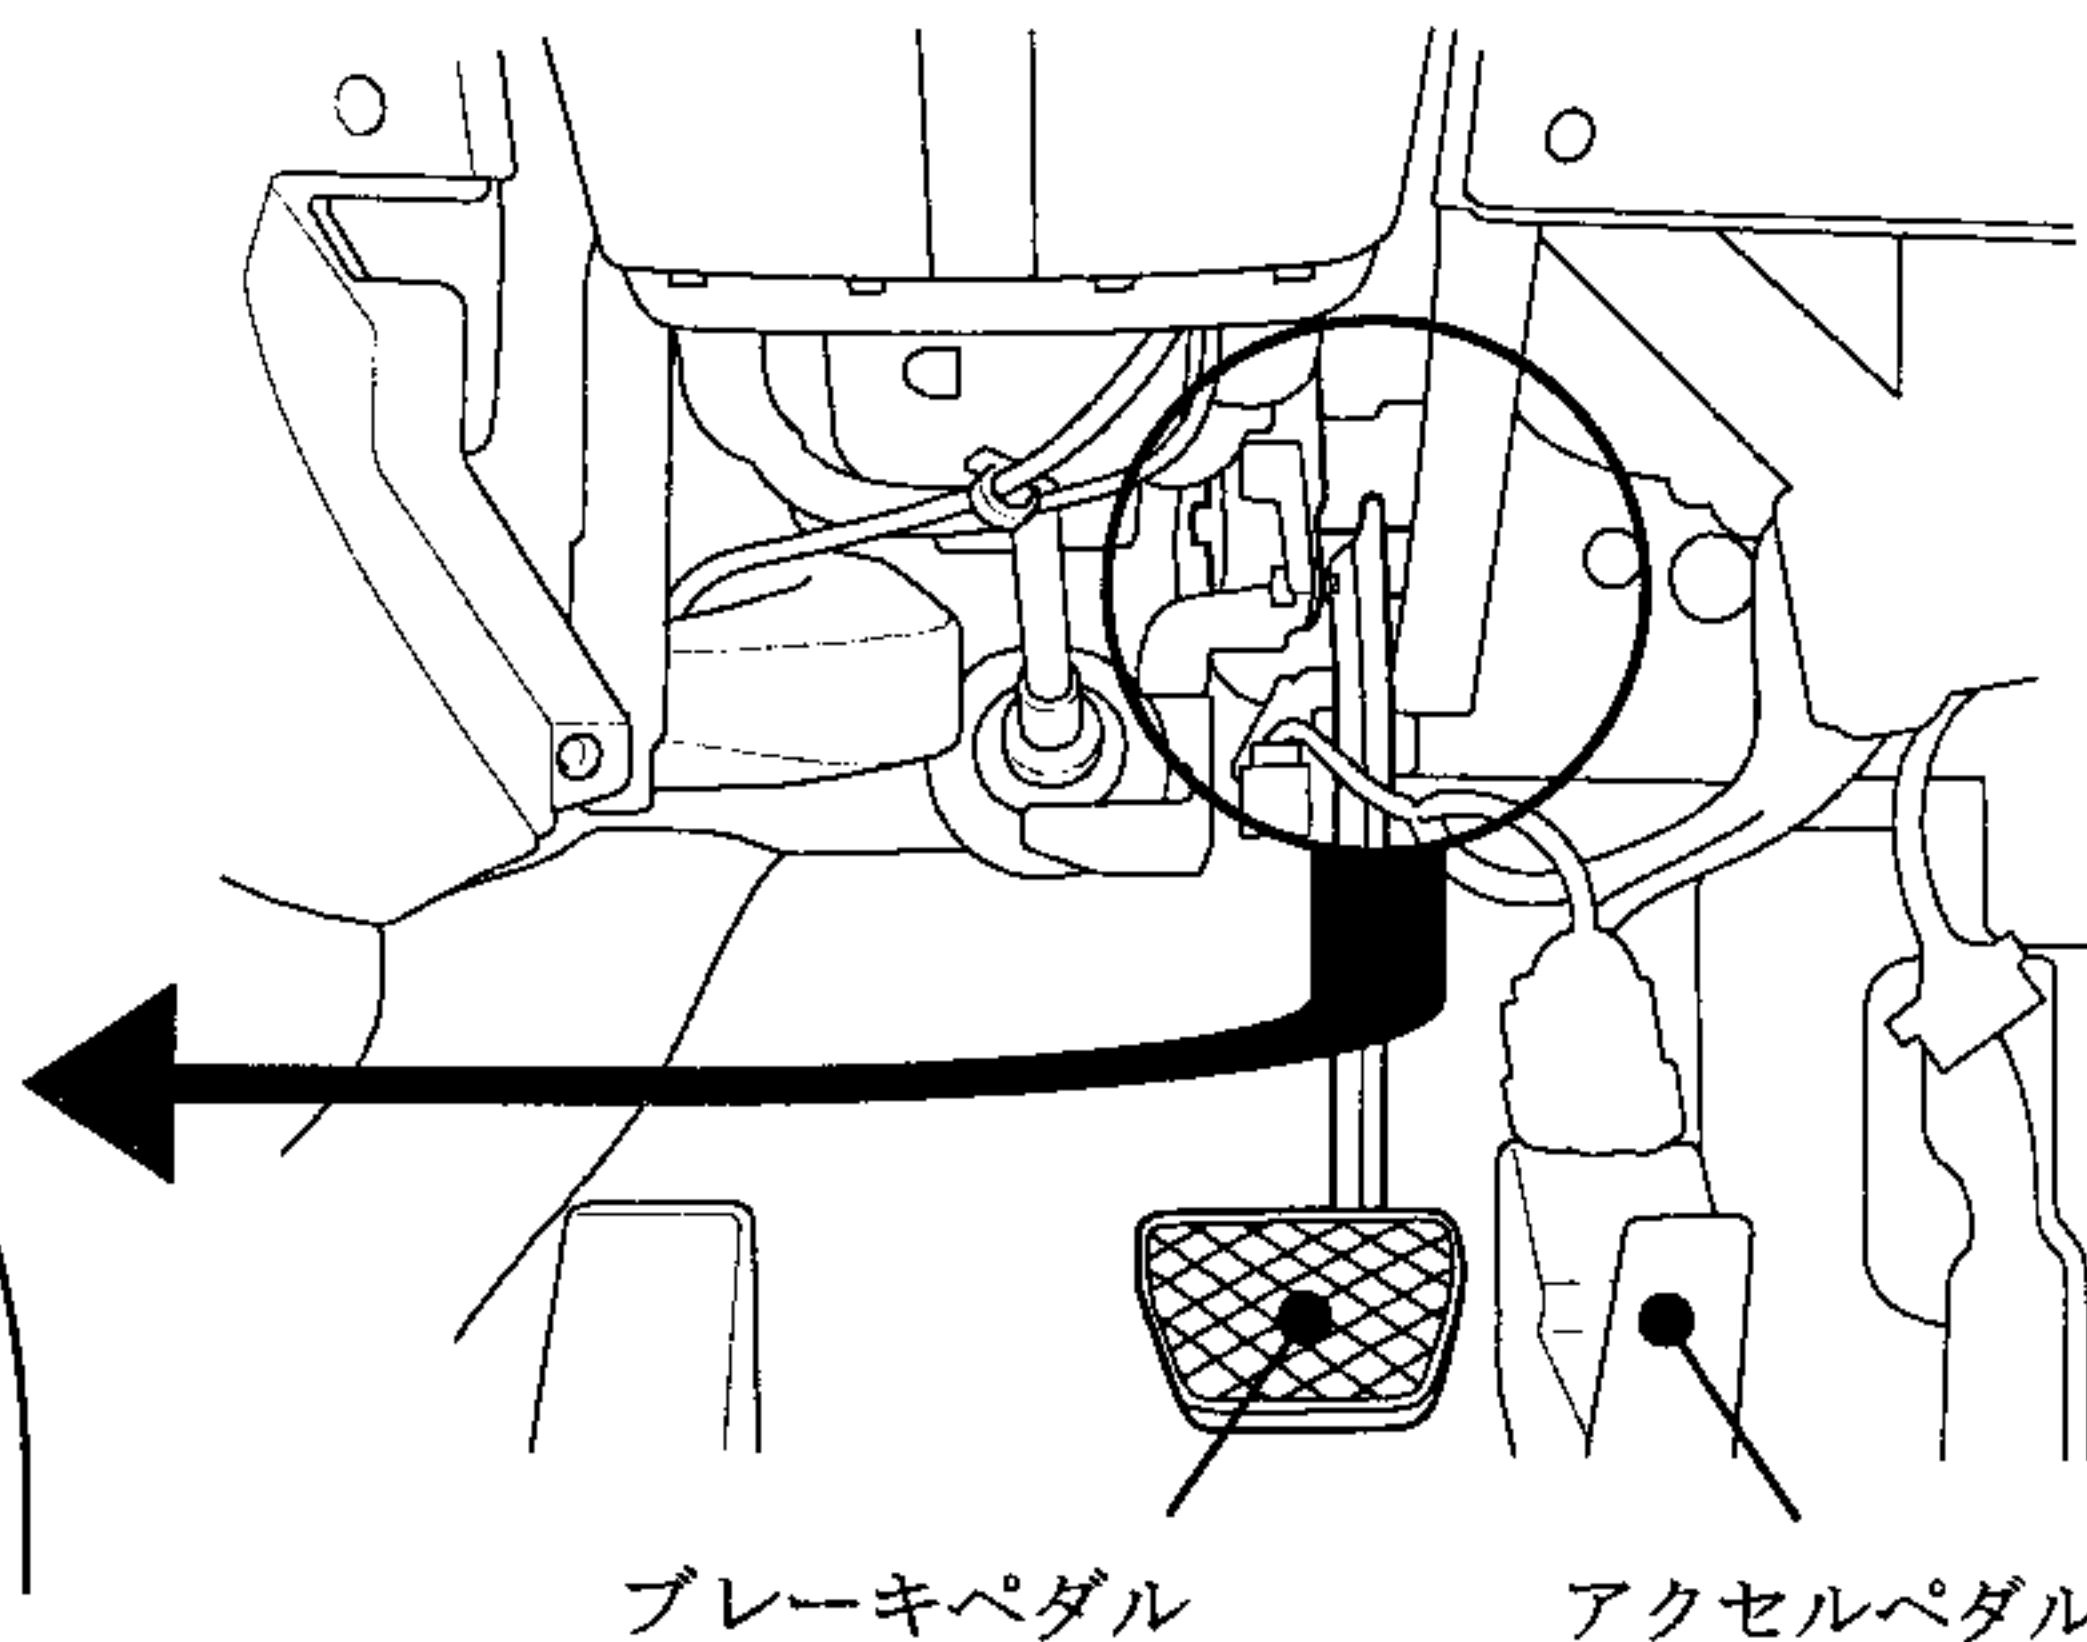
軽合金製シャフトホルダー

基準不適合箇所

制動装置において、ブレーキペダルの支点となるシャフトと軽合金製シャフトホルダーとの勘合が不適切なため、そのままブレーキ操作を繰り返すと、シャフトが徐々に抜け、ブレーキペダル取り付け部にガタが生じ、最悪の場合、当該部位が抜けてブレーキ操作ができなくなるおそれがある。

全車両、シャフト部を点検し、勘合が不適切なものは良品と交換し、規準値内のものは、抜け防止ピンを取り付ける。

注：  は交換もしくは取り付け部品を示す。

識別：ブレーキペダルに赤色のペイントのマークを塗付する。
