## 改善箇所説明図

(②コネクターの接触不良)

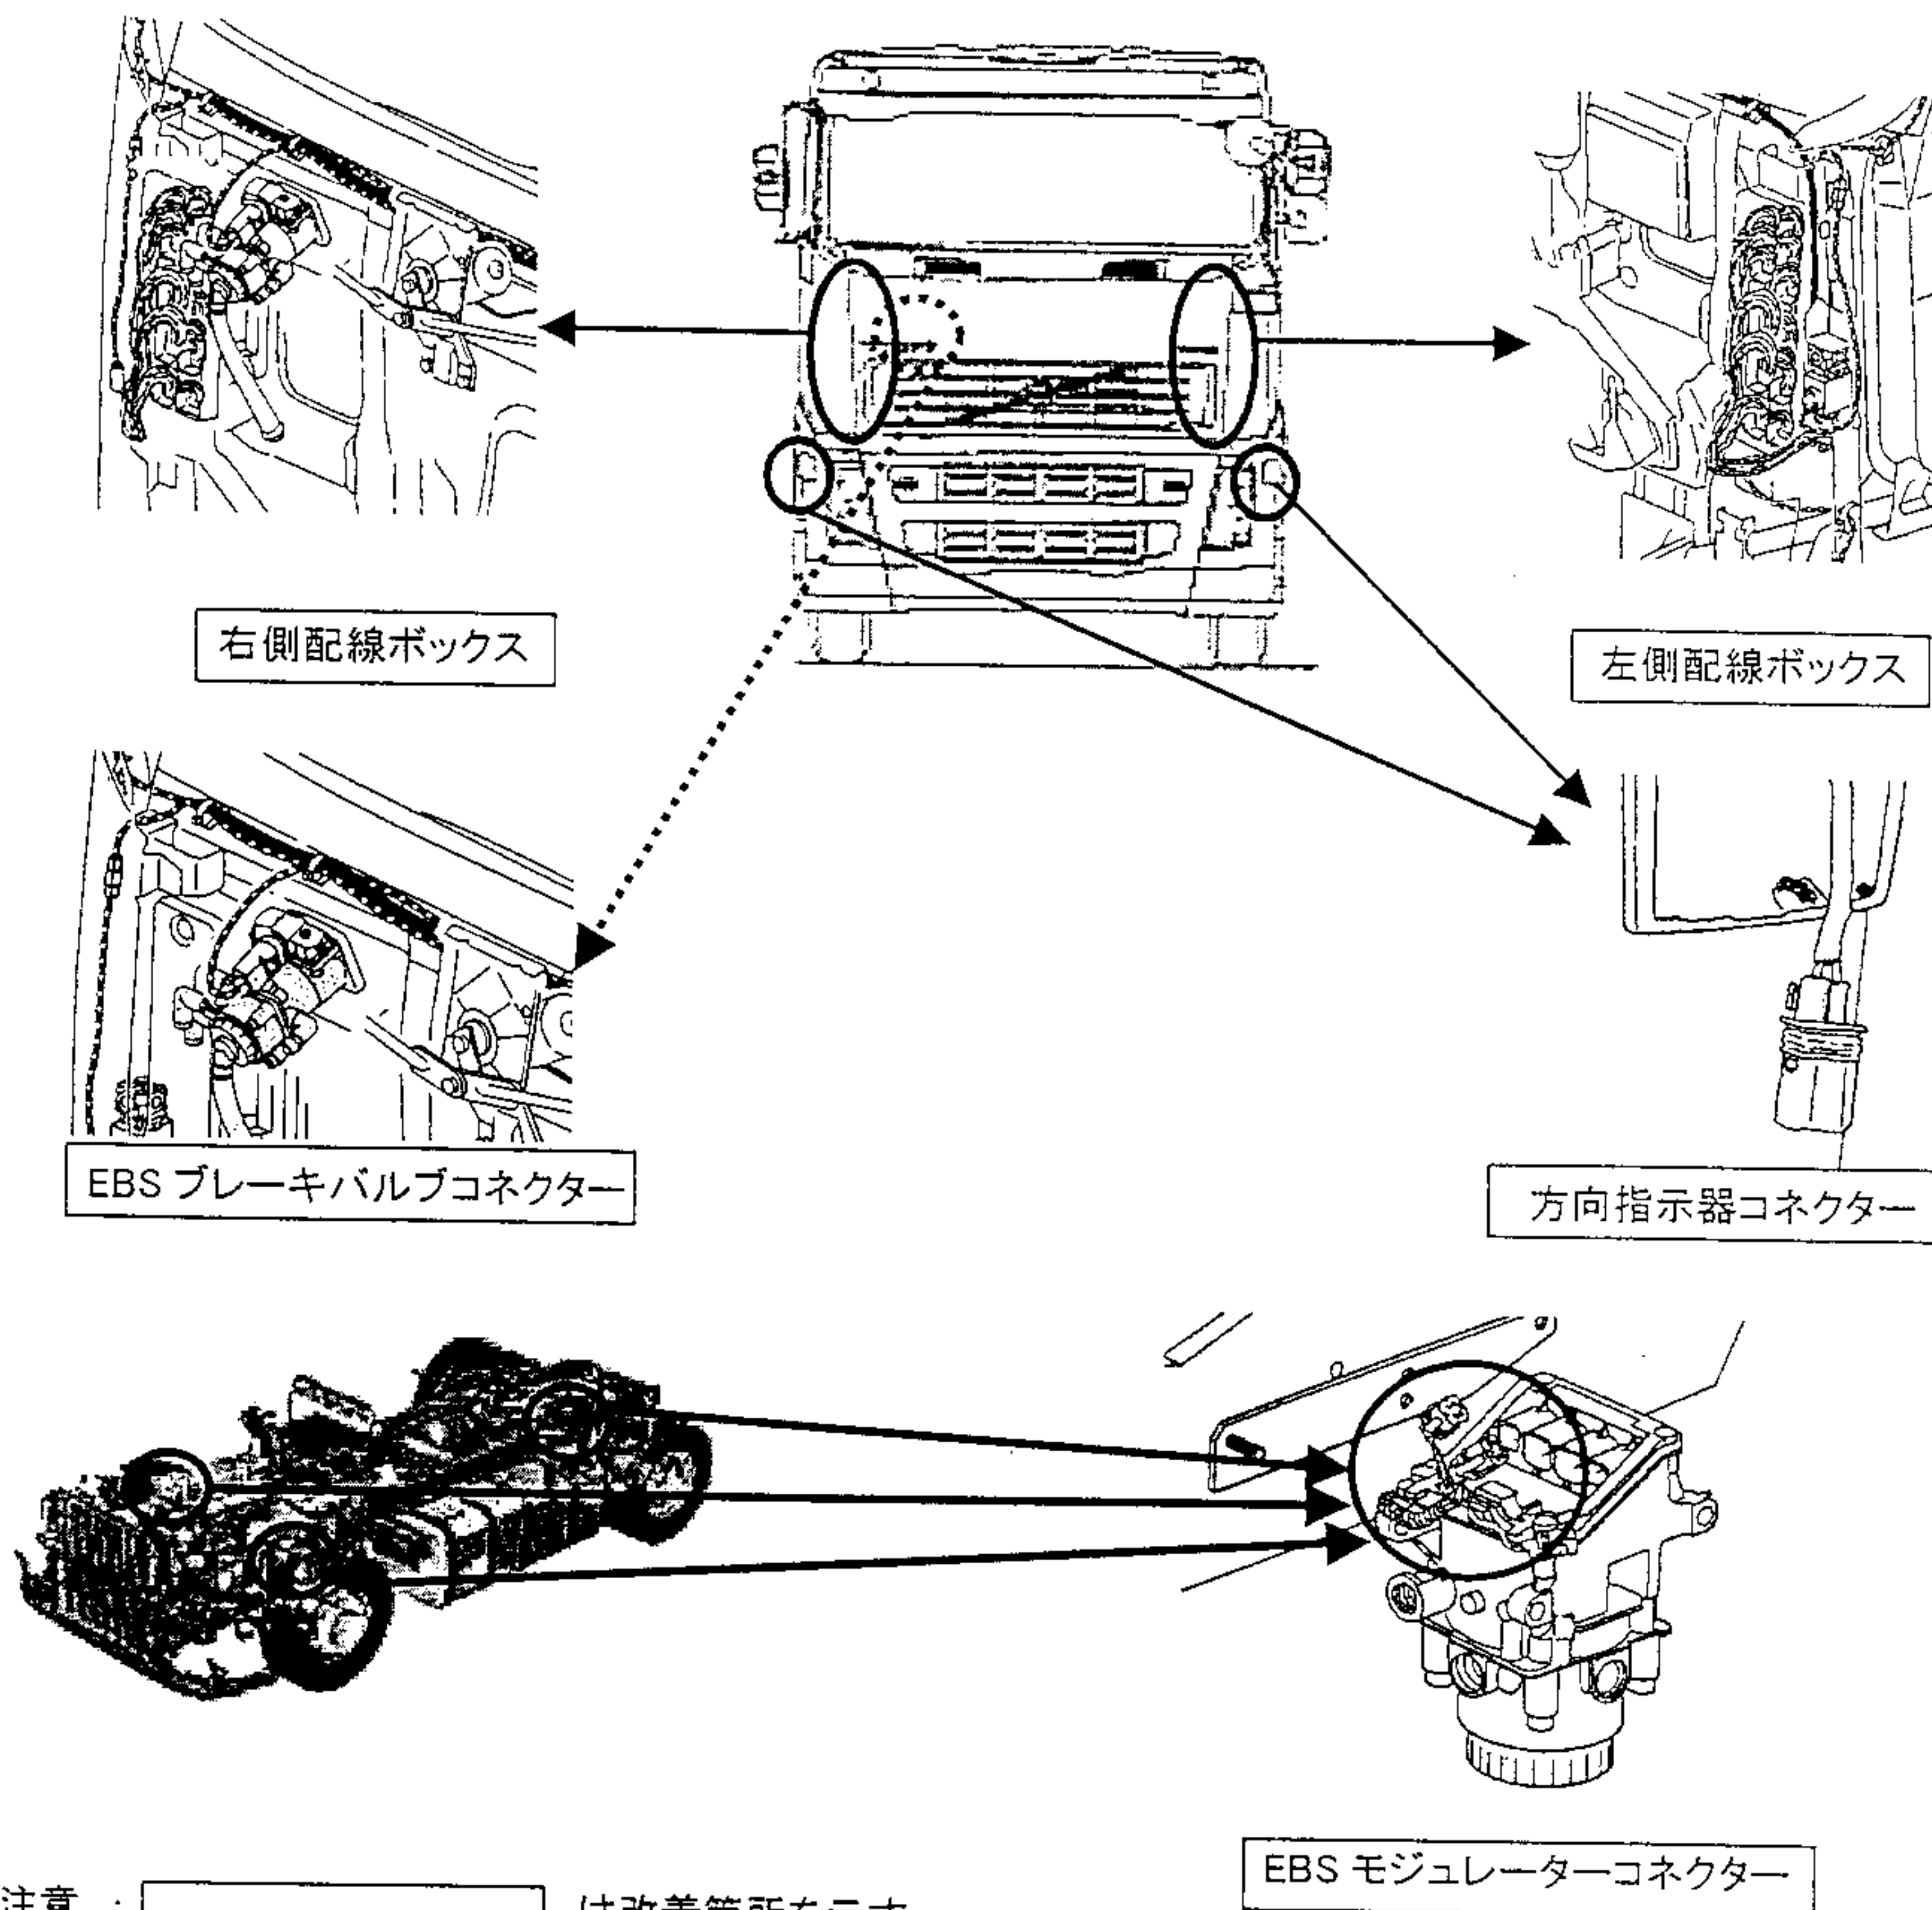
電気装置において、電気配線のコネクタ接点の形状が不適切なものがあるため、走行時の振動等により接点の接触が不良となり、前照灯等の灯火装置類が点灯しなくなるか、EBSが作動しなくなるか、原動機が停止するおそれがある。

全車両、当該コネクタのターミナルを点検し、接点形状の不適切なものはターミナルを良品と交換する。
