**改善箇所説明図**  
(④キャブマウントと電源用配線の干渉)

**不具合の内容**

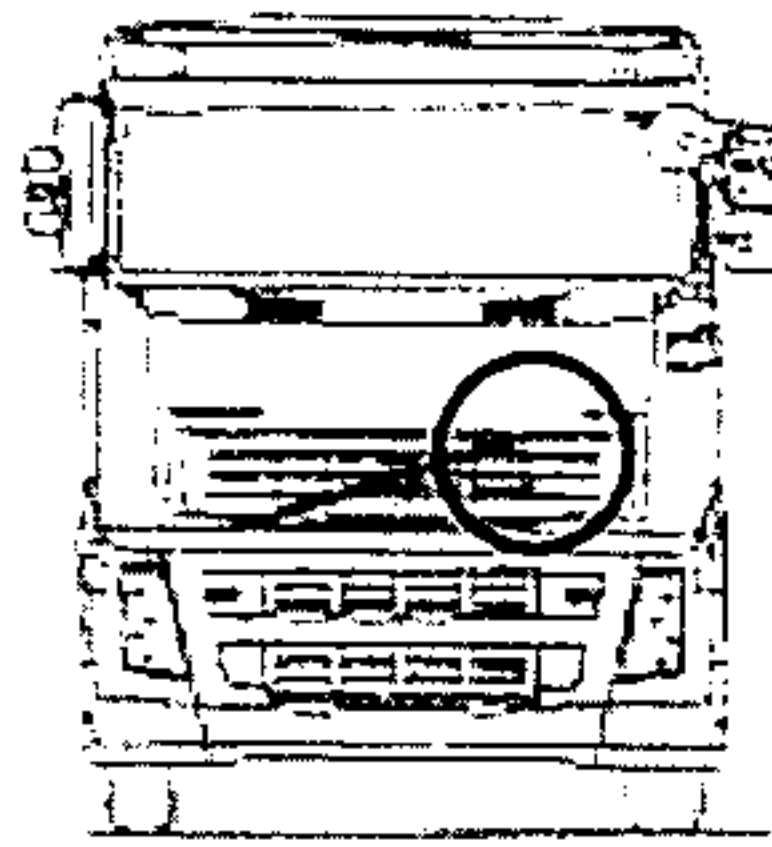
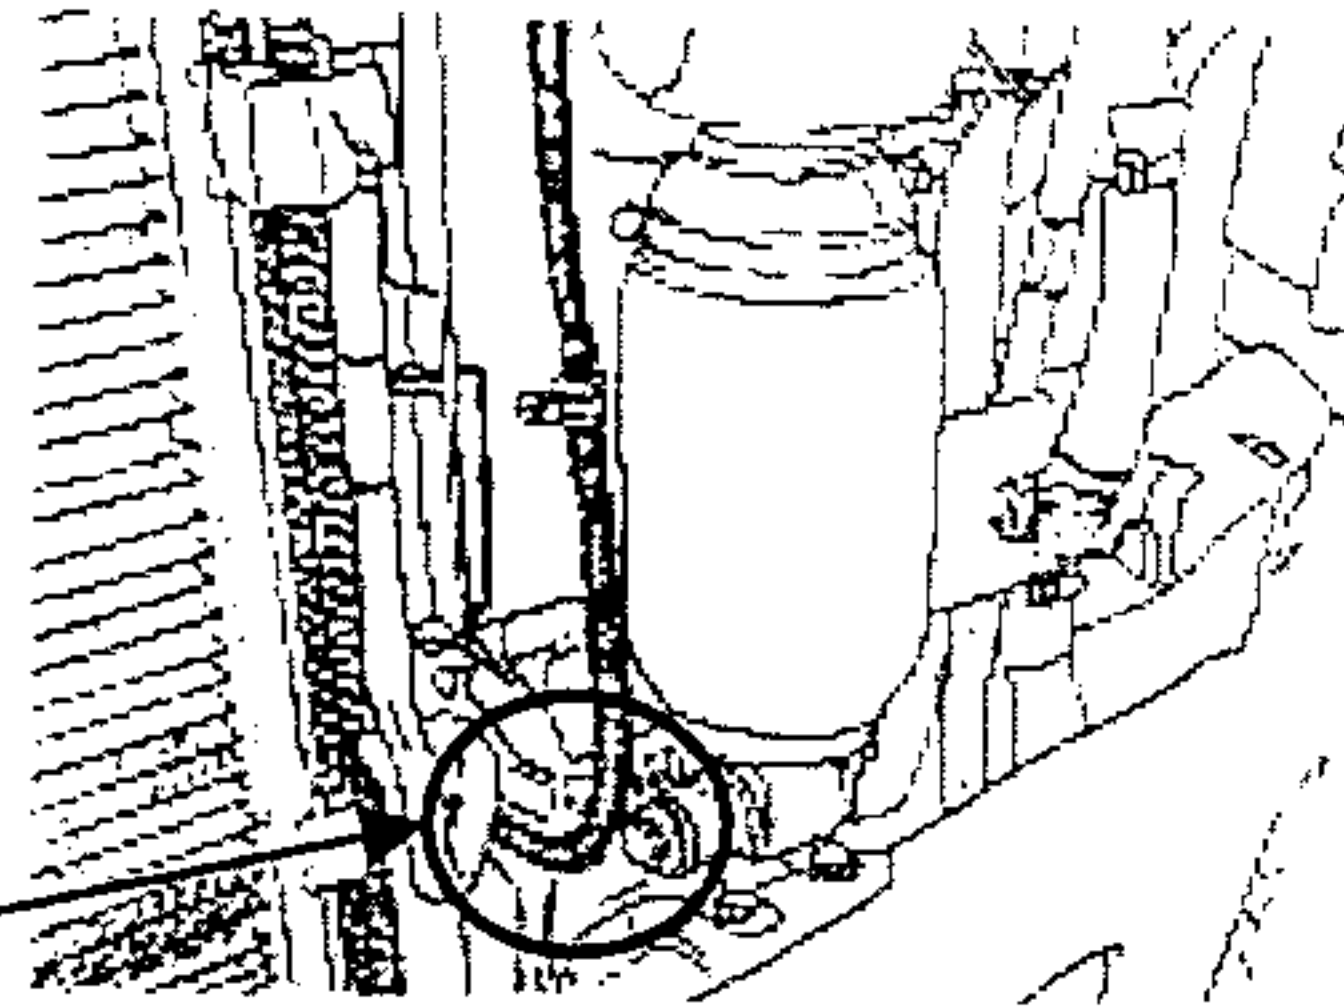
＜改善前＞

電源用配線がキャブマウントに接触

電気装置において、電源用配線の取り回しが不適切なため、キャブマウントに干渉するものがあり、そのままの状態で使用を続けると、当該配線が損傷して電源が供給されなくなり、原動機が停止するおそれがある。

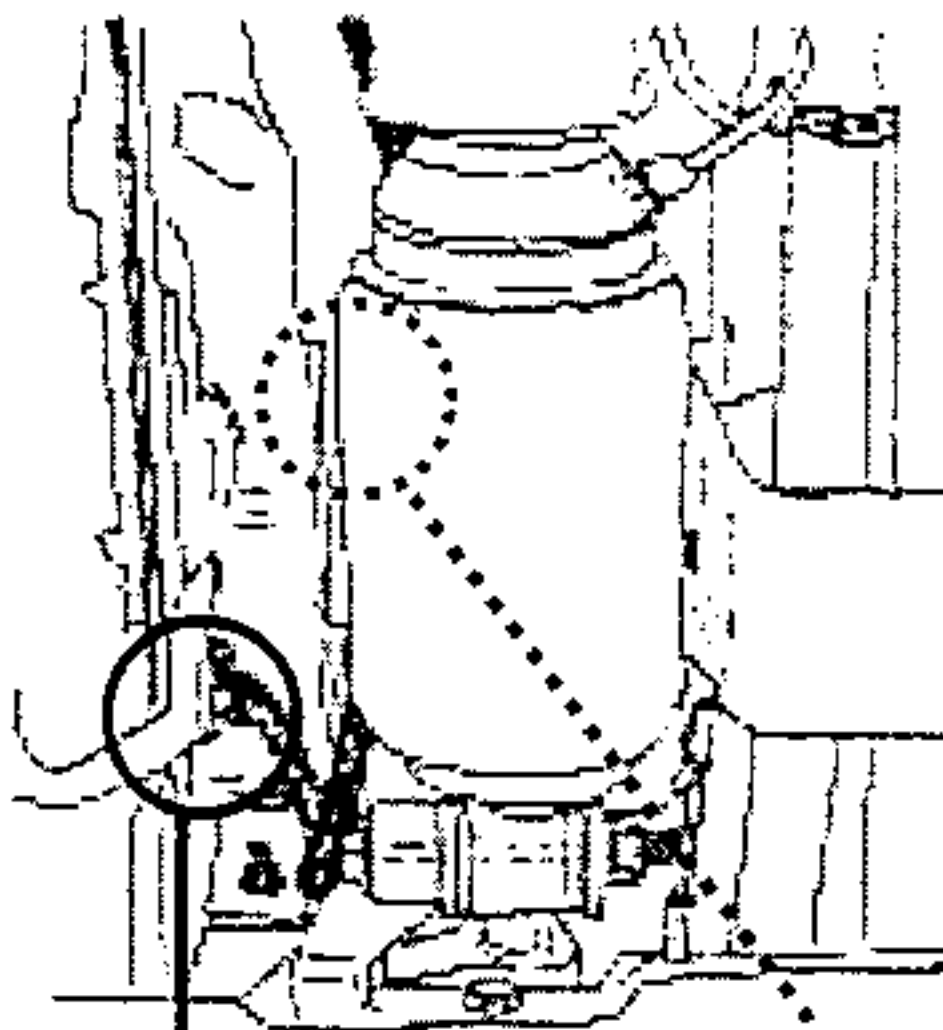
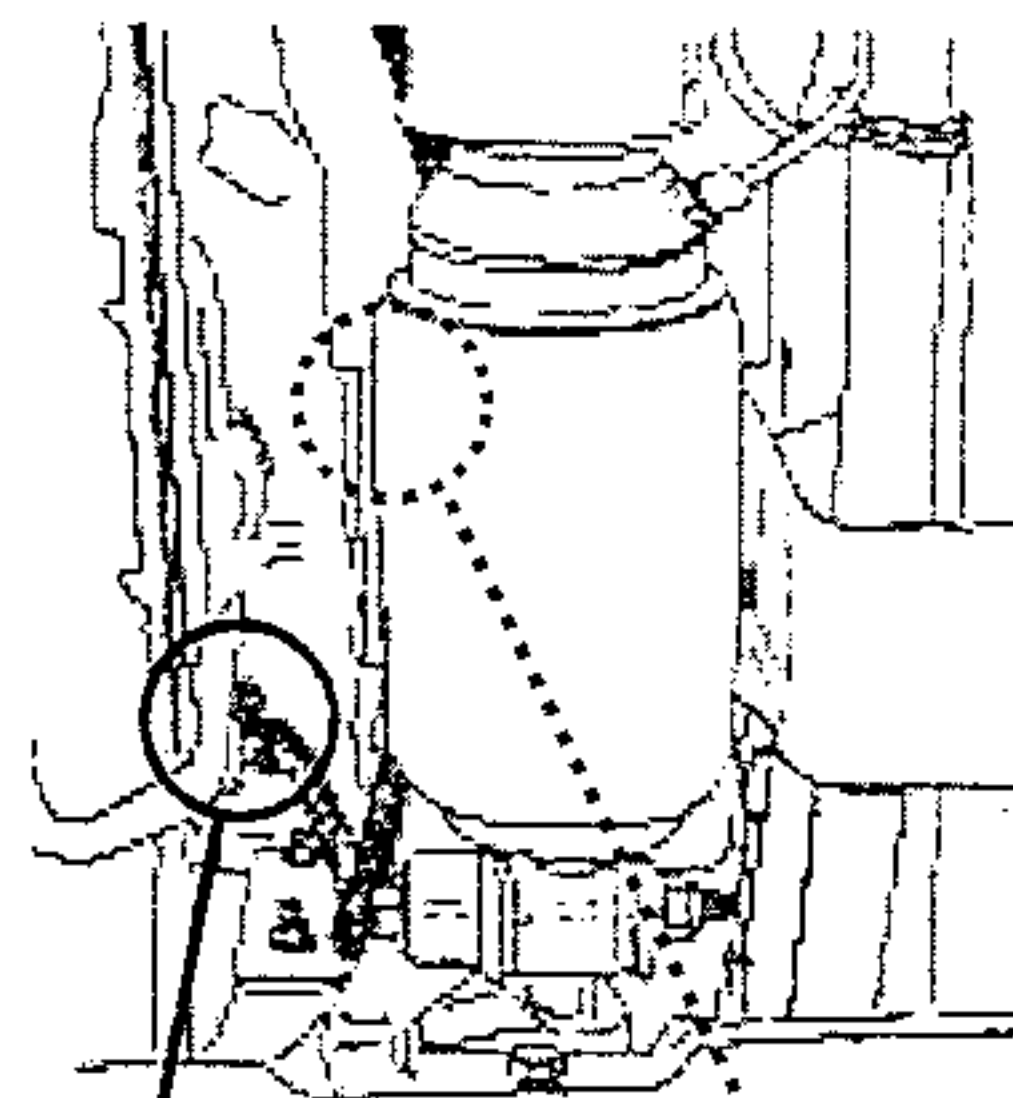
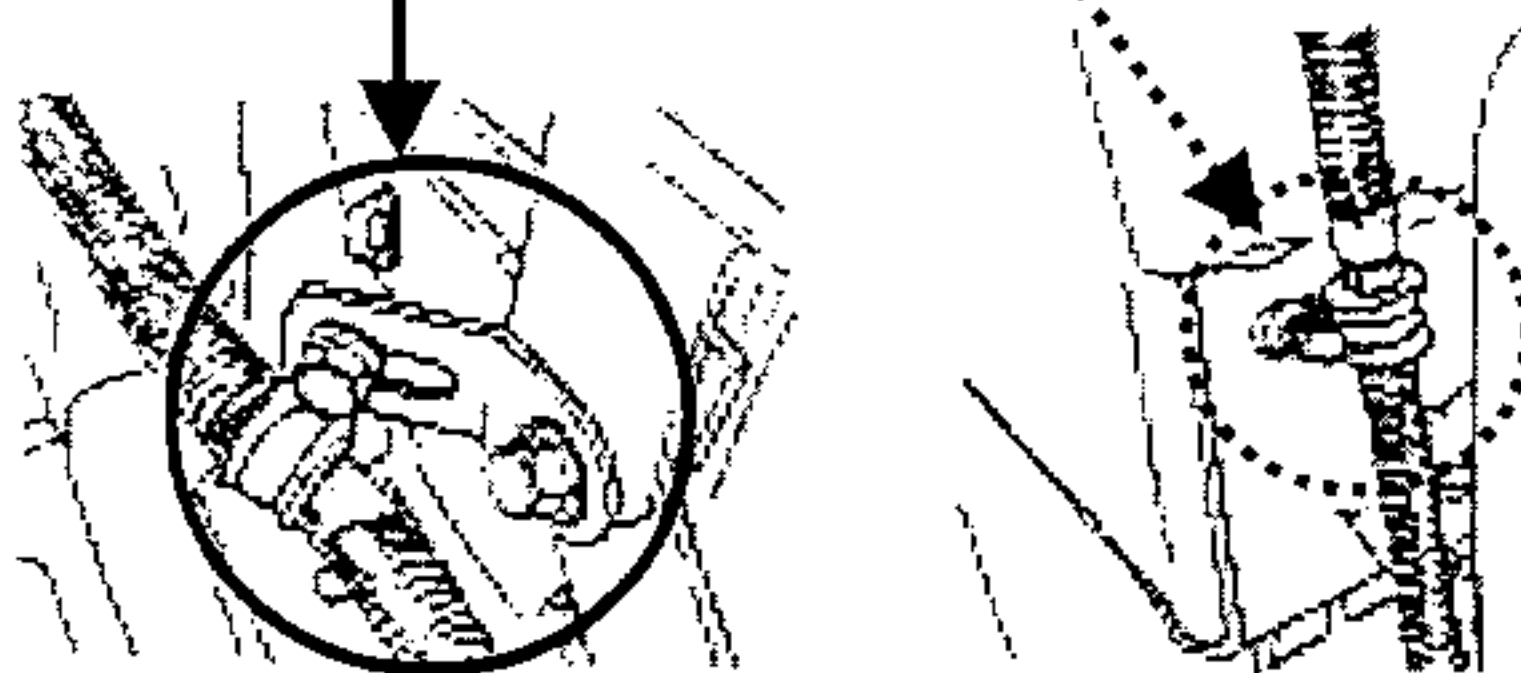
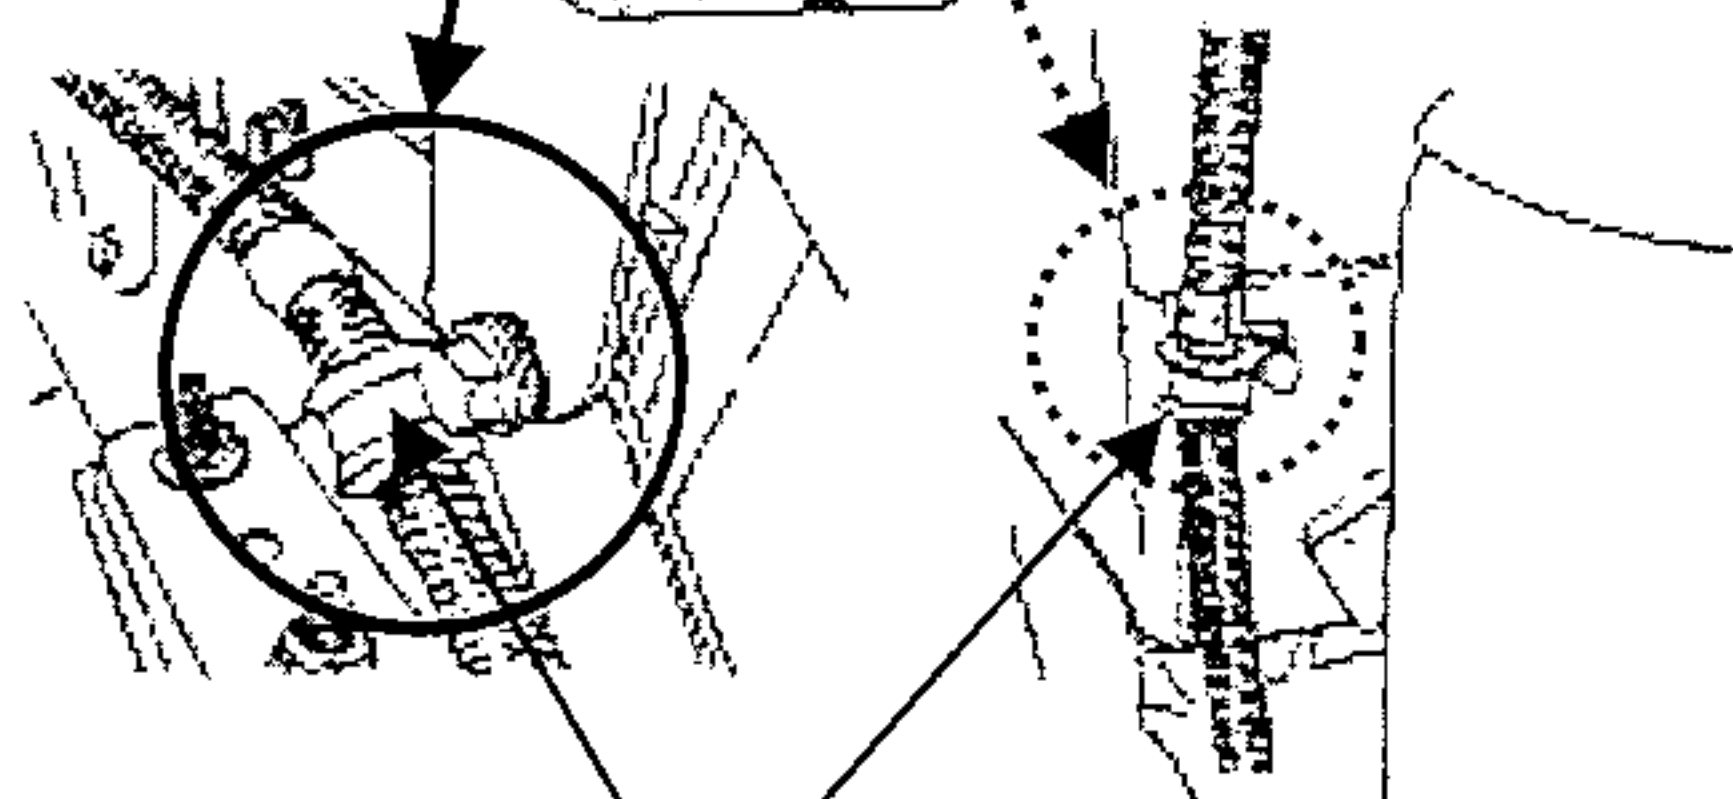
＜改善後＞

クランプの向きを180° 変えて  
取り付ける。

L 型ブラケットを取り除いて  
クランプを取り付ける。

クランプ

全車両、当該配線を点検し、取り回しが不適切なものは取り回し位置を変更する。また、当該配線が損傷しているものは、損傷の程度に応じて修理する。
