# 改善箇所説明図

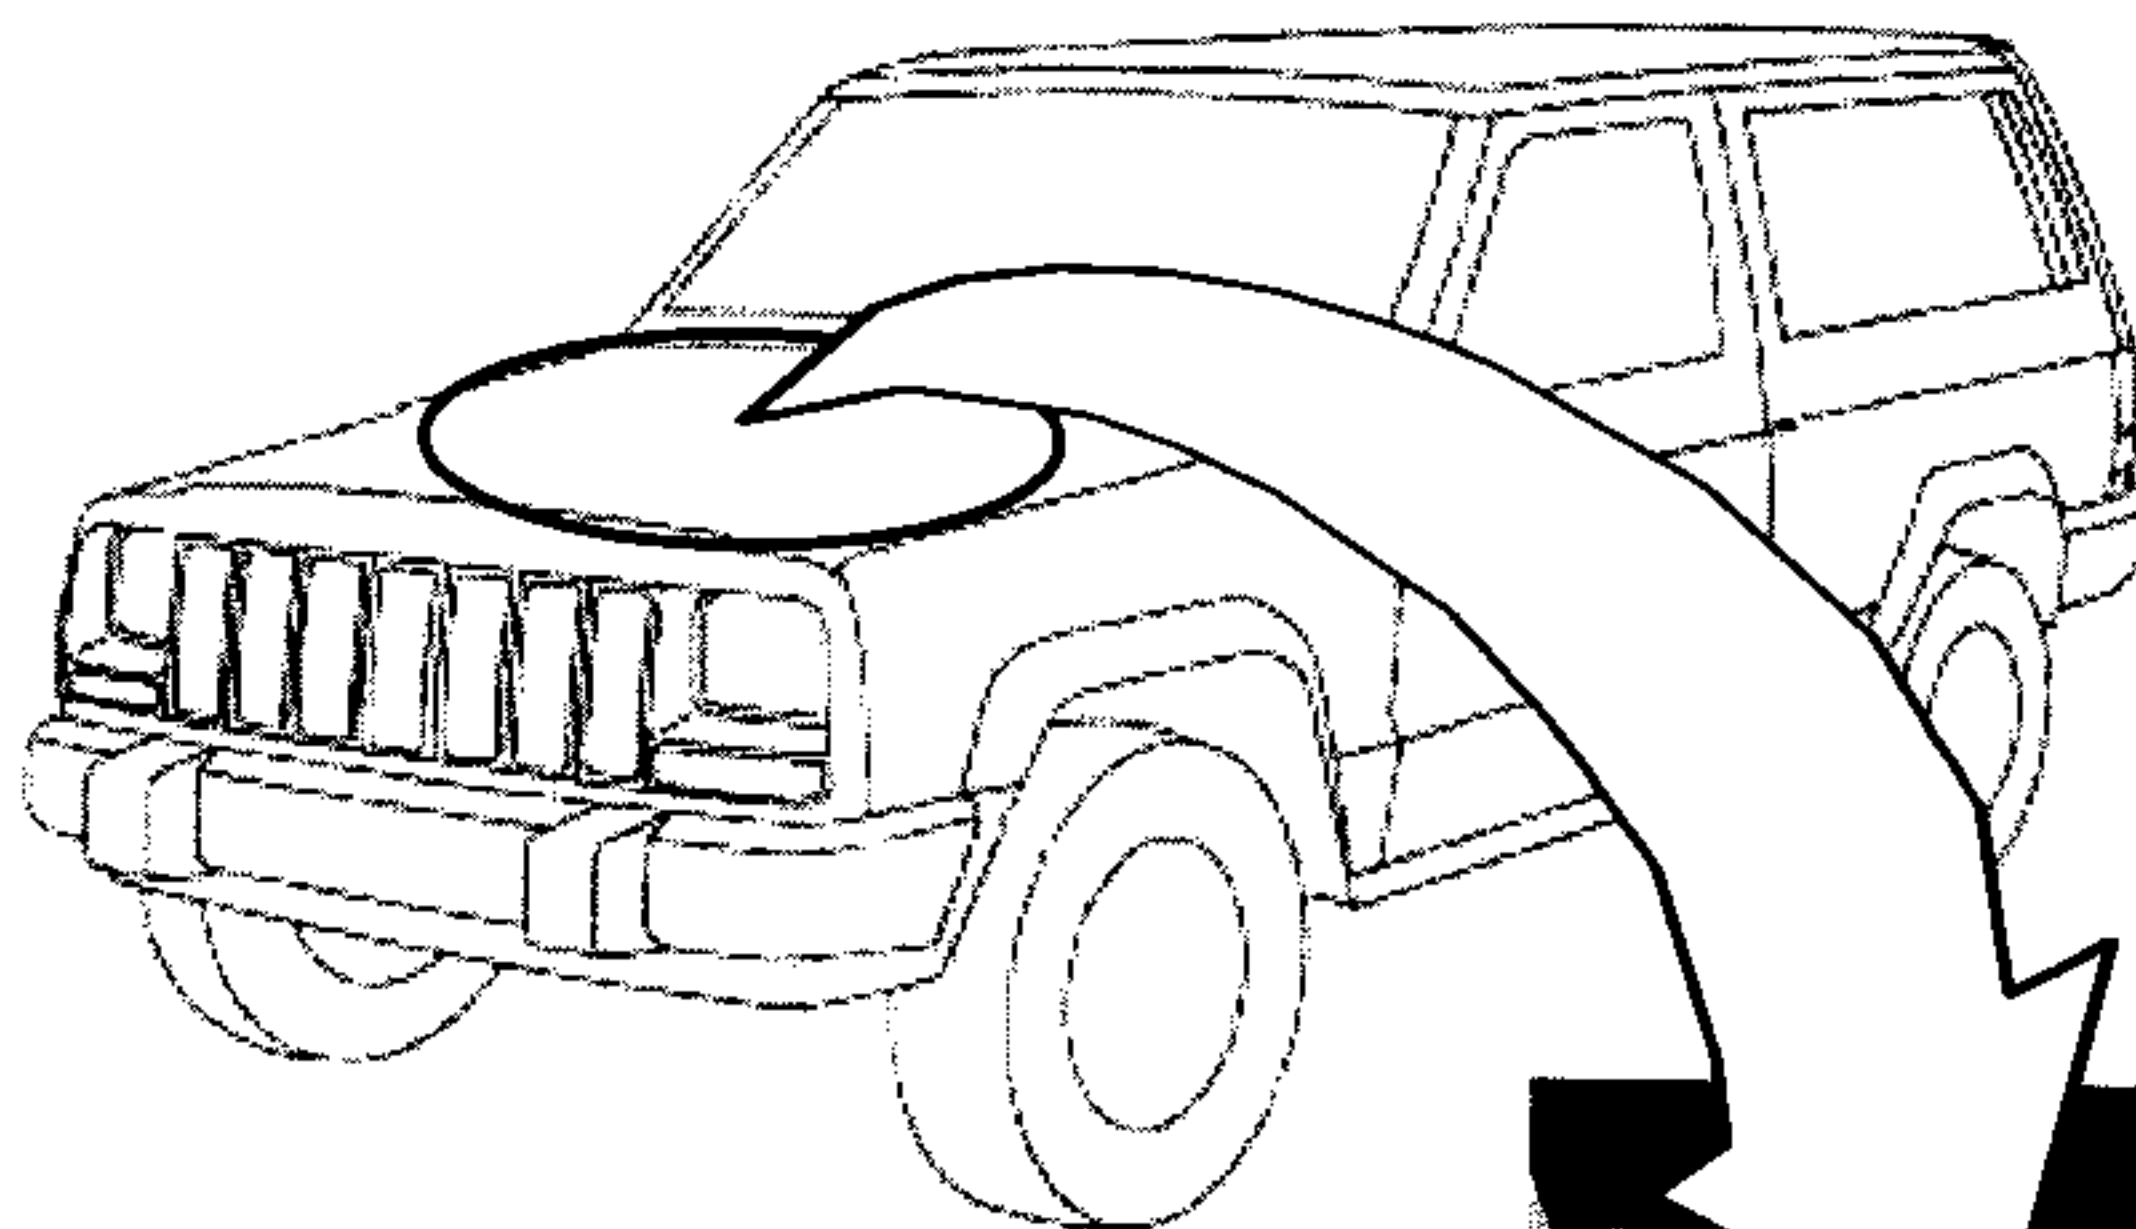
**不具合発生箇所**

原動機において、吸排気マニホールドの形状が不適切なため、第3シリンダ付近のマニホールド上に埃(木の葉や芝草等)が堆積することがあり、そのままの状態で使用を続けると、当該マニホールドの熱により埃が発火し、最悪の場合、火災に至るおそれがある。

全車両、当該マニホールド上に埃堆積防止シールドを追加で装着する。
