## 改善箇所説明図

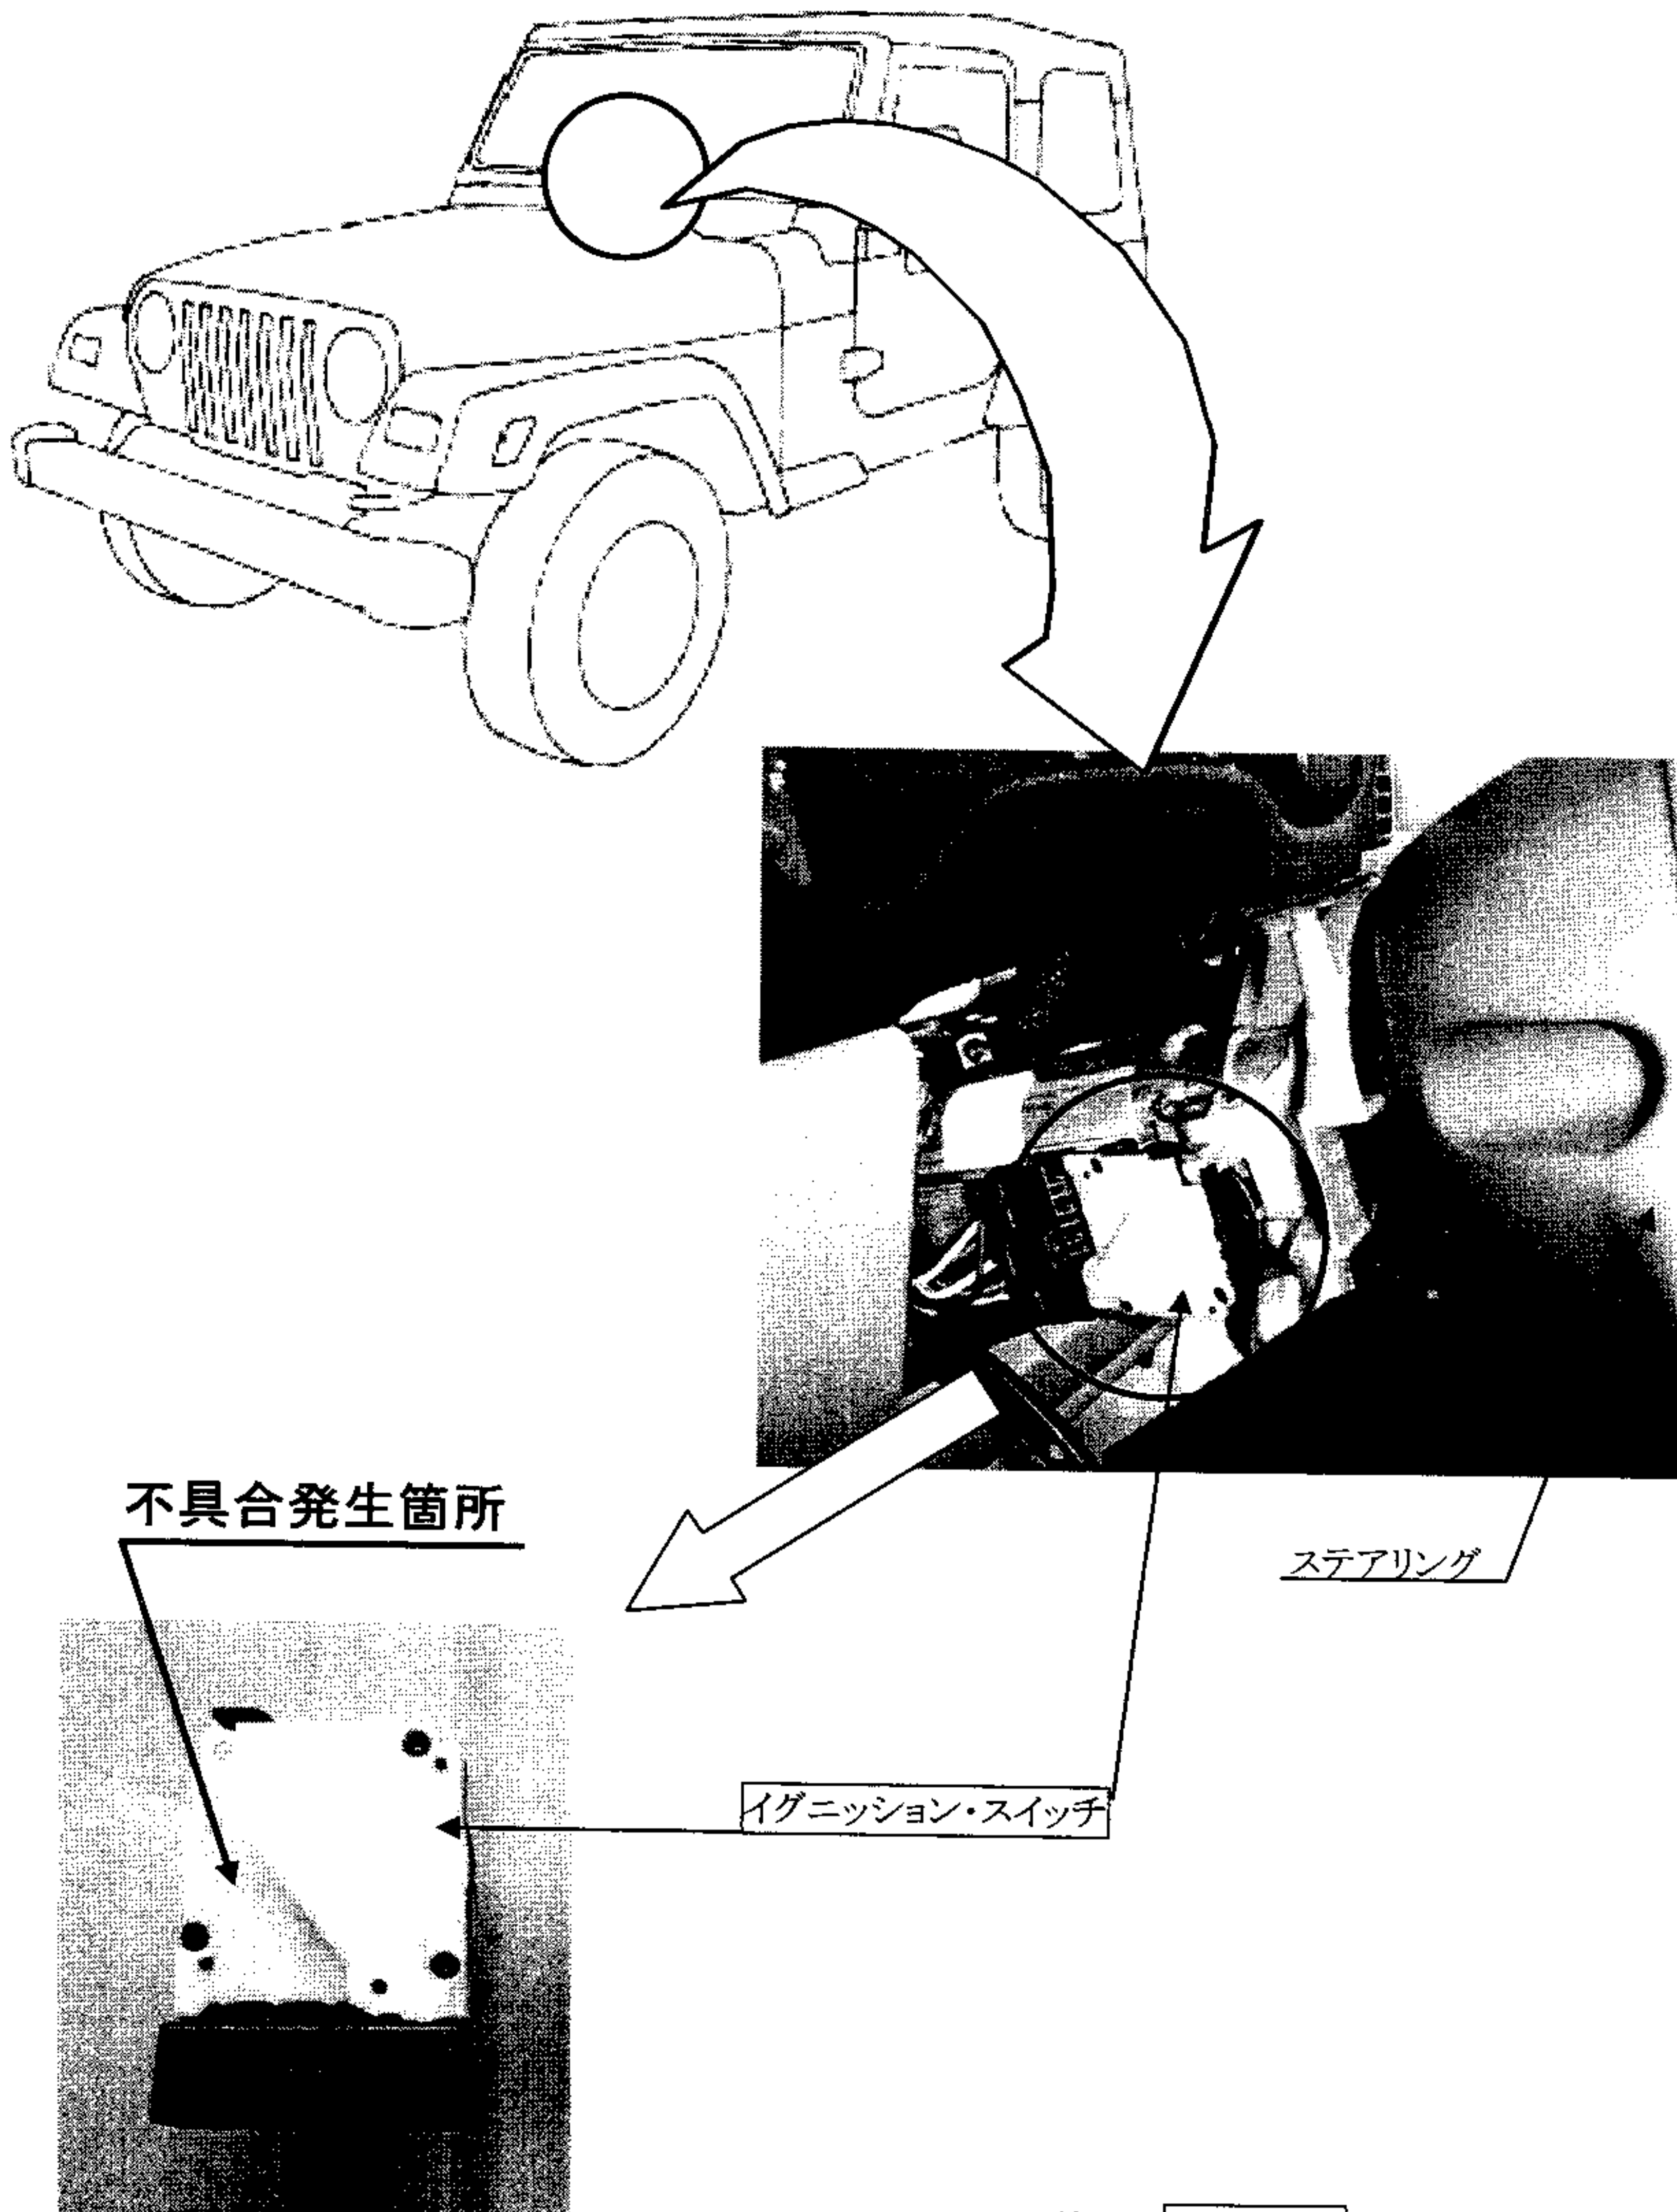
注：  は交換部品を示す。

原動機の始動装置において、イグニッションスイッチの防塵性が不十分なため、内部に水や異物が入ることがあり、バッテリー給電回路と当該スイッチのアース回路が短絡し、スイッチに過大な電流が流れてスイッチ内部が発熱し、最悪の場合、火災に至るおそれがある。

全車両、イグニッションスイッチを対策部品と交換する。
