## 改善箇所説明図

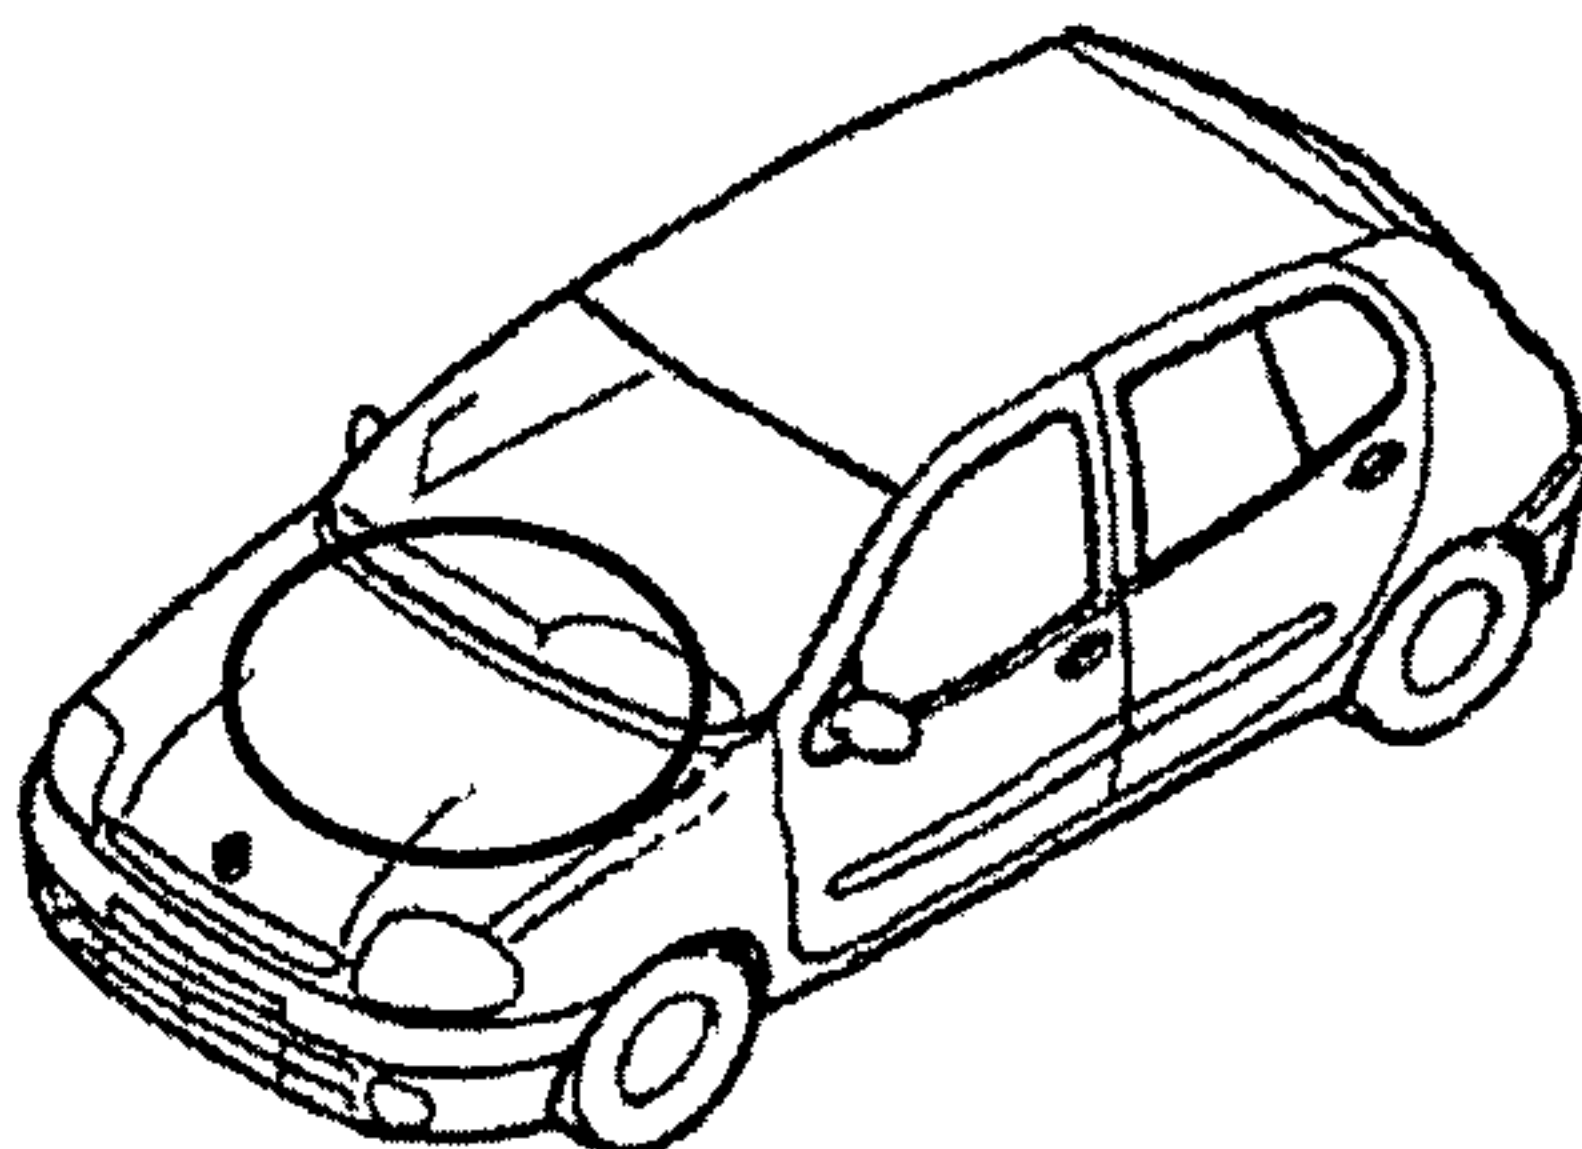
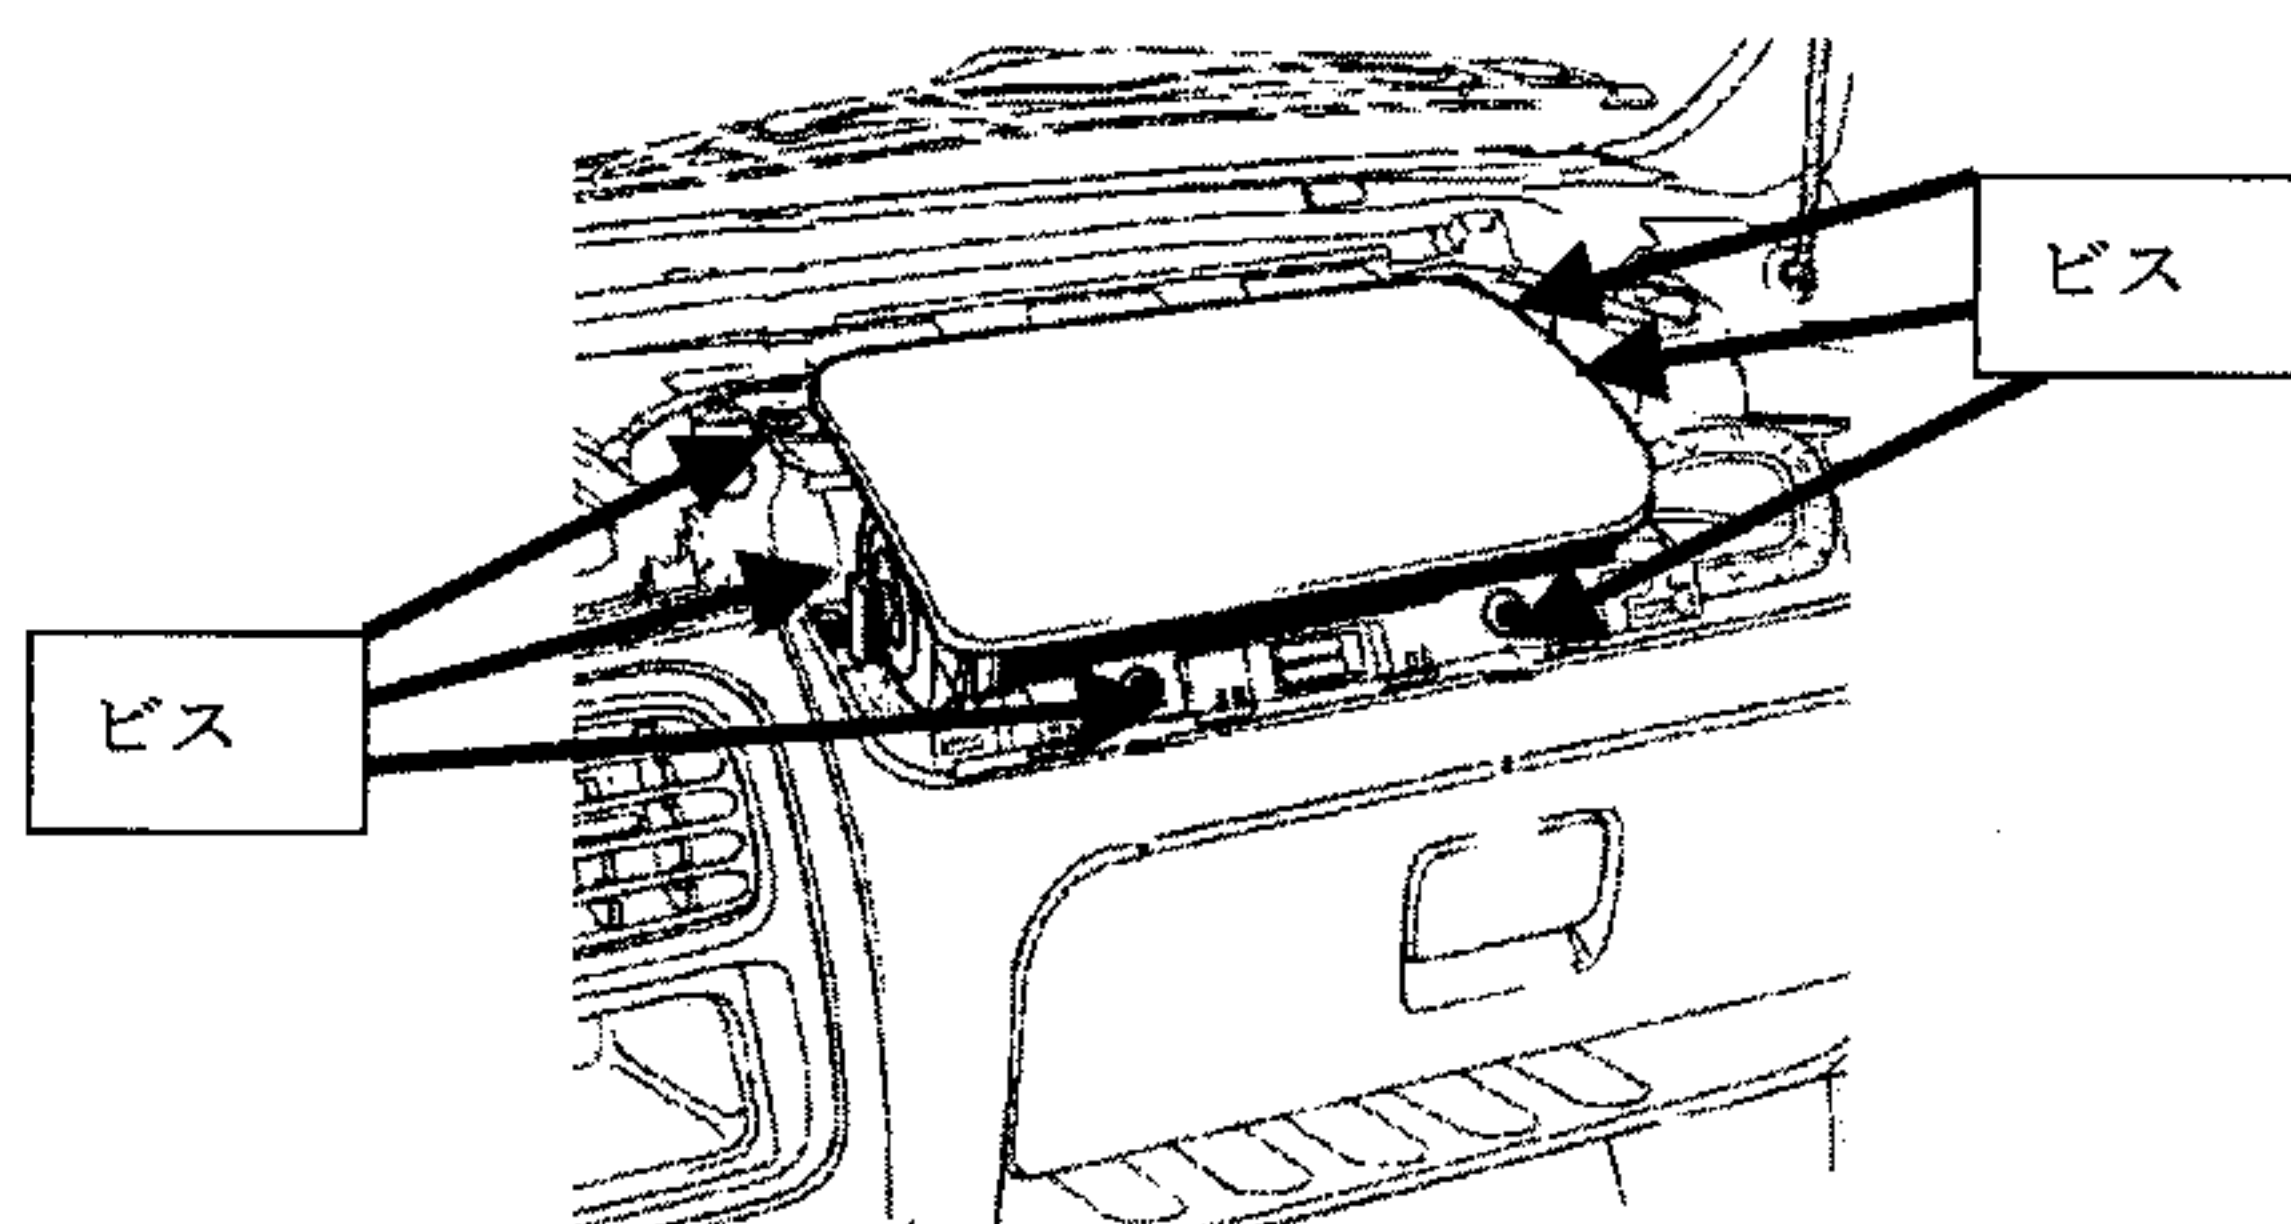
### 基準不適合箇所

助手席用エアバックにおいて、エアバッグユニット固定用のビスの一部が取り付けられていないものがあるため、エアバッグ展開時に正規位置で展開せず、乗員に過度の傷害を与えるおそれがある。

### 改善の内容

全車両、助手席エアバッグの取り付け状態を点検し、ビスが取り付けられていないものは取り付ける。
