## 改善箇所説明図

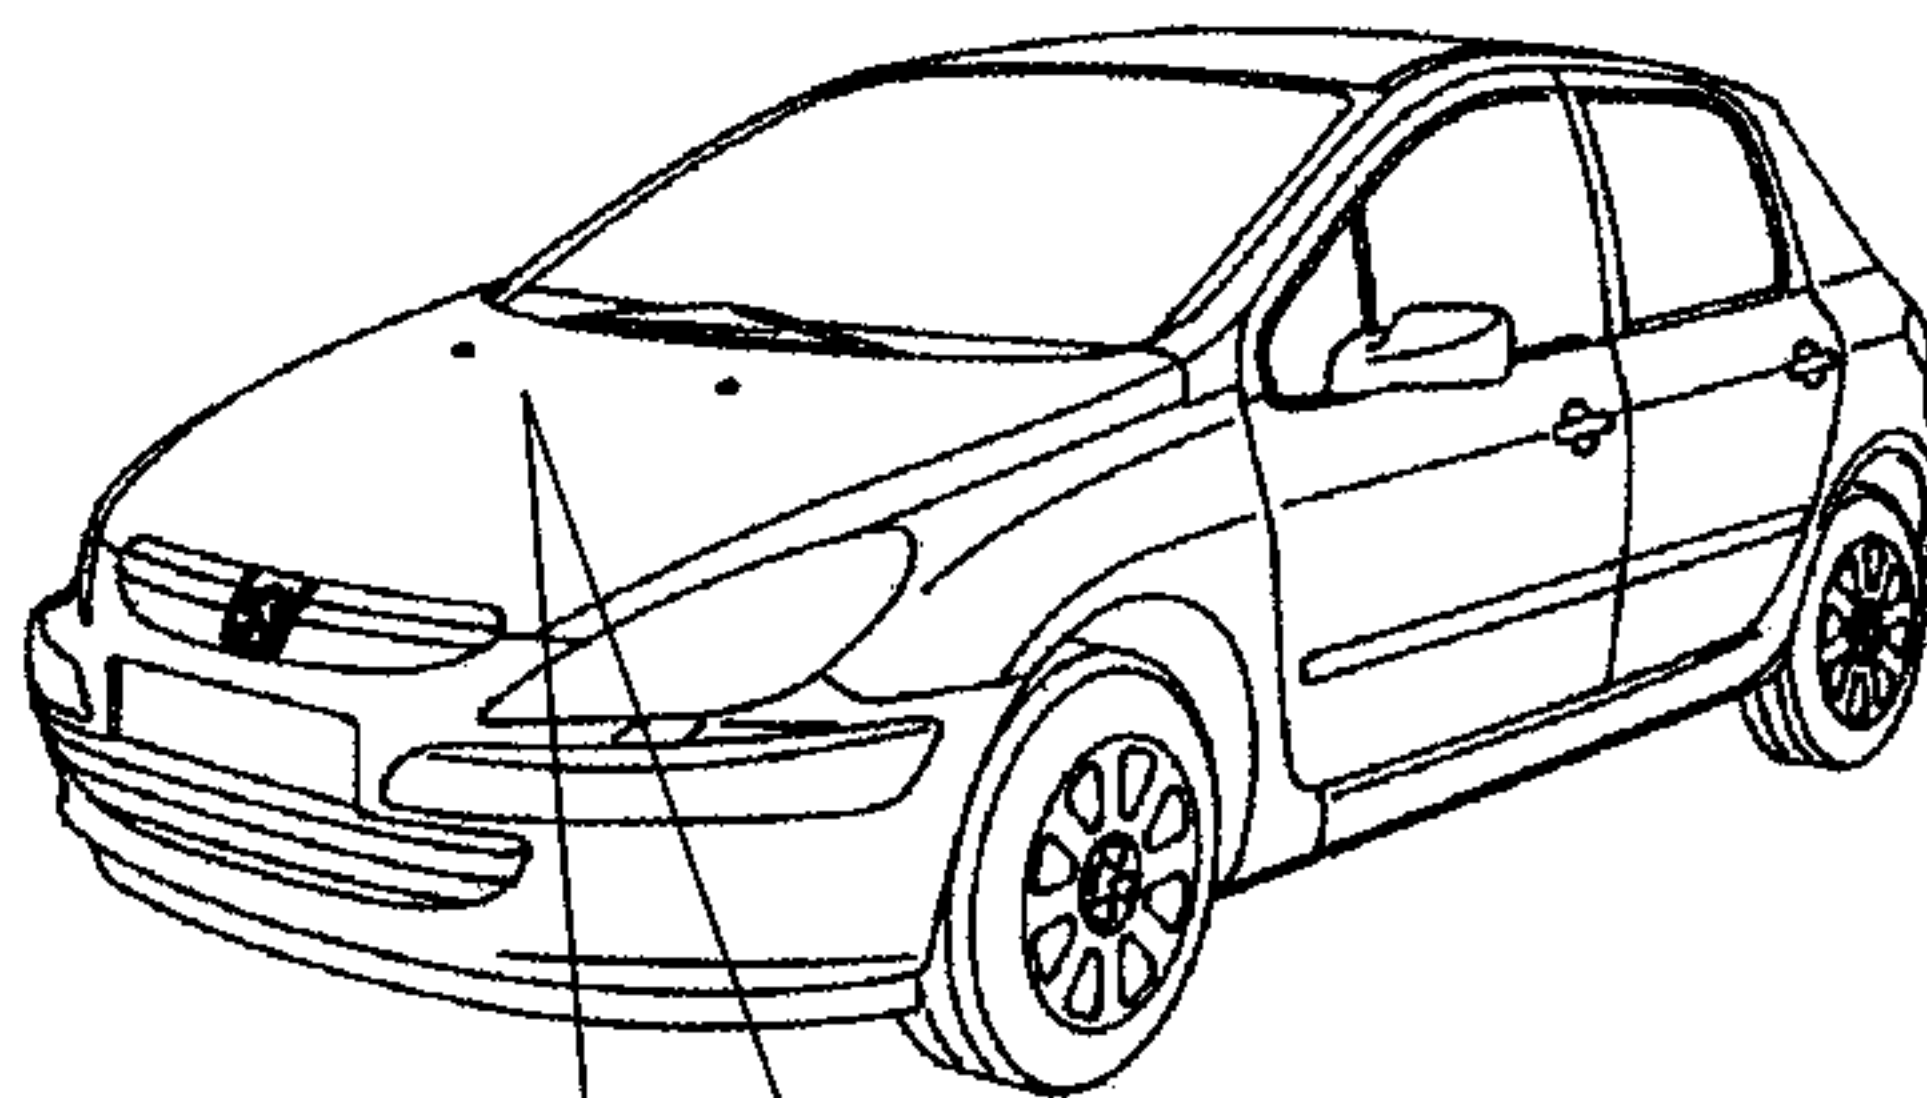
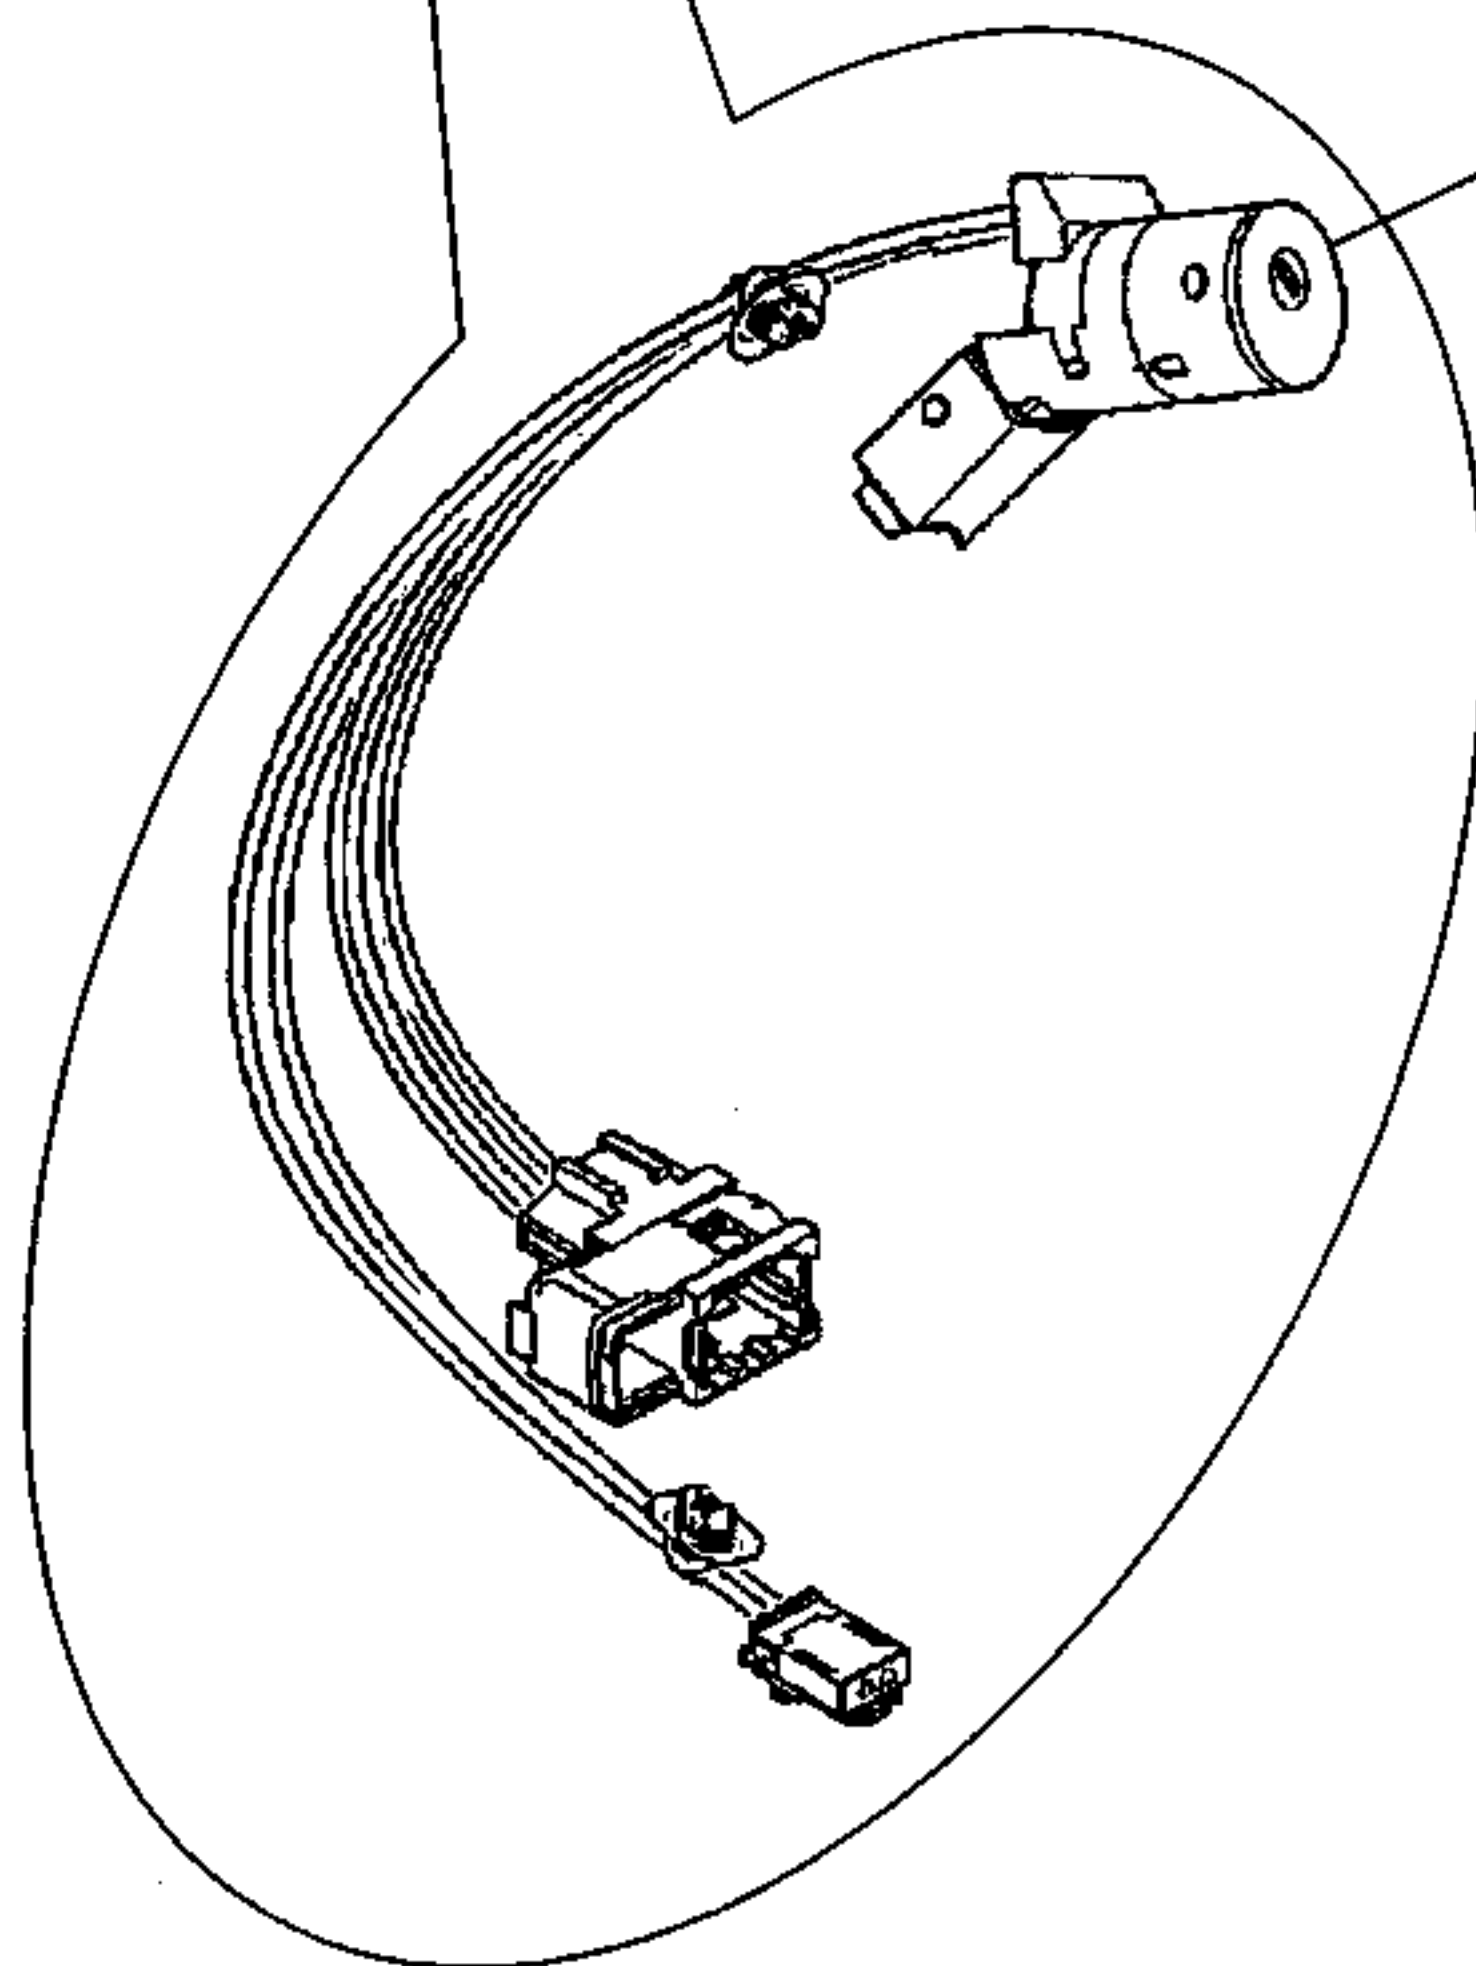
イグニッションスイッチ

内は交換部品を示す

始動装置において、イグニッションスイッチの寸法精度が不適切なため、キーシリンダ内部が円滑に回転せずに始動位置から十分に戻らないことがあり、スターターモータが回転し続けて当該モータが破損し、原動機の始動ができなくなり、最悪の場合、当該モータの電源線が発熱により焼損するおそれがある。

全車両、イグニッションスイッチを対策品と交換する。

左側のストラット上部に、白色のペイントでマークを表示する。
