## 改善箇所説明図 ②

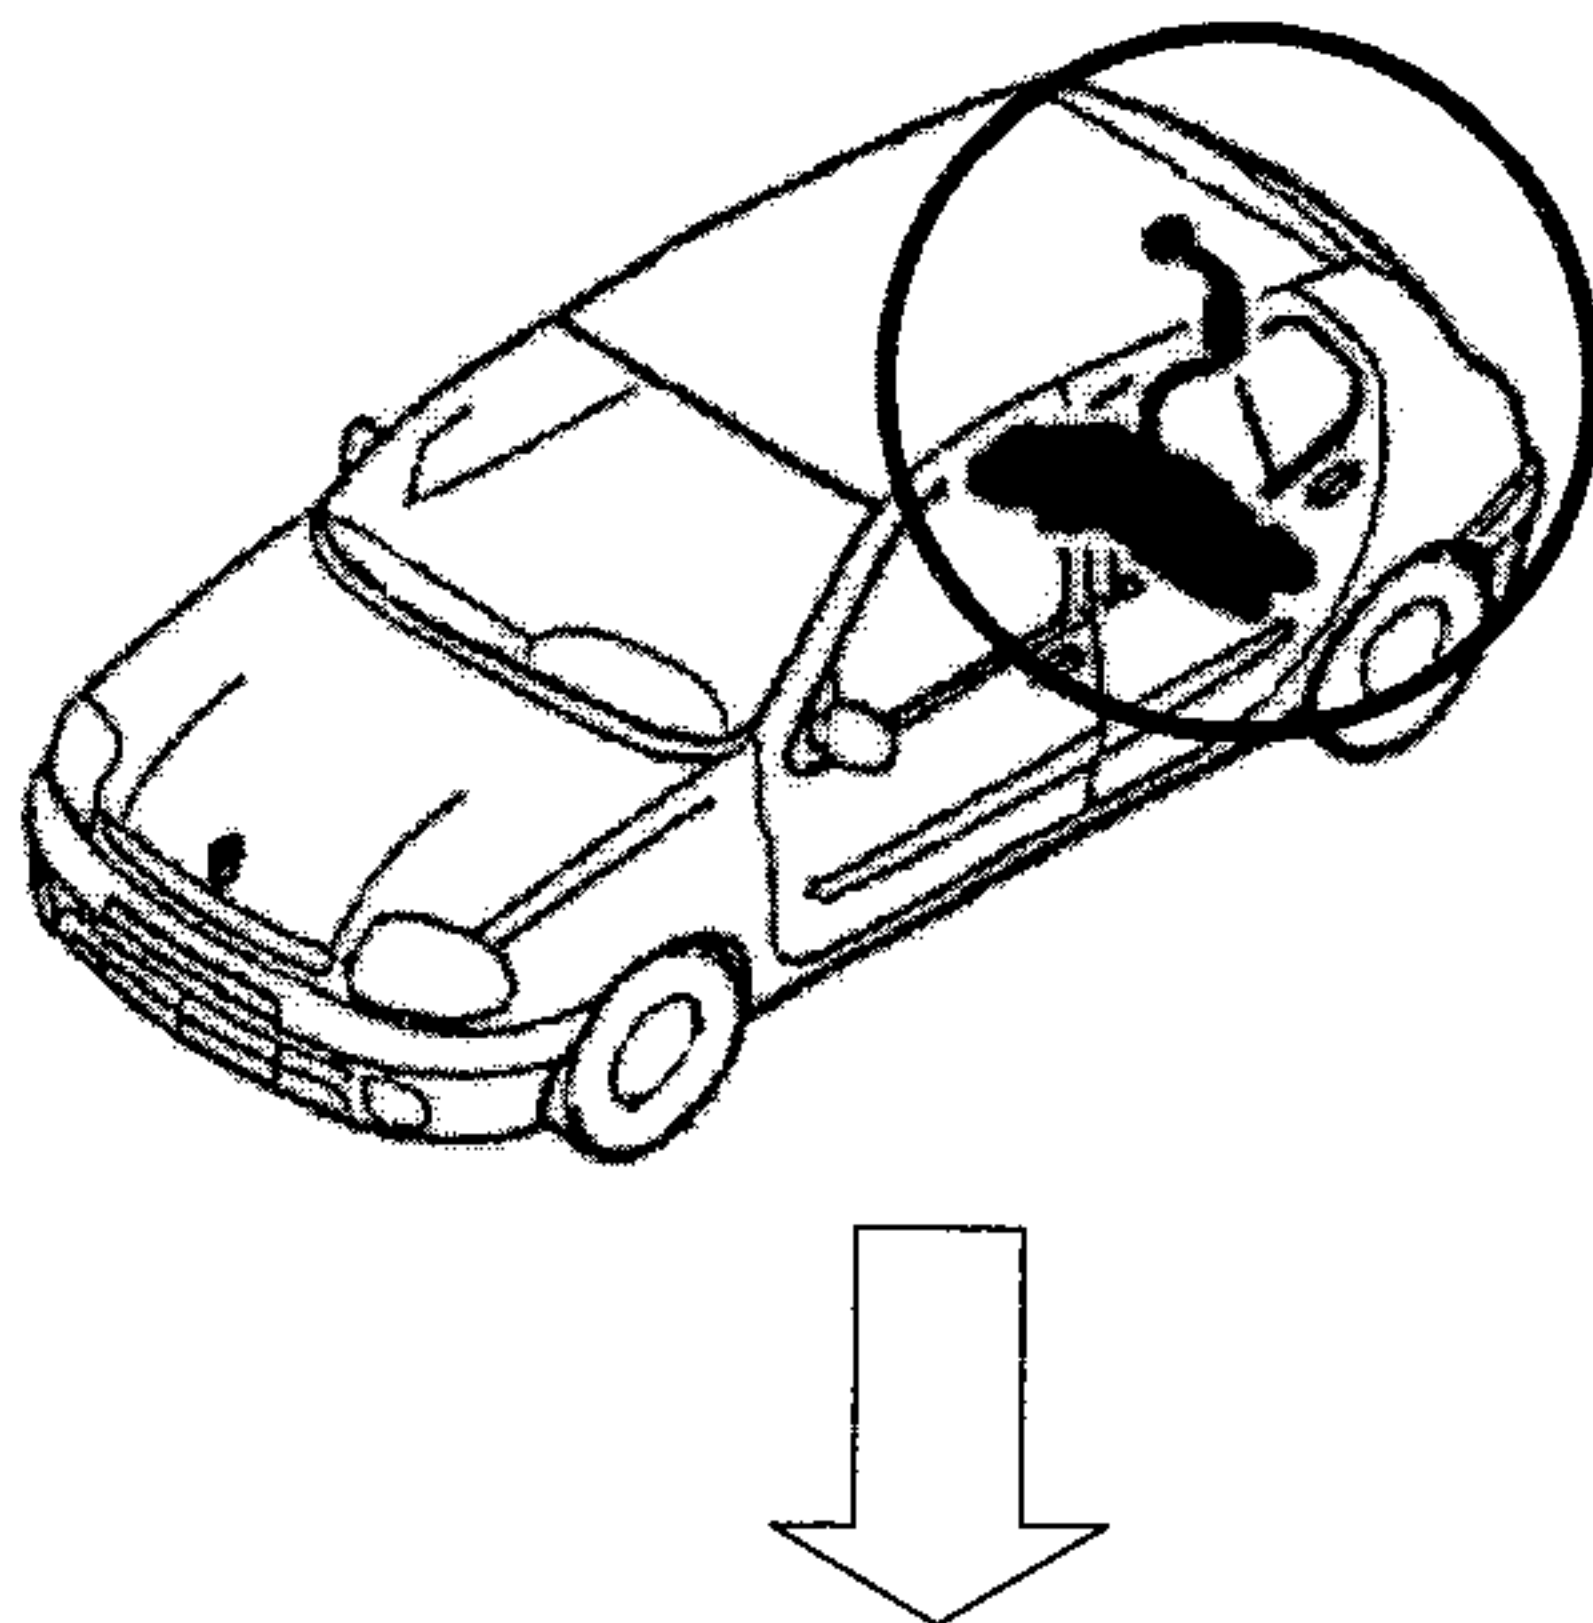
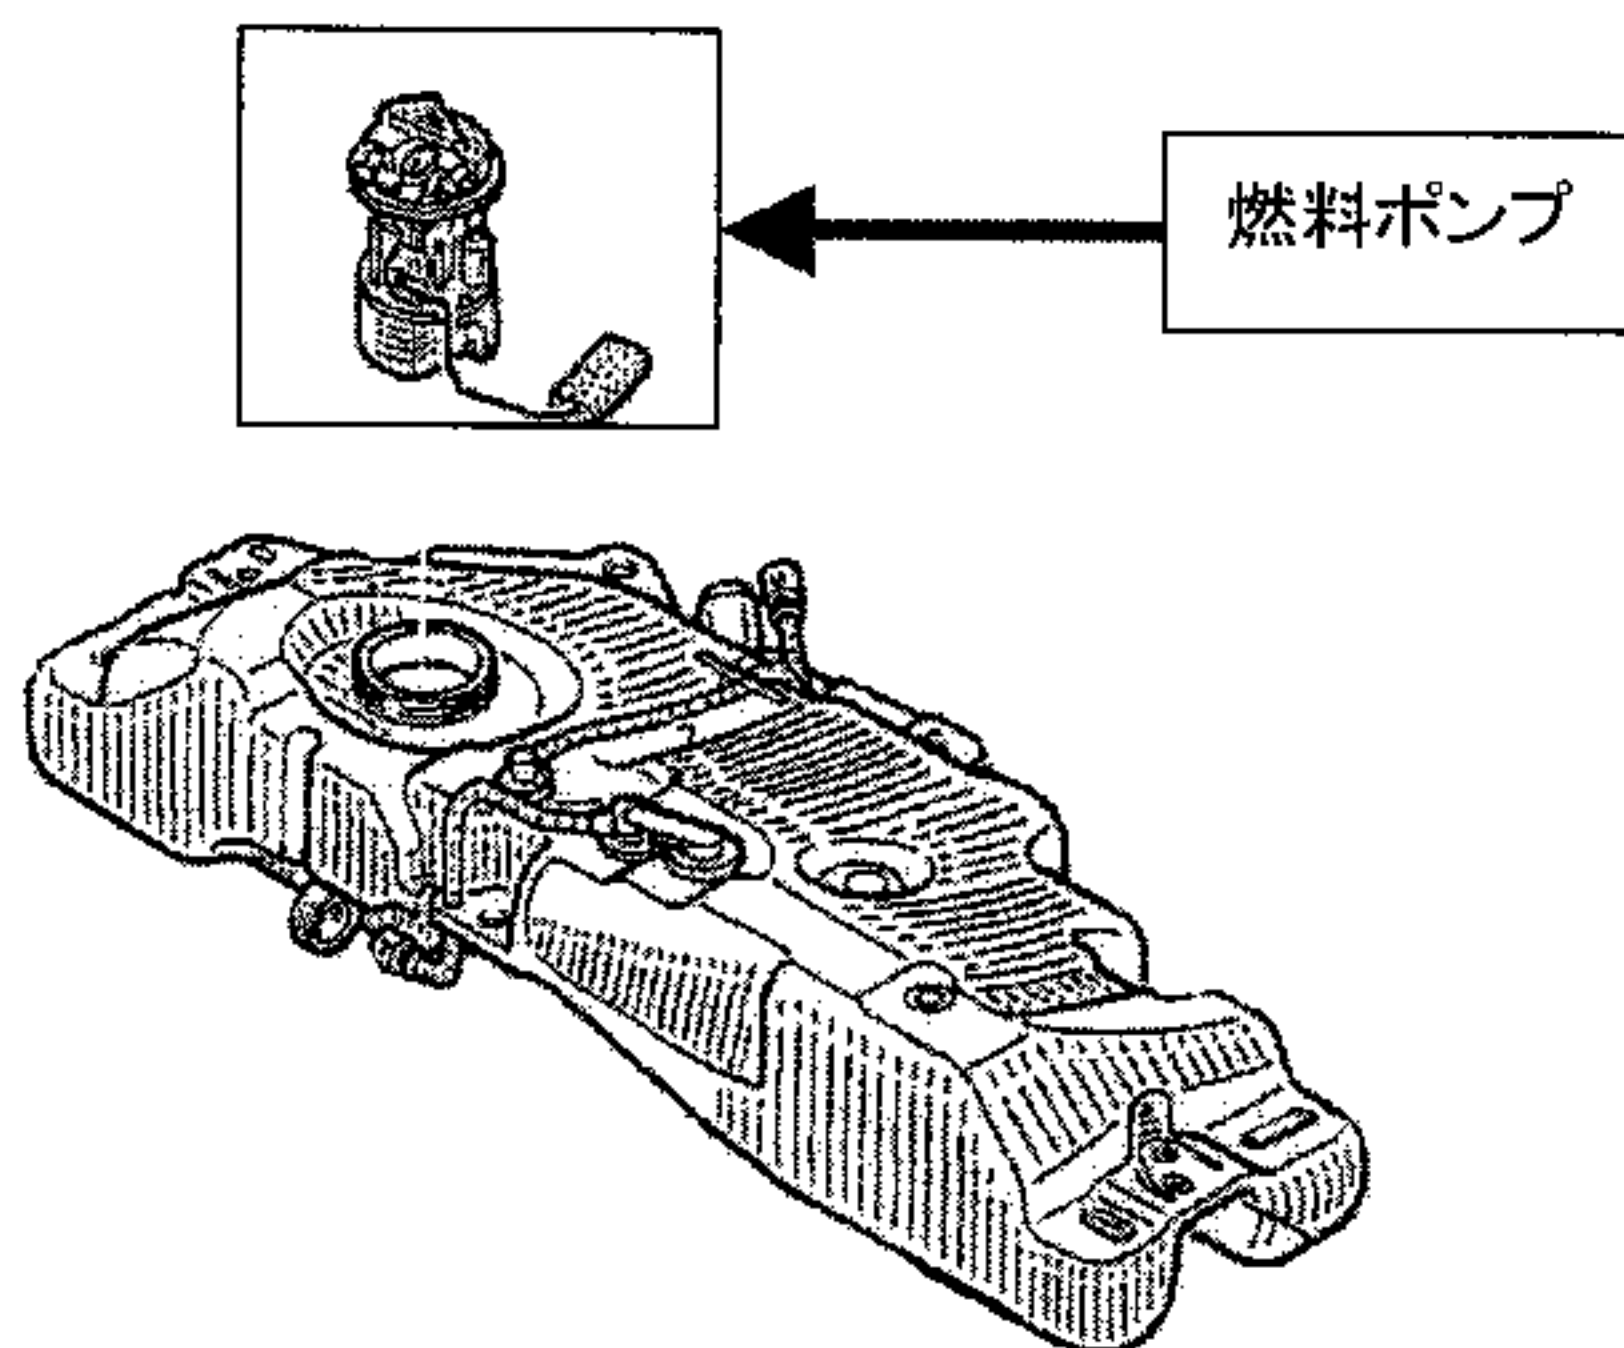
### 基準不適合発生箇所

燃料装置において、燃料ポンプ内部の回転弁と回転弁収納部の内壁との間隙が不適切なものがあるため、温度変化により回転弁と内壁とが干渉して回転抵抗が増し、燃料吐出量が低下することにより原動機が停止し、再始動ができなくなるおそれがある。

### 改善の内容

全車両、燃料ポンプを点検し、対象となるものは良品と交換する。

は改善部品を示す
