# 改善箇所説明図

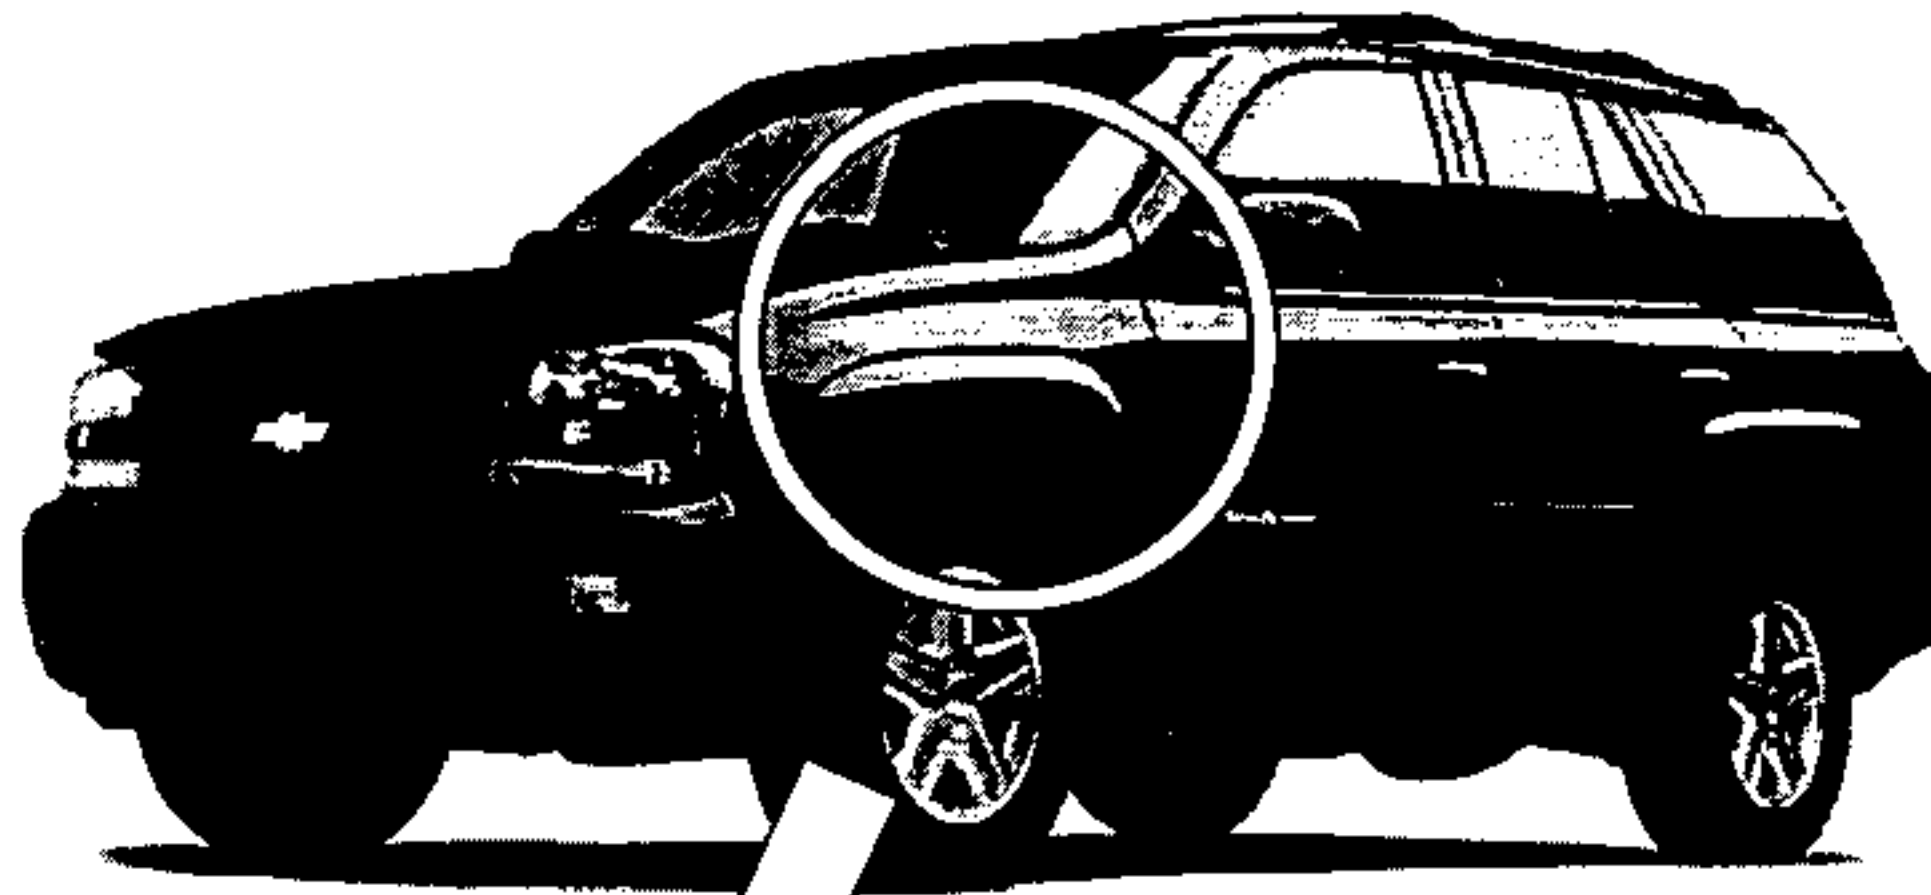
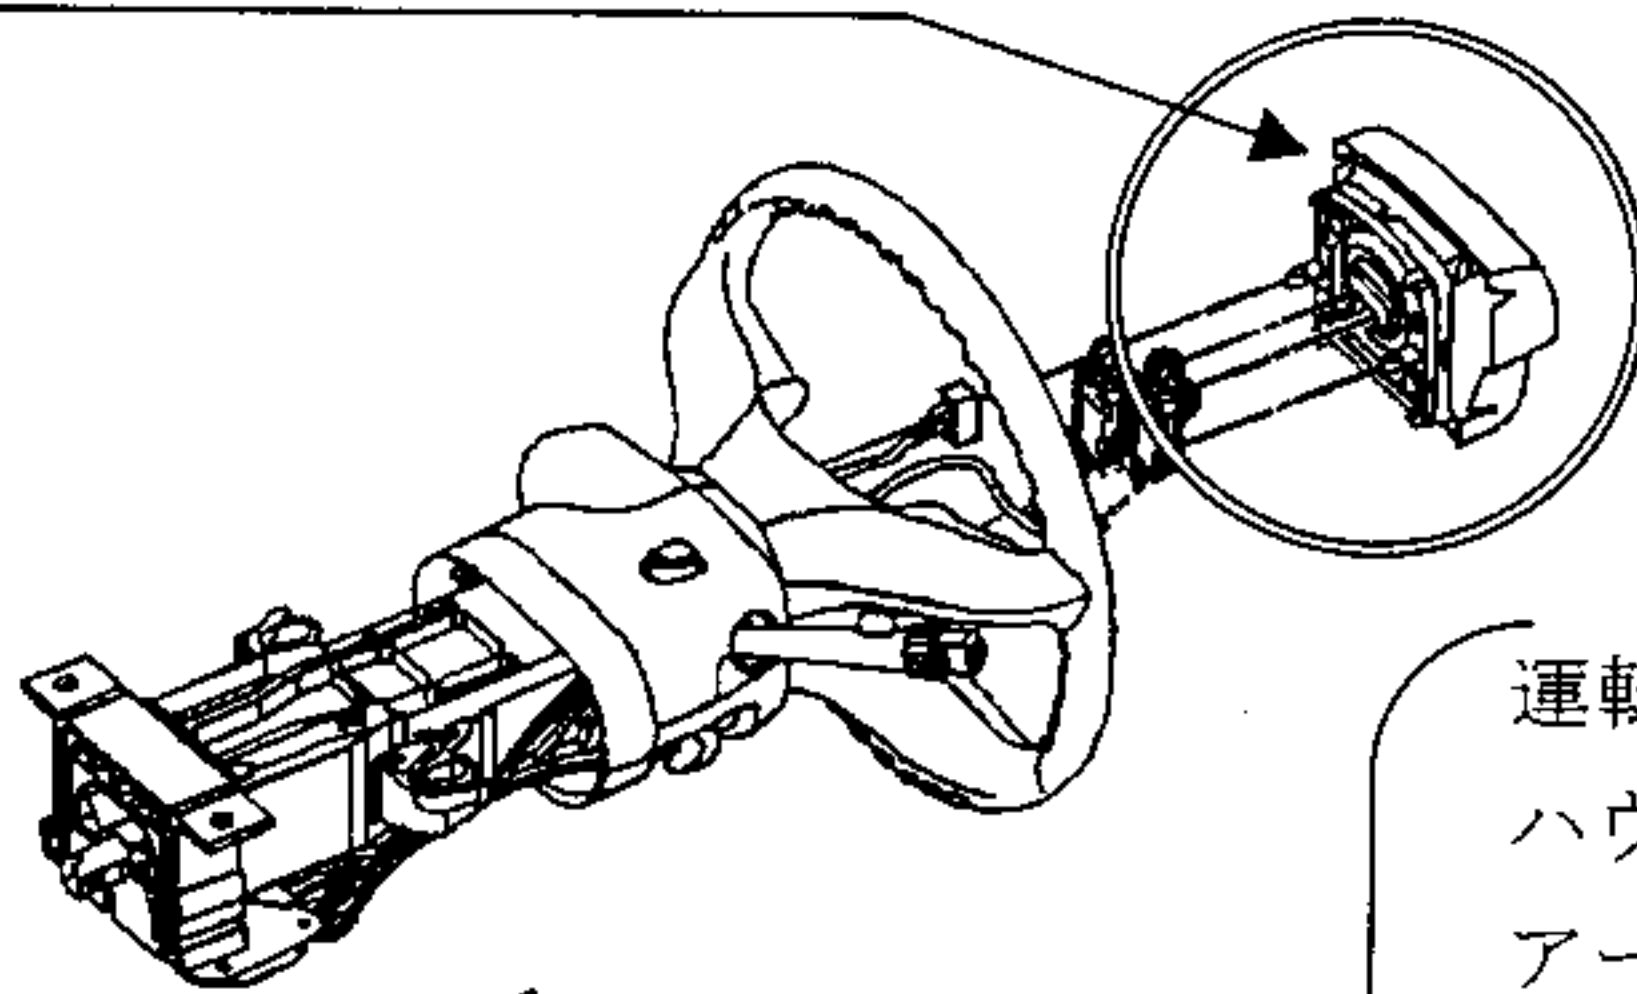
エアバッグインフレーター

## 基準不適合発生箇所

運転者席用エアバッグにおいて、インフレーターハウジング部の溶接が不適切なものがあるため、エアバッグ展開時にハウジングの一部が破損することがあり、衝突時等に膨張ガスが十分供給できずにエアバッグの展開が不十分となるとともに破損したハウジングの一部が飛散するおそれがある。

## ＜改善内容＞

全車両、当該エアバッグインフレーターの識別番号を点検し、対象となる場合は良品と交換する。

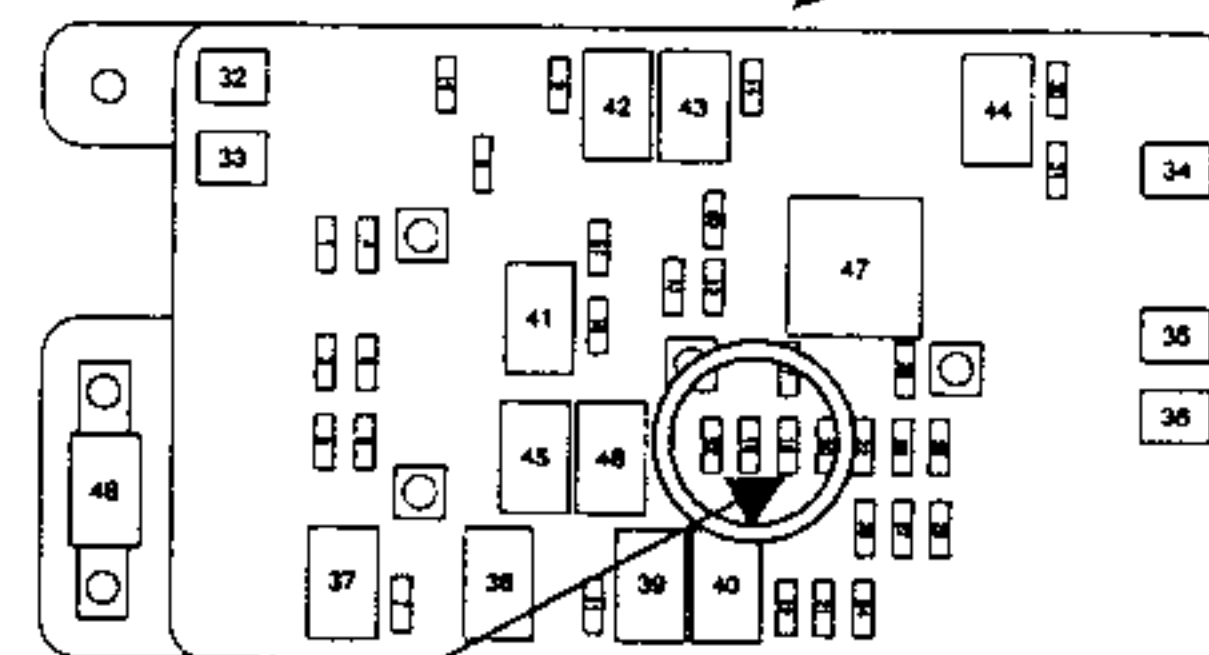
フューズボックス

## ＜識別＞

18番フューズ脇に白ペイント塗布
