## 改善箇所説明図

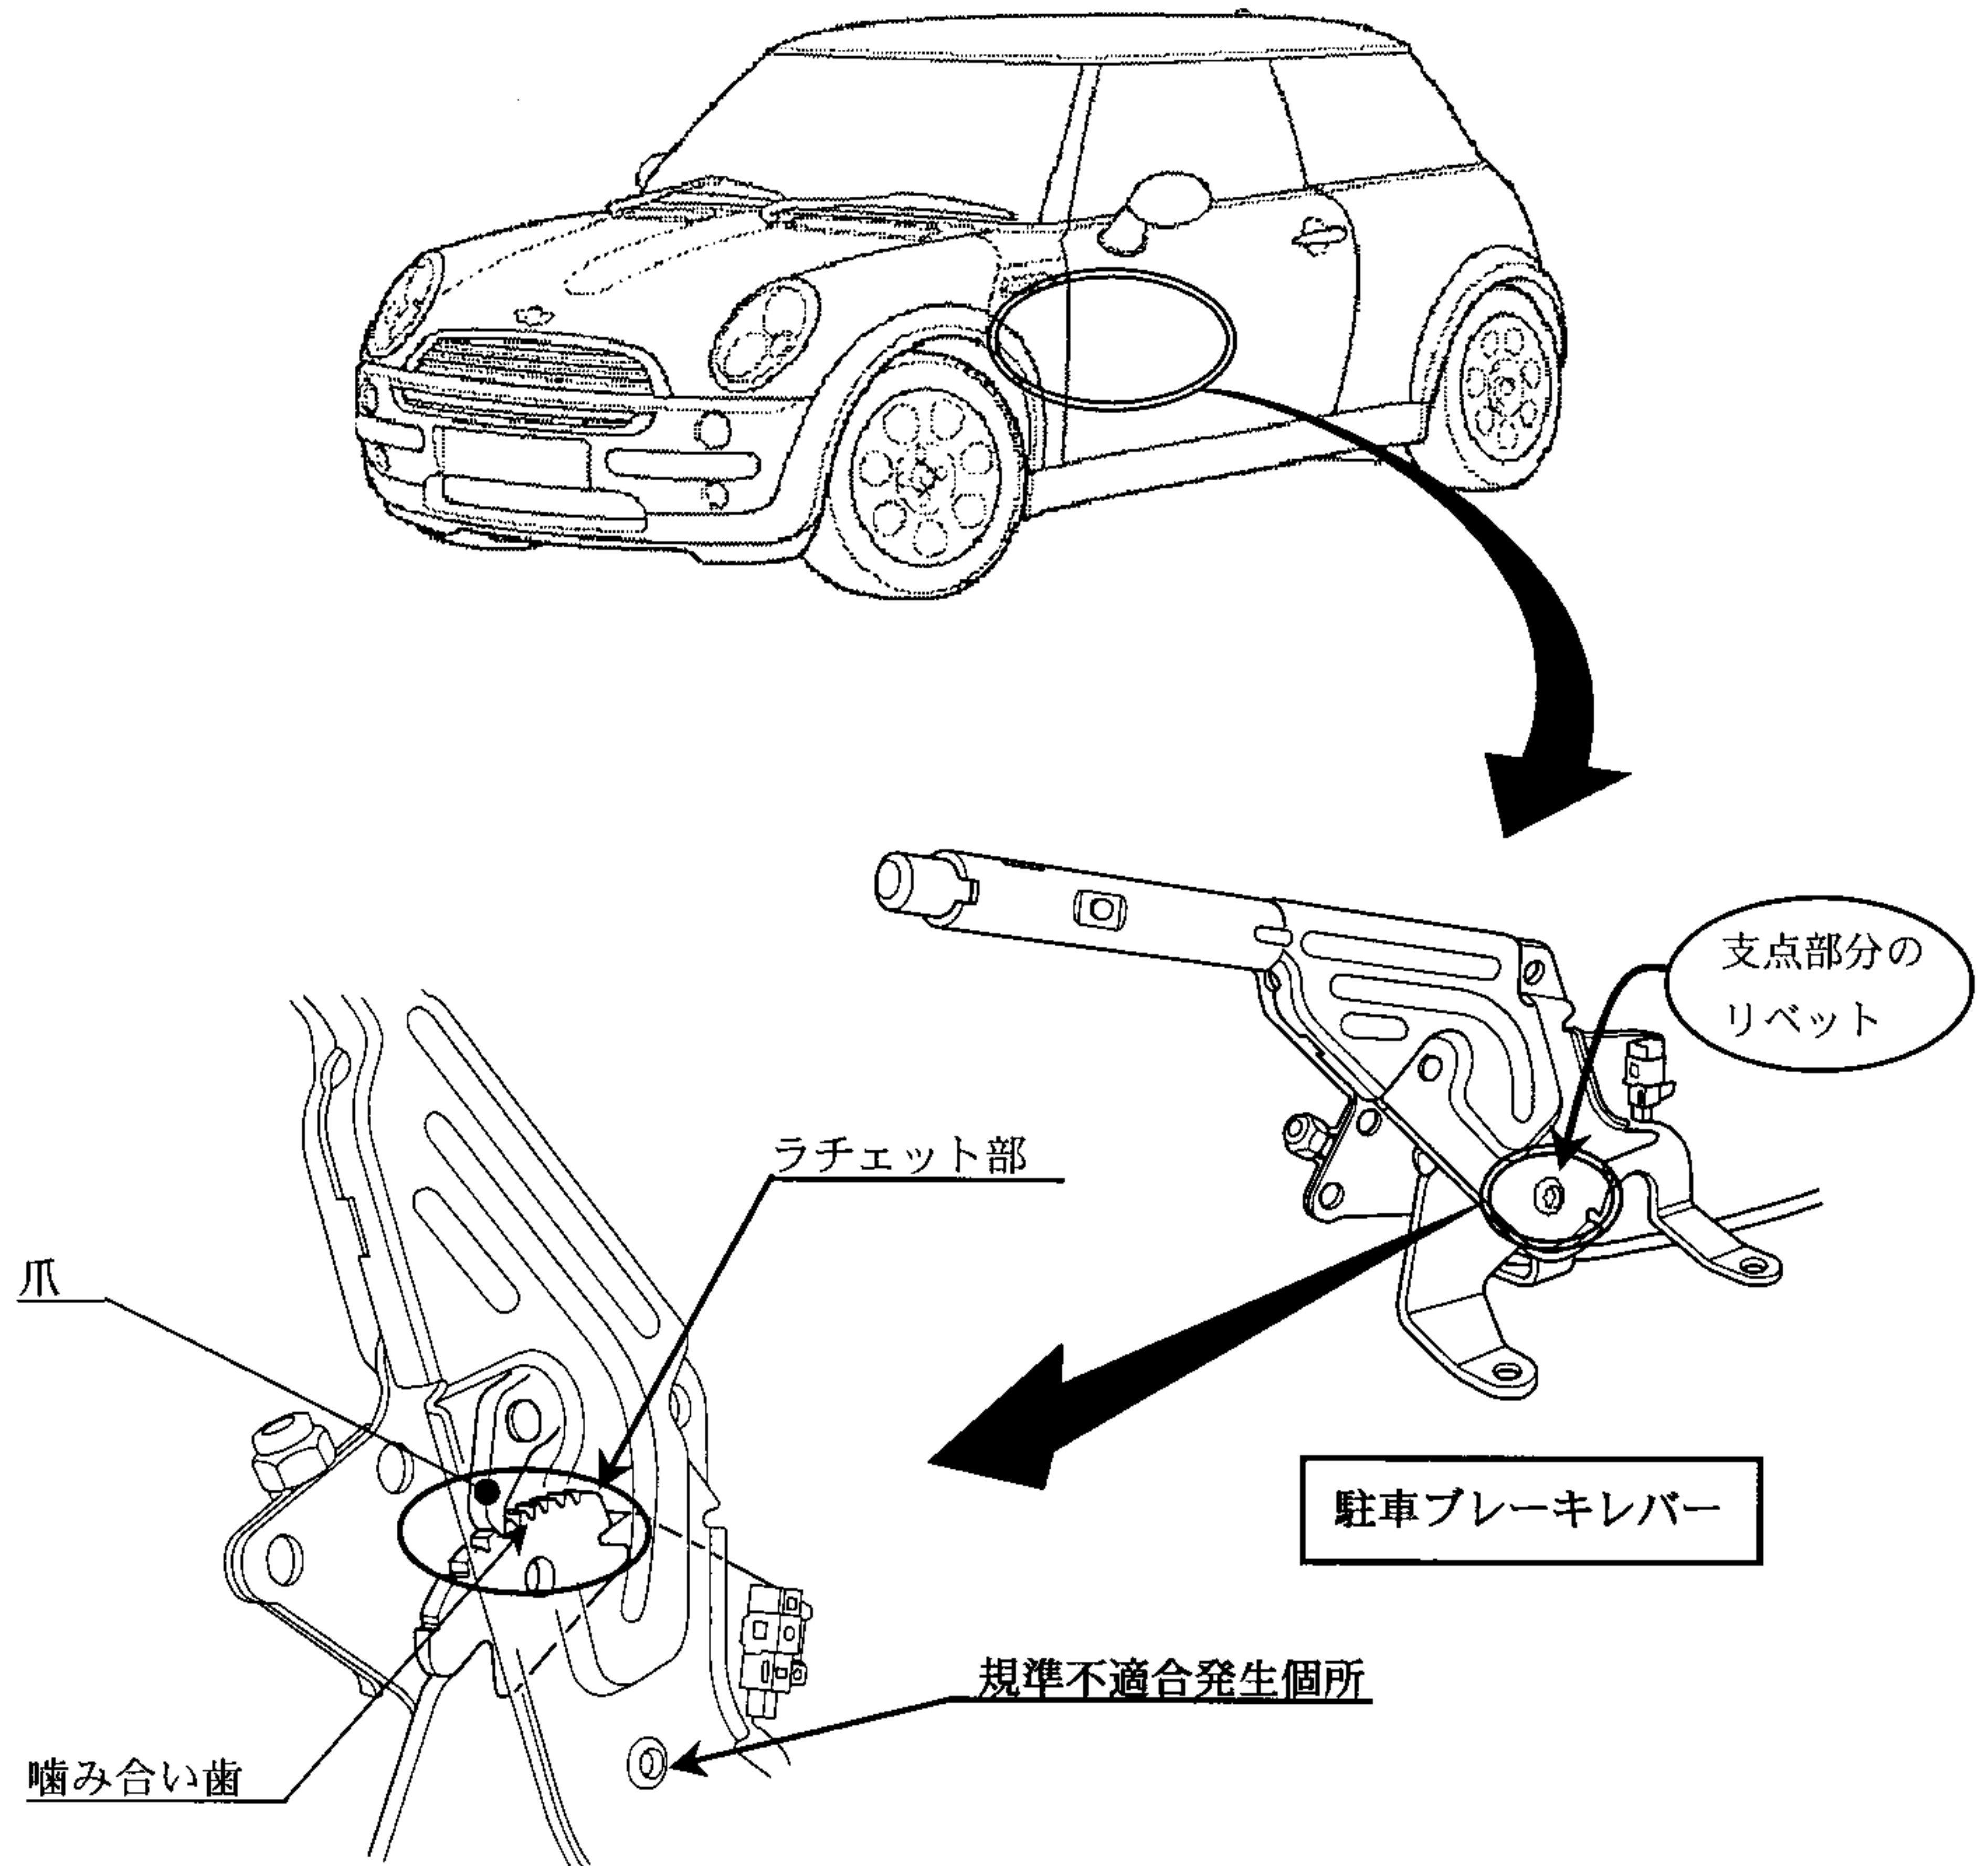
制動装置において、駐車ブレーキレバーの支点部分のリベットの固定方法が不適切なため、駐車ブレーキを操作した際に当該部位がねじれ、ラチェットの噛み合いが不十分となることがあり、駐車ブレーキが解除されるおそれがある。

全車両、当該部品を良品と交換する。

注：  は交換部品を示す。

識別：エンジン ルーム内右側ストラットの  
車台番号打刻付近に黄色のペイントを塗布する。
