# 改善箇所説明図

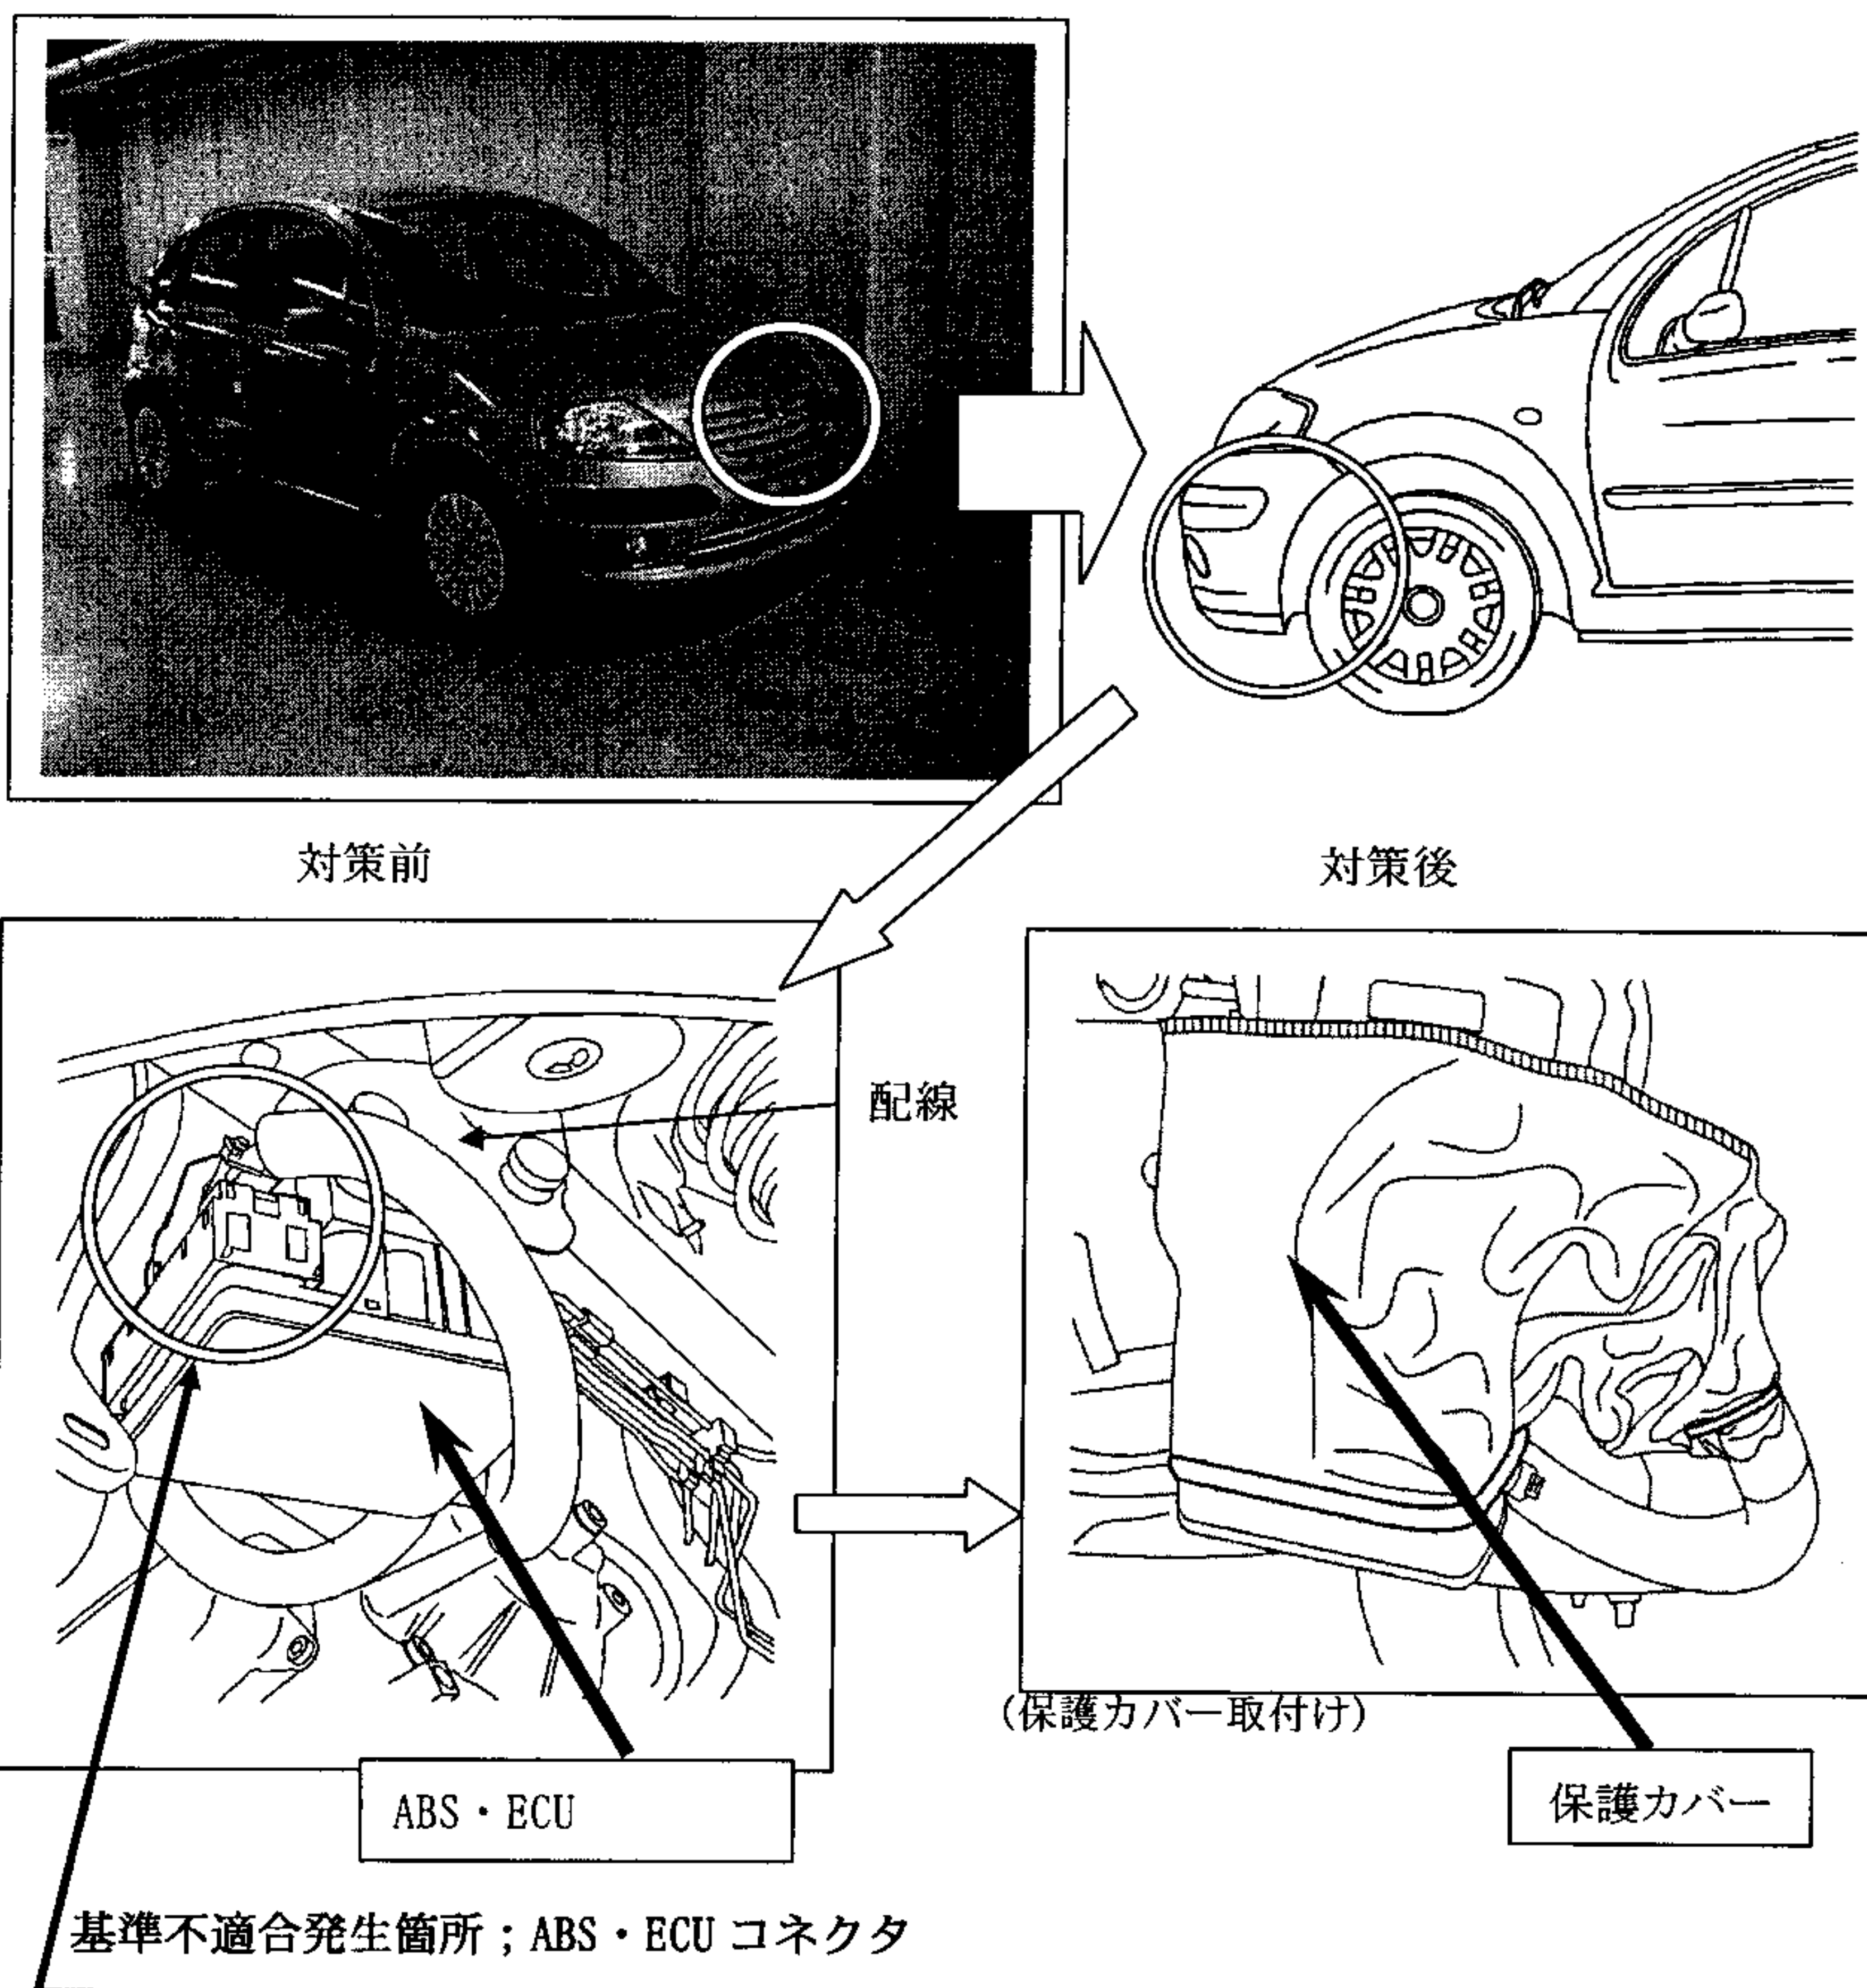
制動装置において、ABS システムのコントロールユニット(ABS・ECU)と車両側配線の接合部コネクタに防水が不完全なものがあるため、当該接合部に水が浸入することがあり、電気回路が短絡して ABS 警告灯が点灯するとともに ABS の機能が停止し、最悪の場合、短絡箇所が発熱して火災となるおそれがある。

全車両、当該コネクタにシーリングを施したうえ保護カバーを取り付ける。また、ABS・ECU を確認し、ABS・ECU に水の浸入形跡のある車両は ABS・ECU を交換する。

注   は追加部品及び交換部品を示す
