## 改善箇所説明図

(前輪ホイール・ハブのセンター・キャップが、脱落する。)

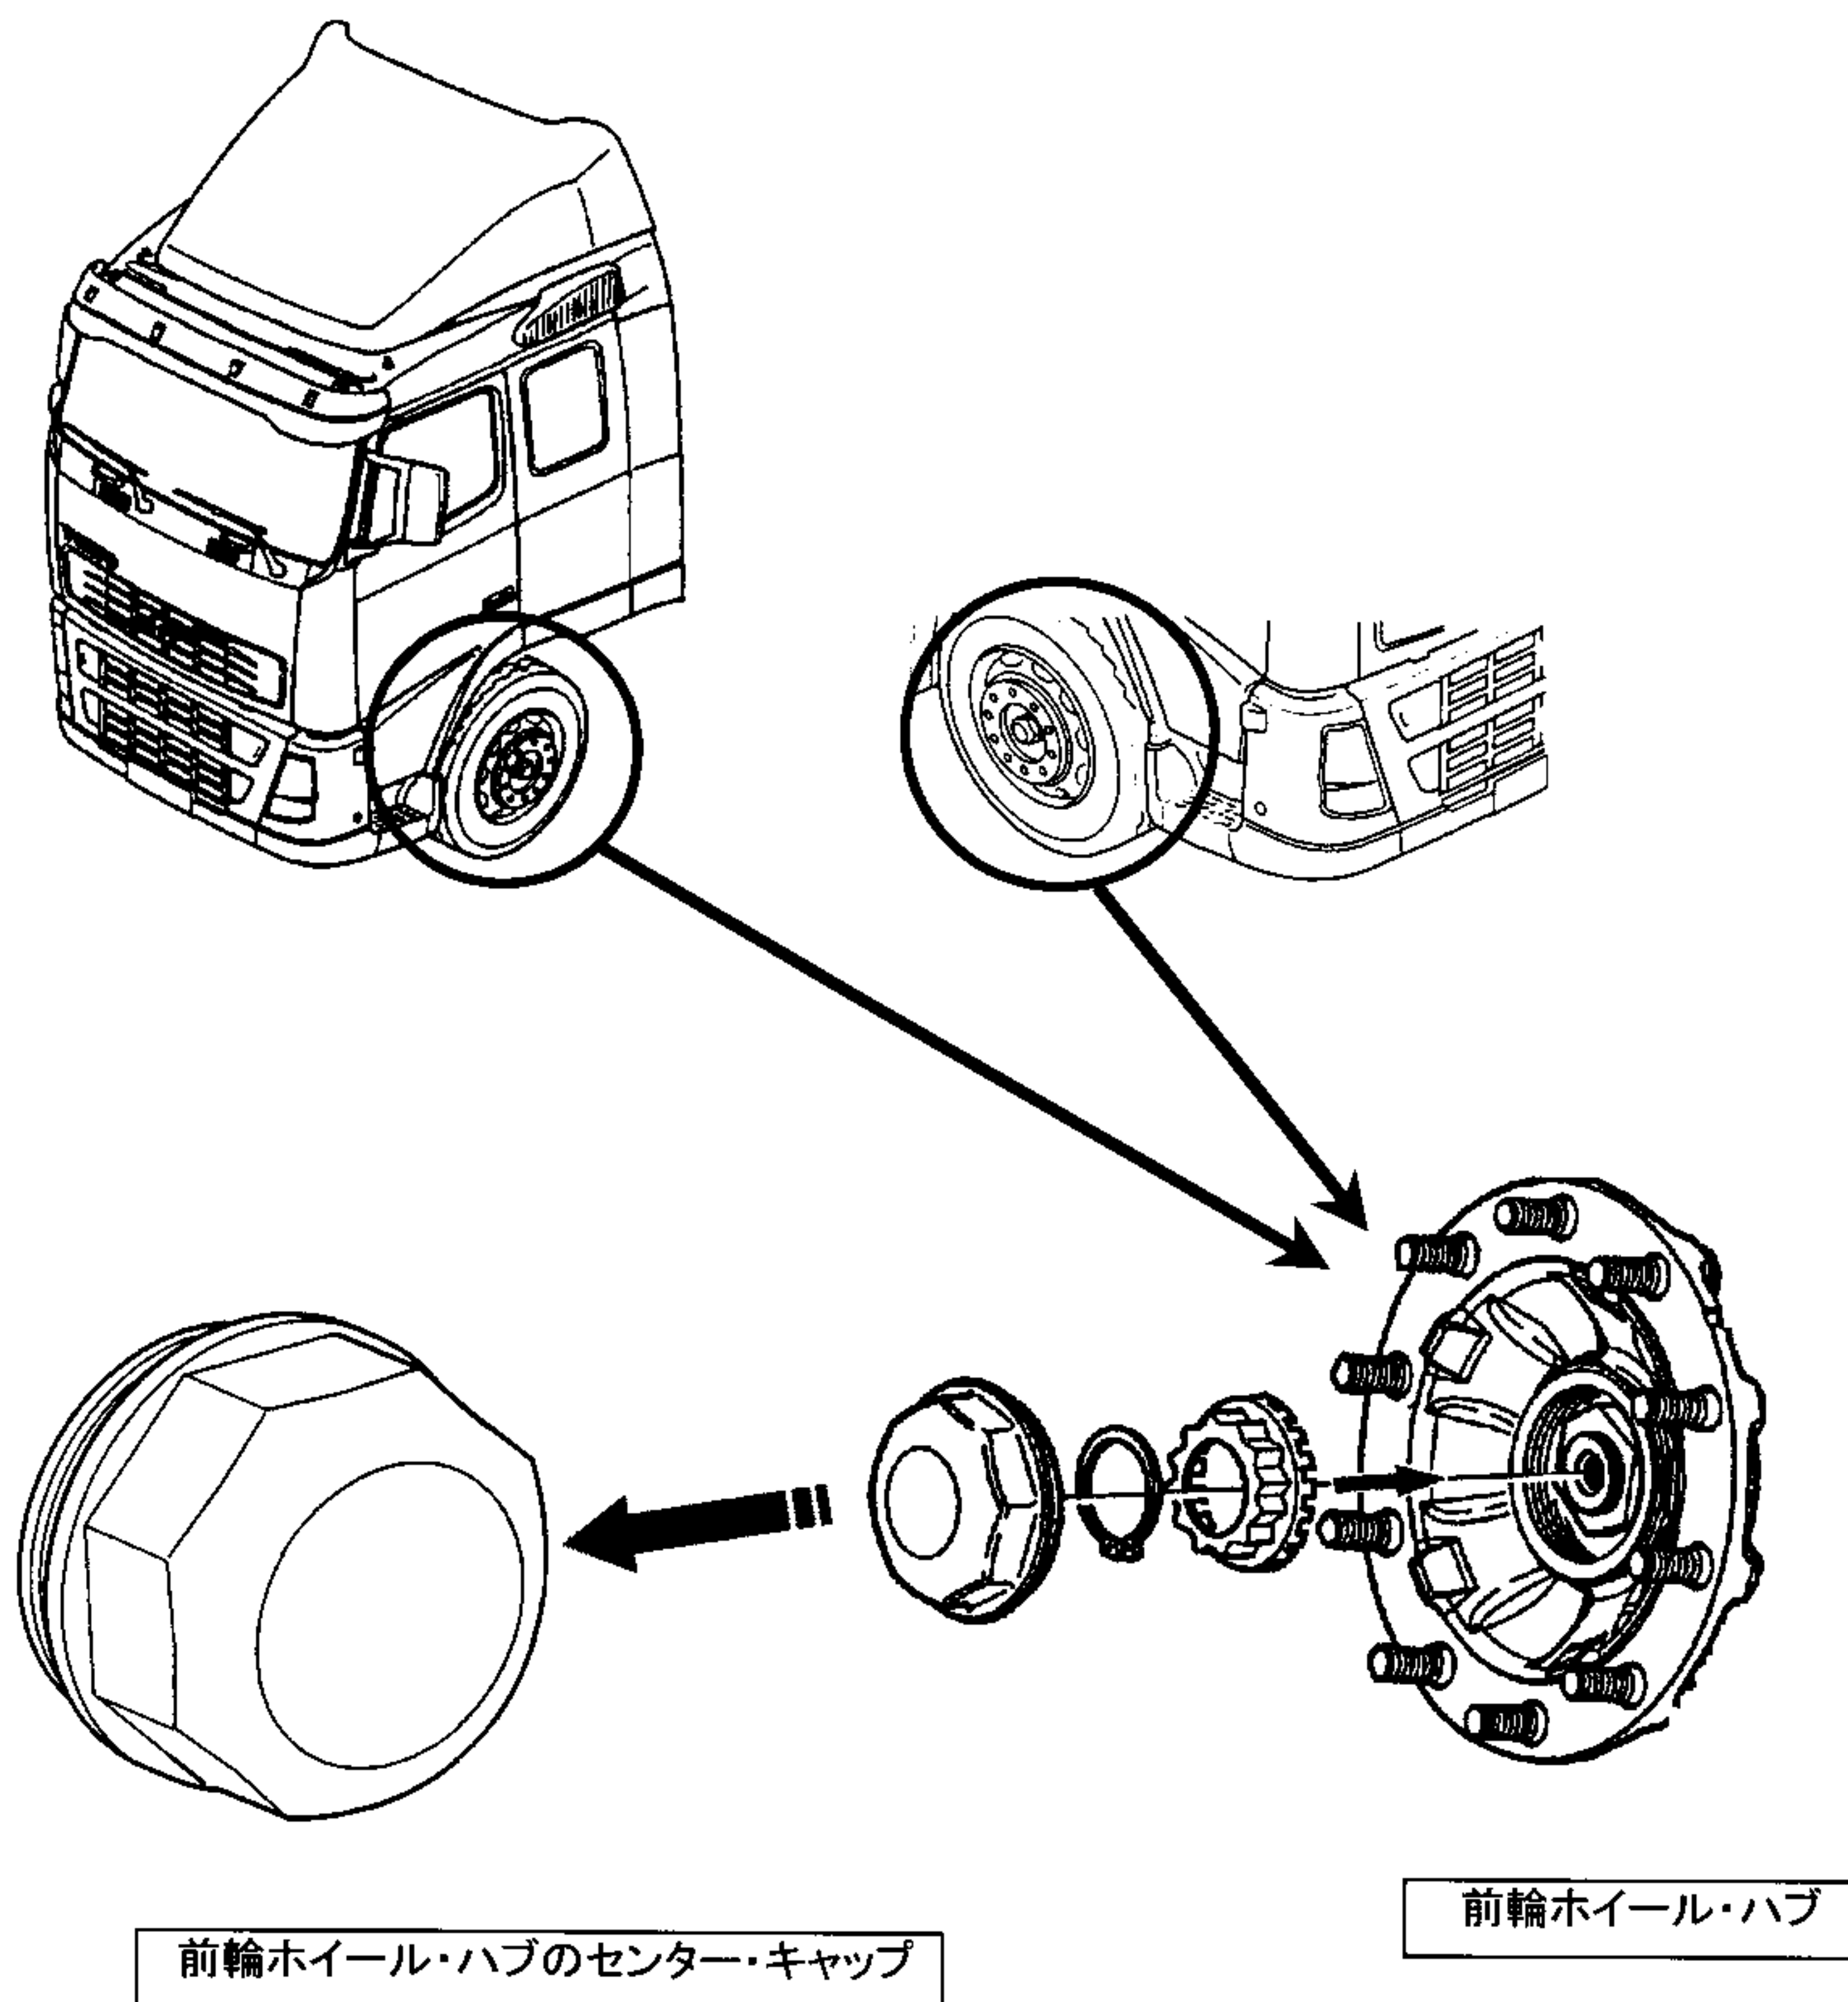
注意 :  は交換箇所を示す

走行装置において、前輪ホイール・ハブのセンター・キャップの形状が不適切なものがあるため、走行中の振動等で当該キャップが緩むことがあり、そのままの状態で使用を続けると当該キャップが脱落して他の交通の安全を妨げるおそれがある。

全車両、車台番号を点検し、対象となるものは、前輪ホイール・ハブのセンター・キャップを良品と交換するとともに前輪ホイール・ハブ内を点検し、ハブ・ベアリングが損傷しているものは、前輪ホイール・ハブを新品と交換する。
