# 改善箇所説明図

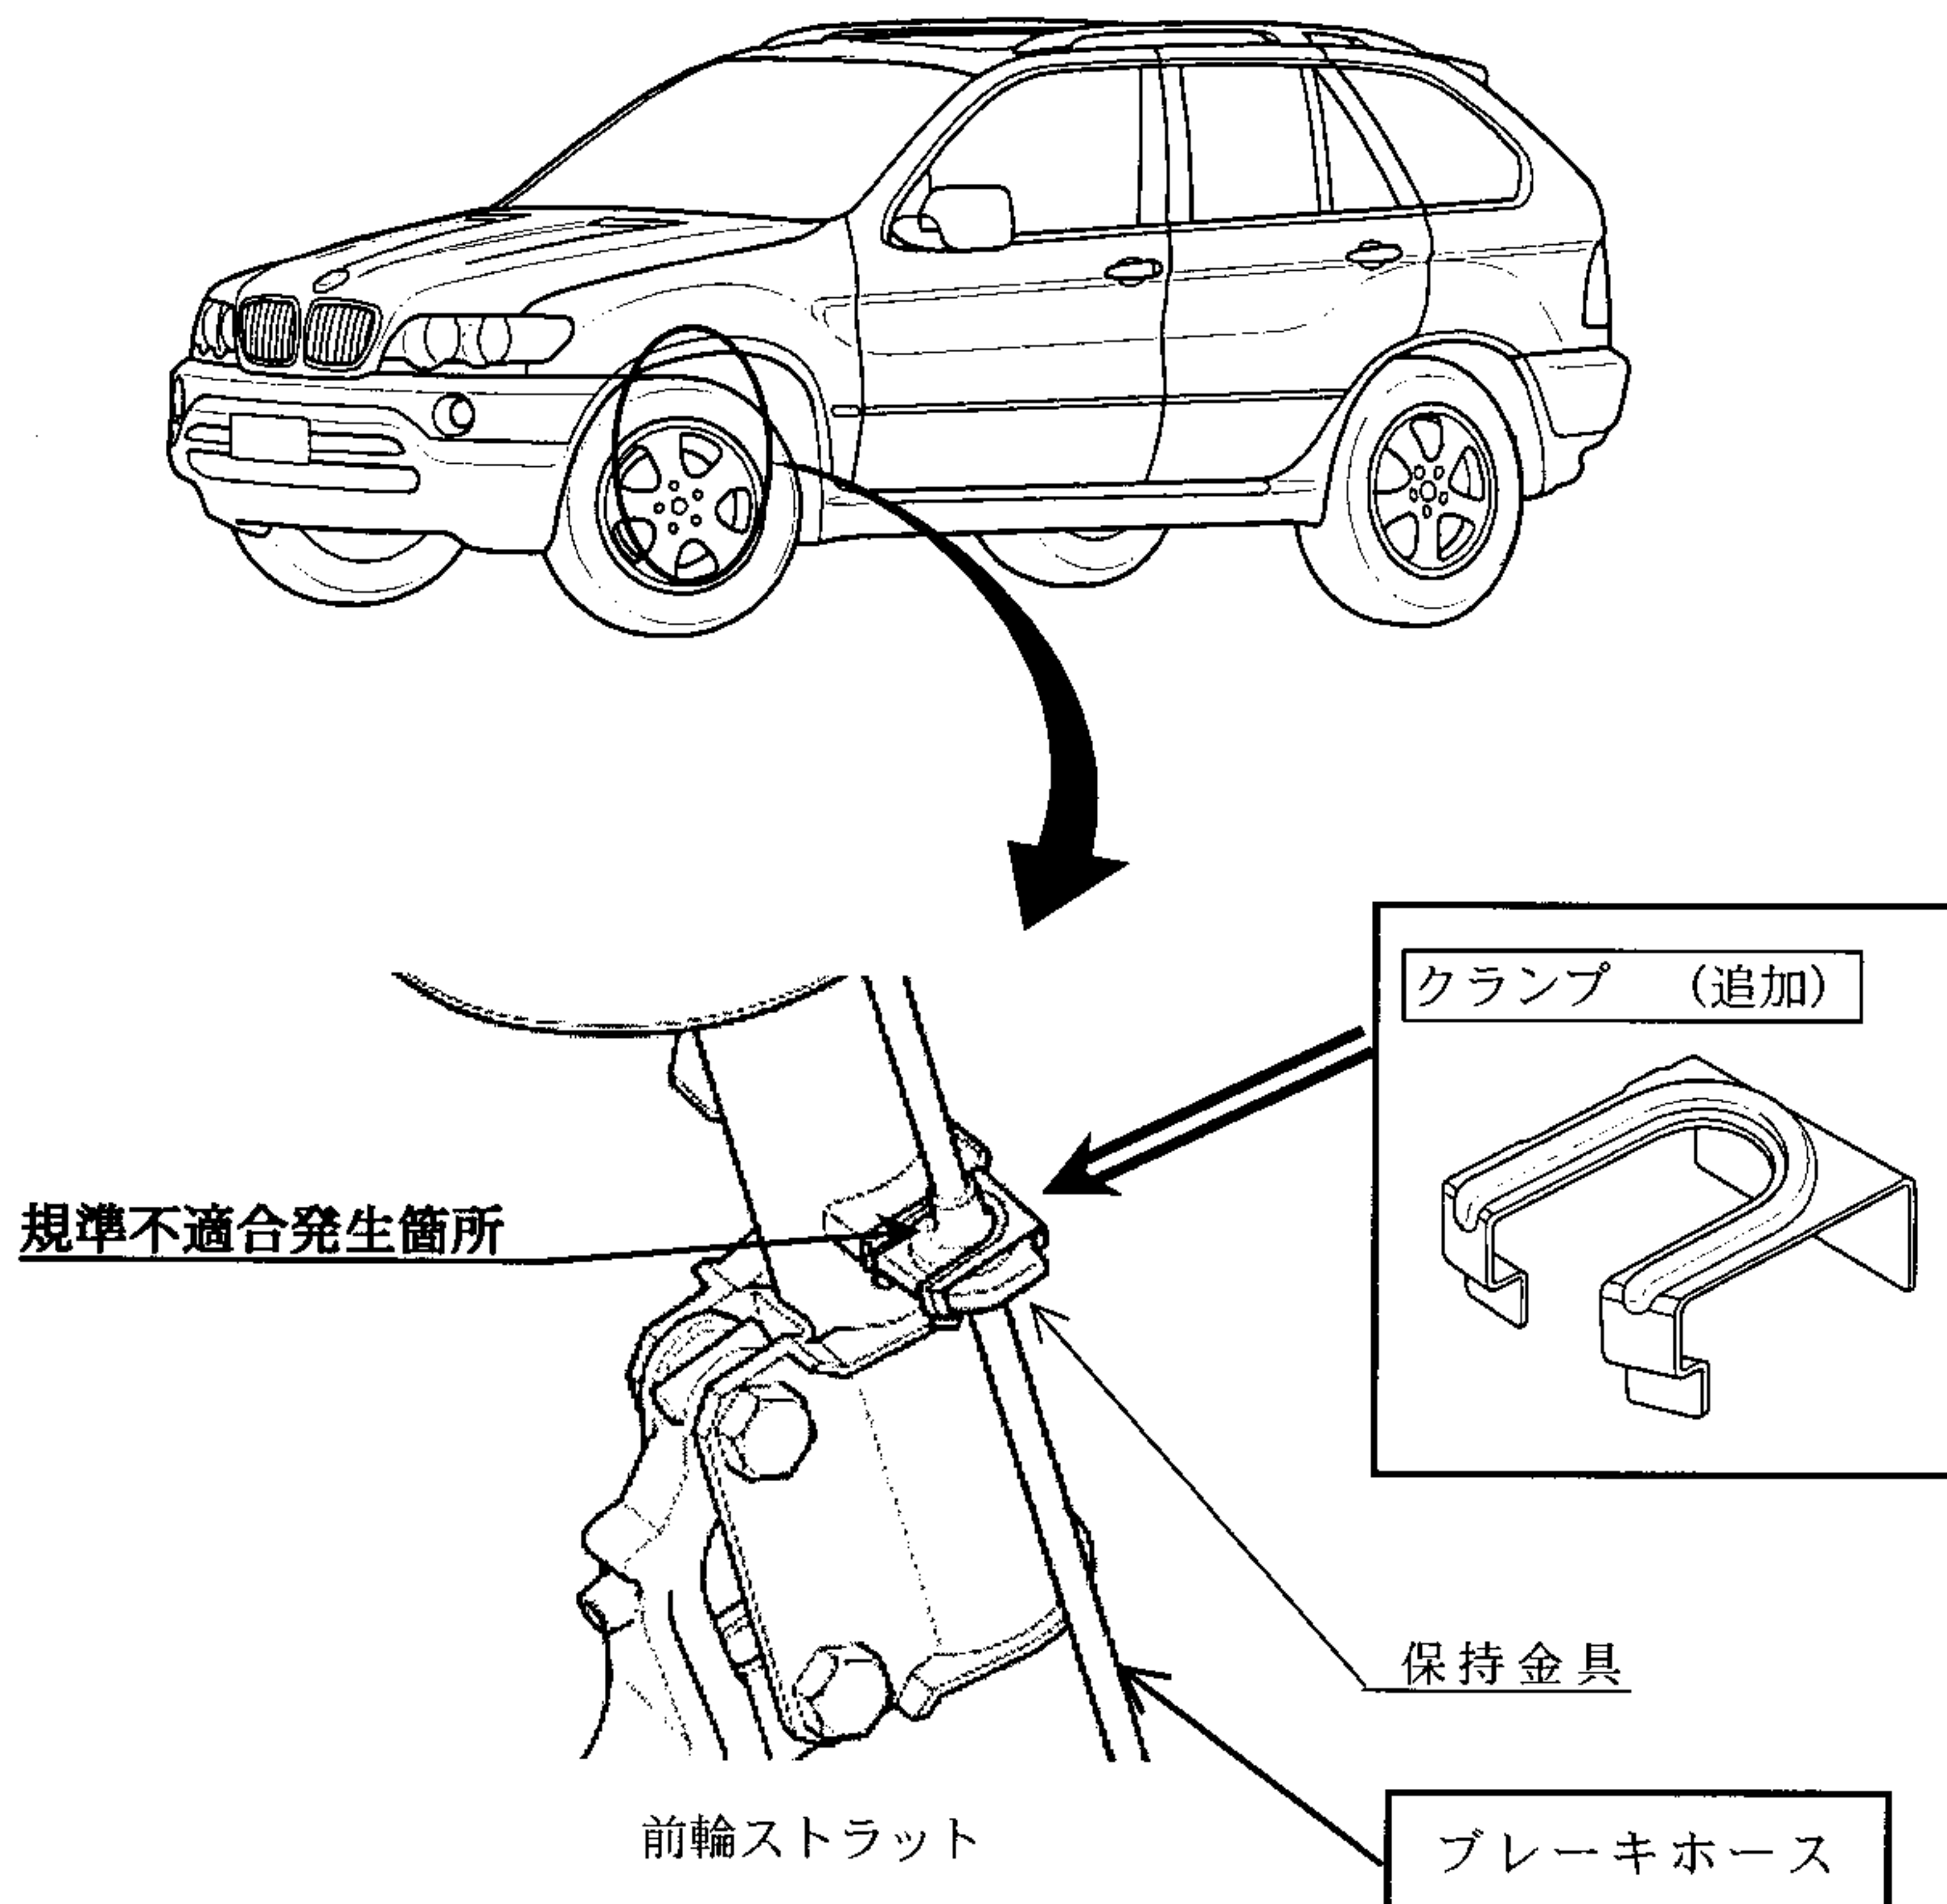
制動装置において、ブレーキホースの前輪ストラット部への固定方法が不適切なため、走行時の振動等でブレーキホースが保持金具から抜けることがあり、そのままの状態で使用を続けると、当該ホースがタイヤまたはホイールと干渉して損傷し、最悪の場合、ブレーキ液が漏れて制動力が低下するおそれがある。

- ・全車両、ブレーキホースを点検し損傷している場合は交換する。
- ・全車両、当該部位にクランプを追加する。

注：  は交換及び追加部品を示す。
