## 改善箇所説明図

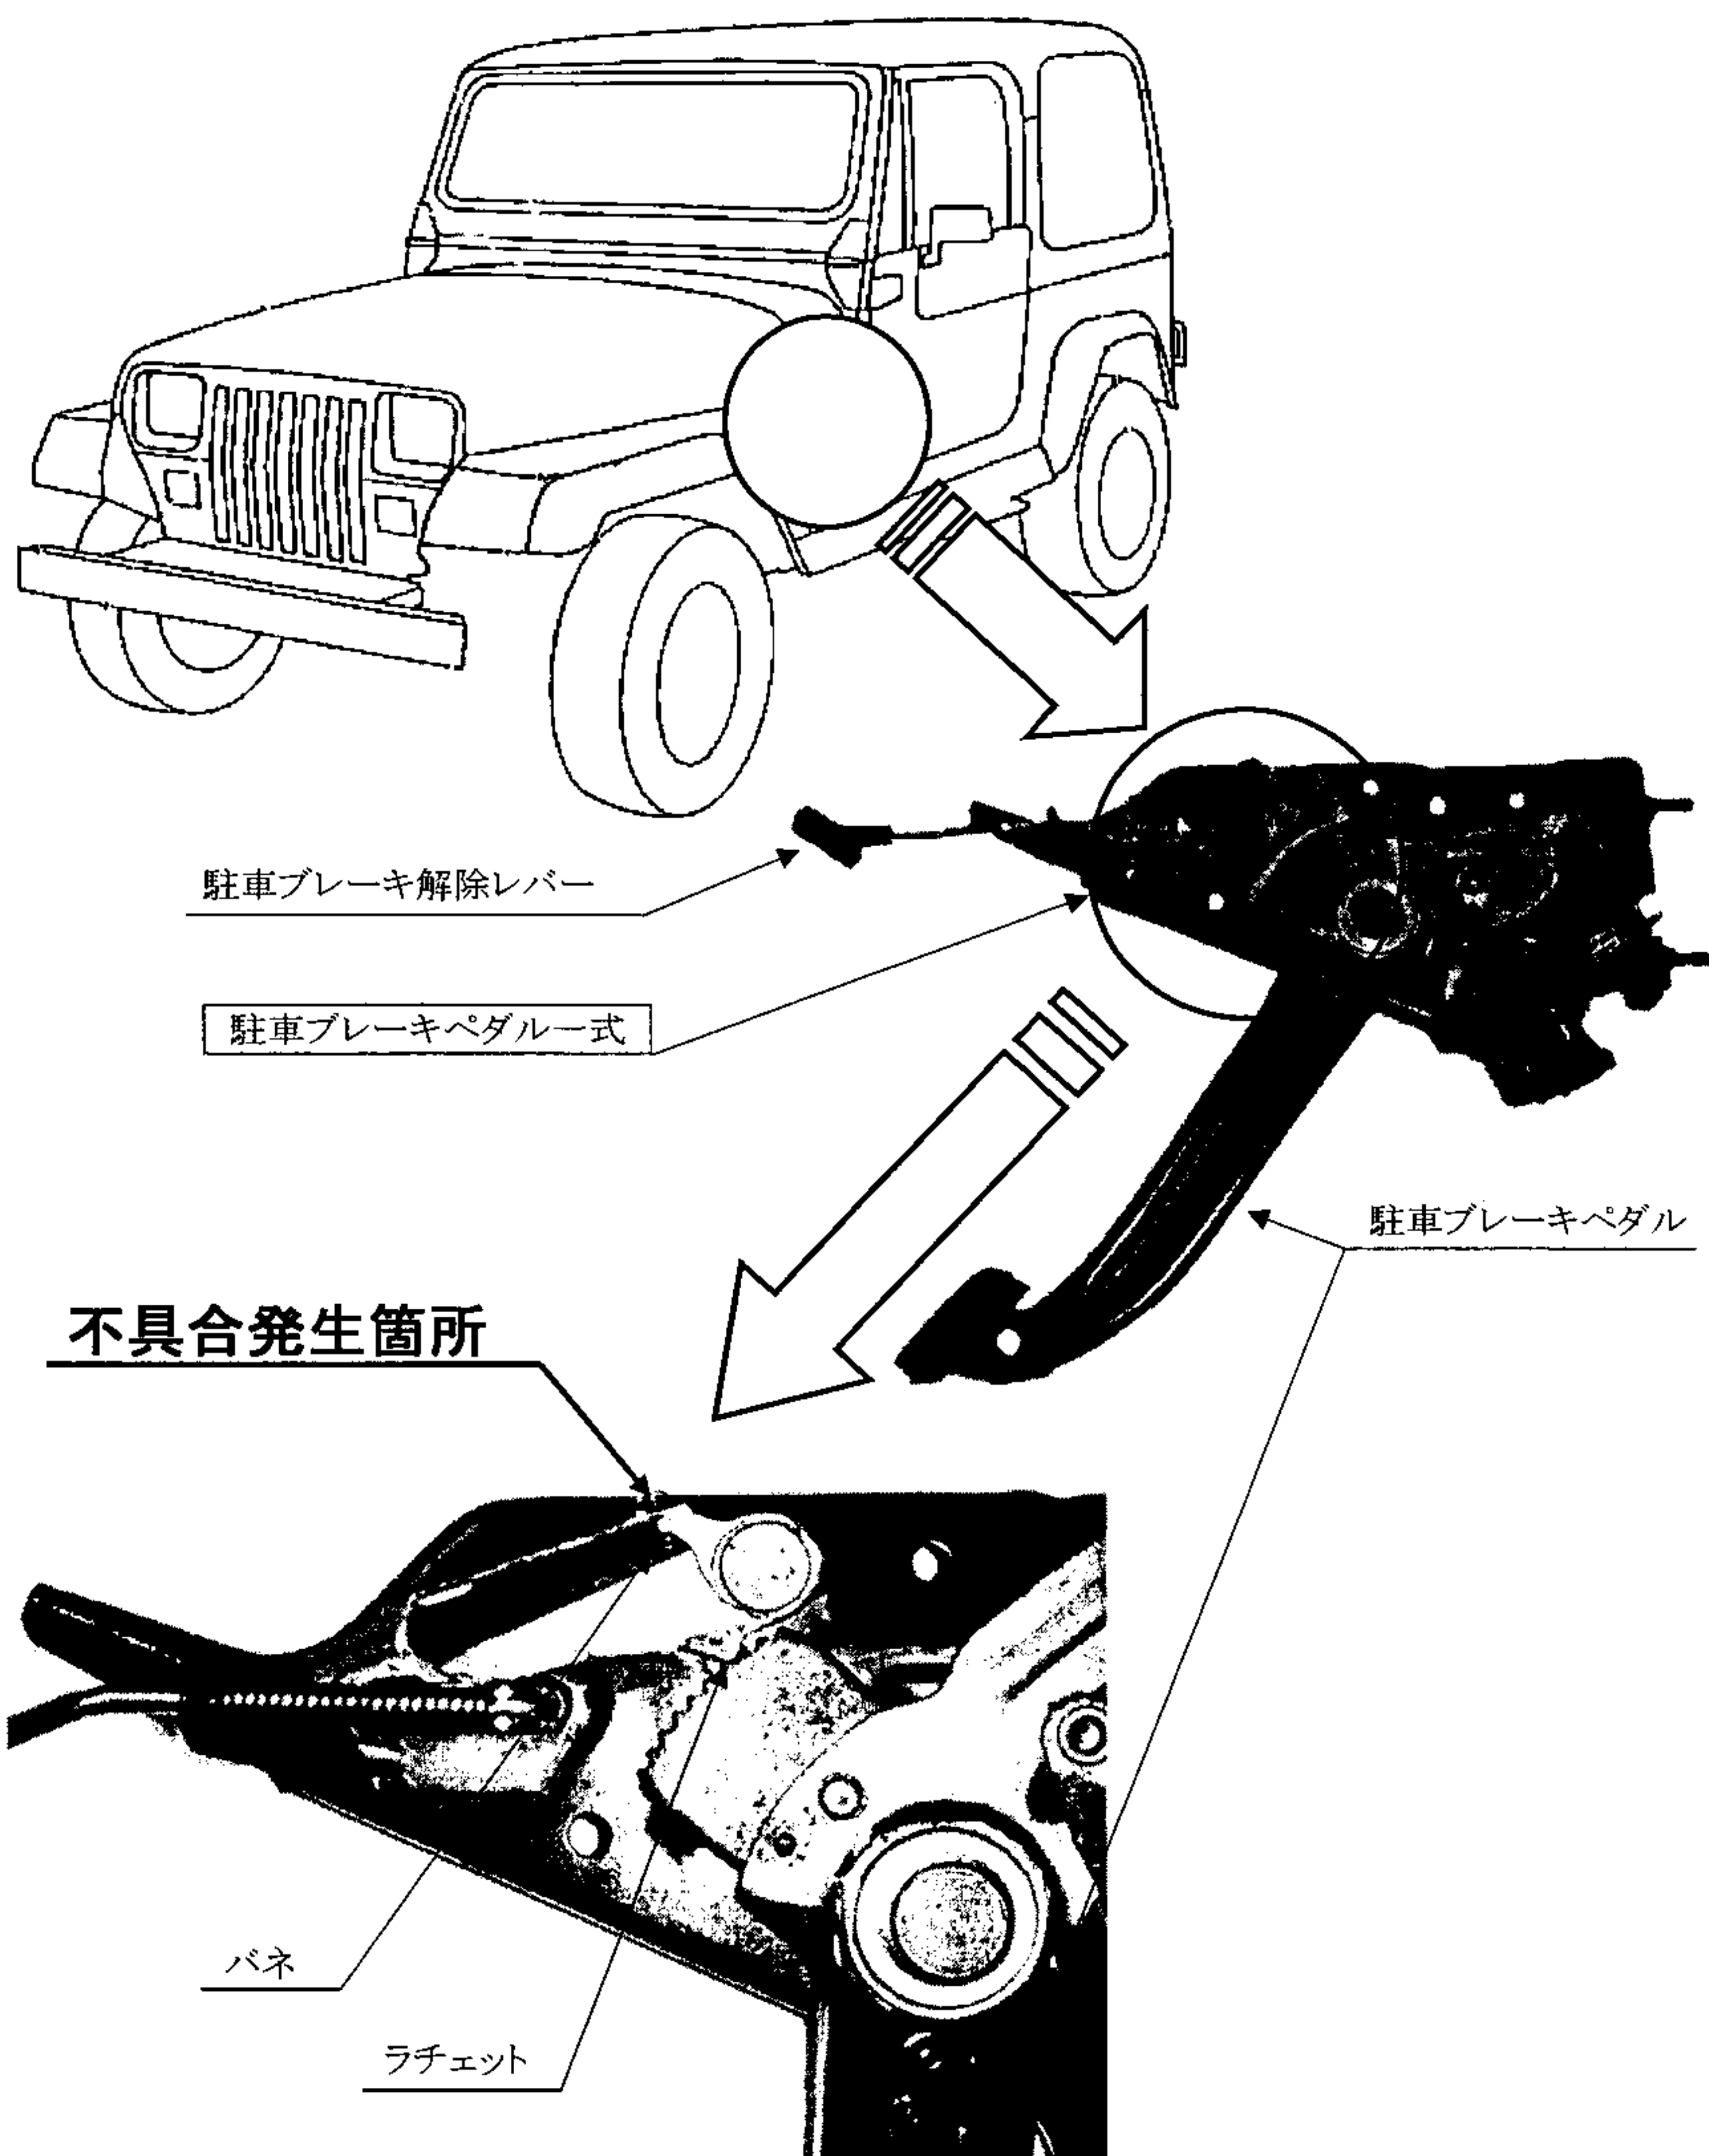
注：  は交換部品を示す。

駐車制動装置において、駐車ブレーキペダルのラチェットを噛み合わせるバネの張力が不十分のため、長期間の使用により、ラチェットに塗布されたグリスが異物（埃）により硬化する等の抵抗が発生した場合に、バネの力で十分にラチェットを噛み合わせることができなくなり、最悪の場合、駐車ブレーキが解除されるおそれがある。

全車両、駐車ブレーキペダル一式を対策品と交換する。
