# 改善箇所説明図

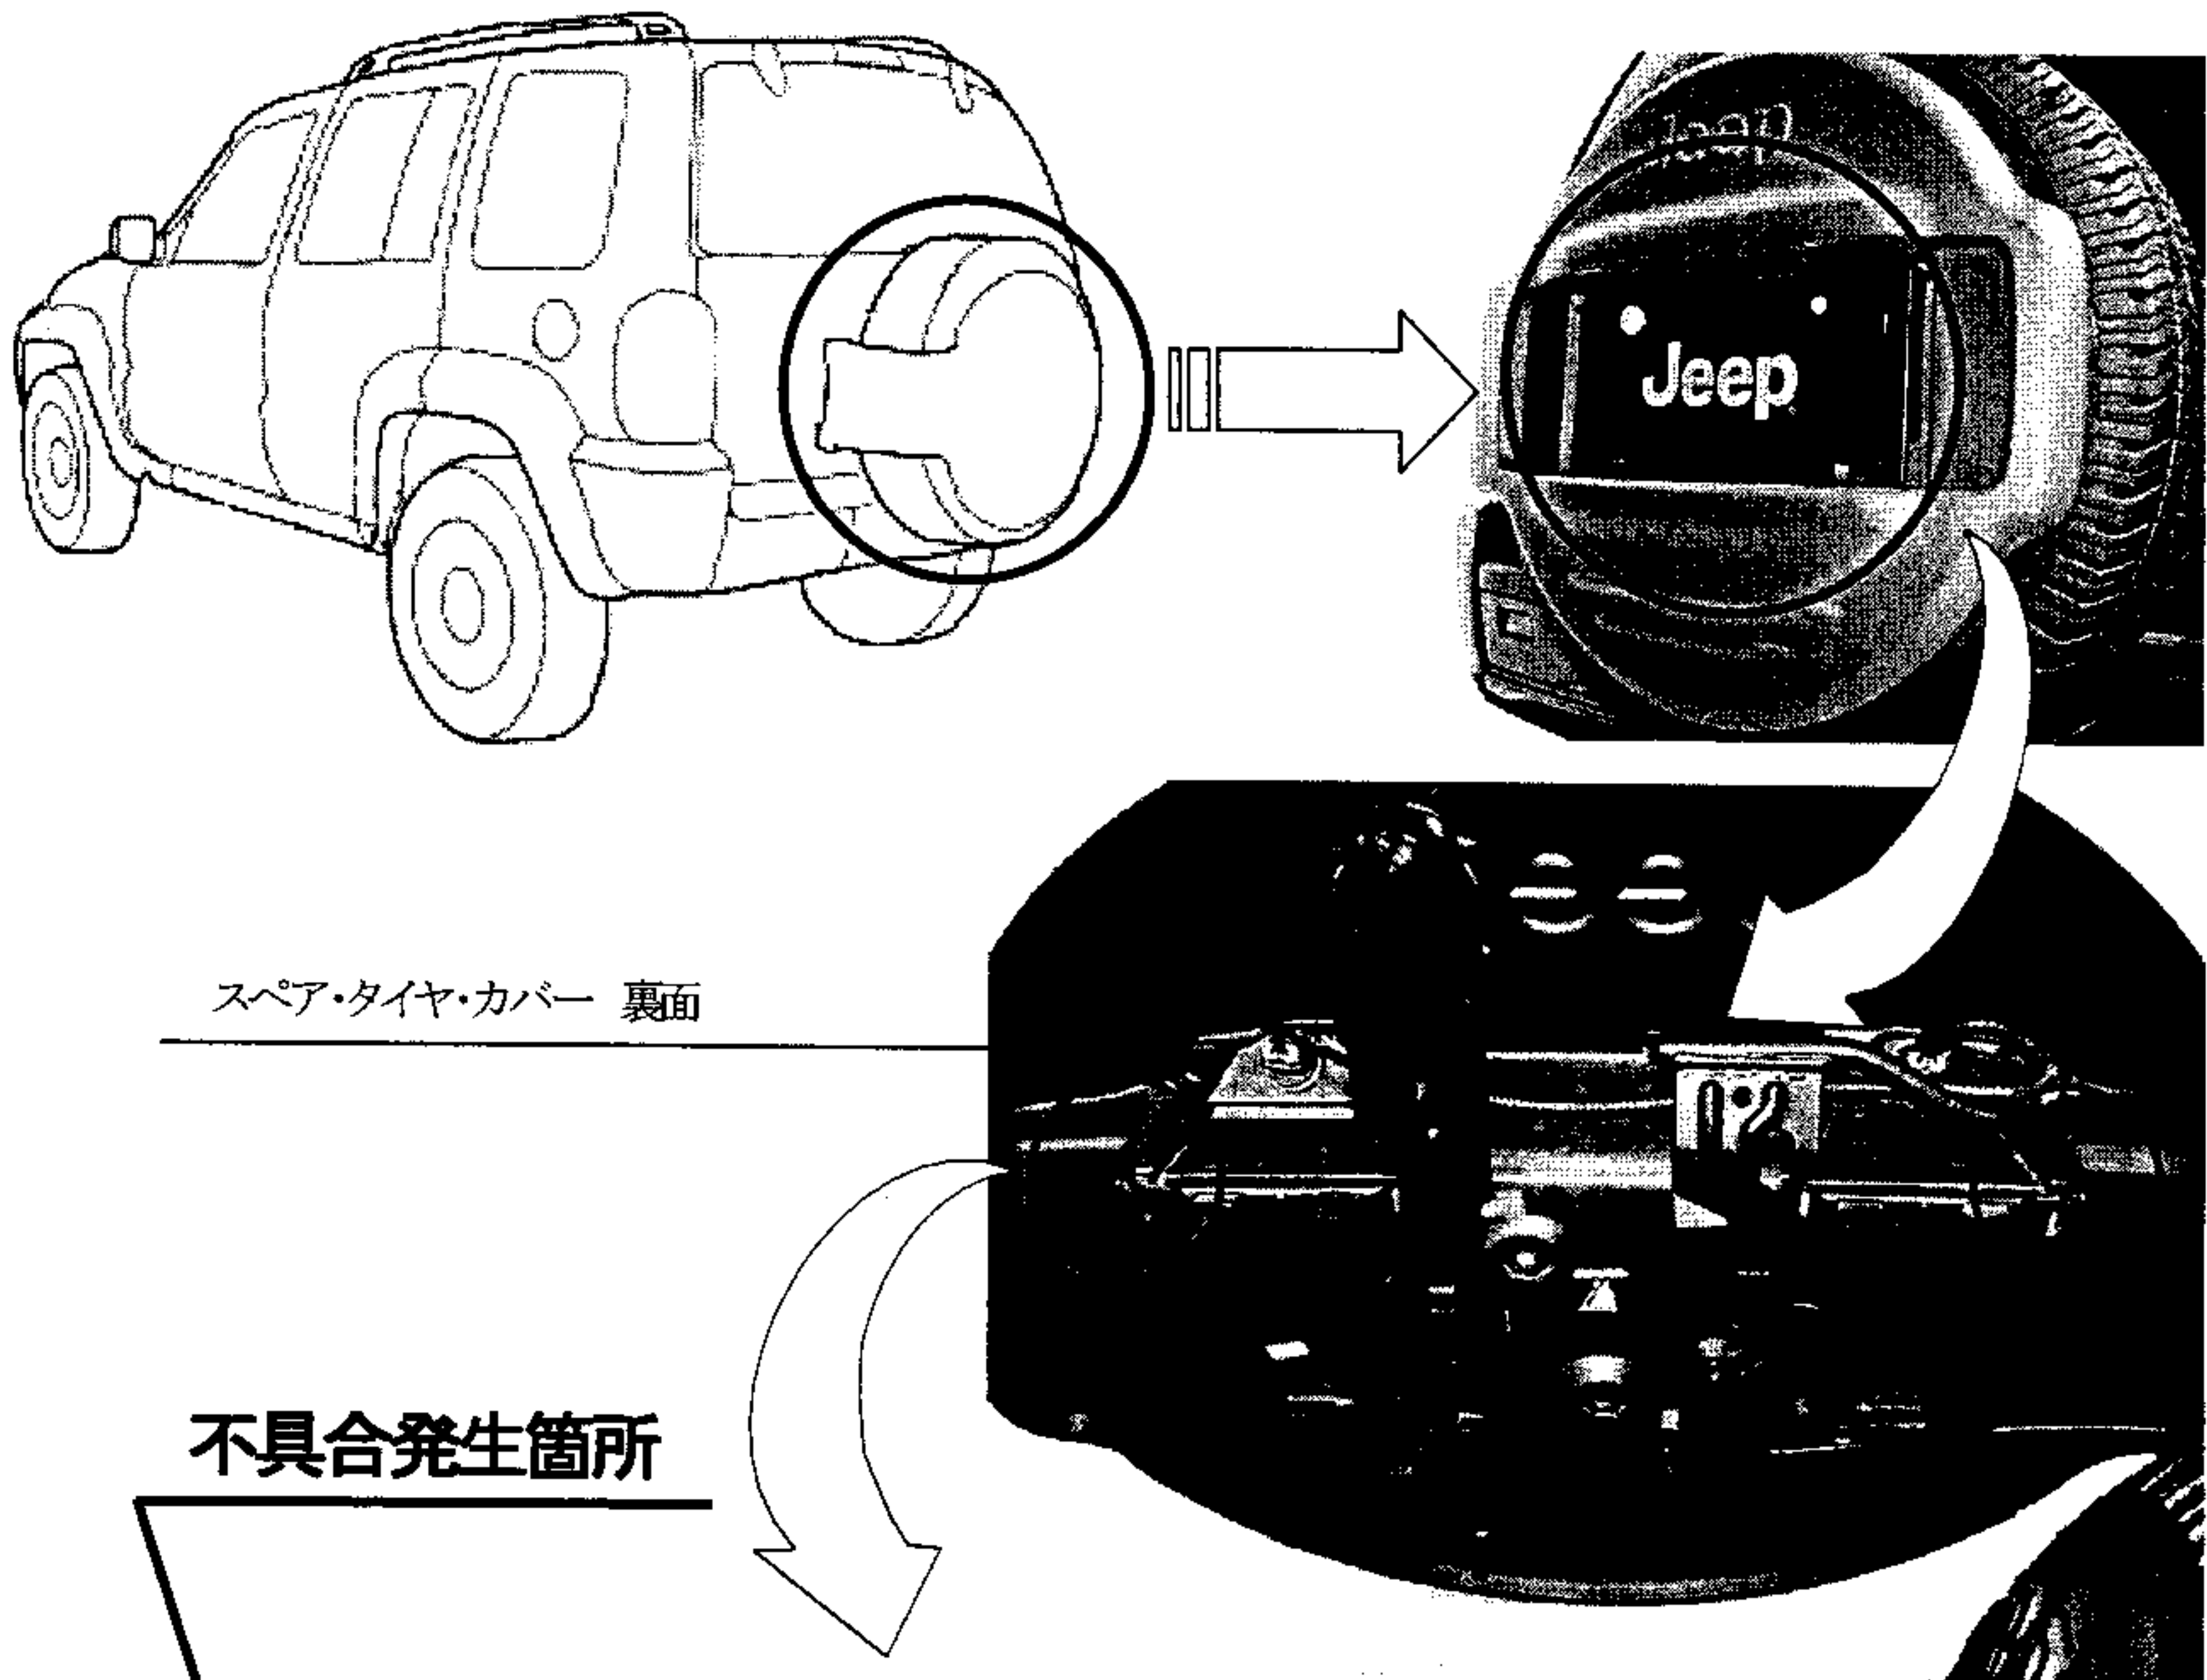
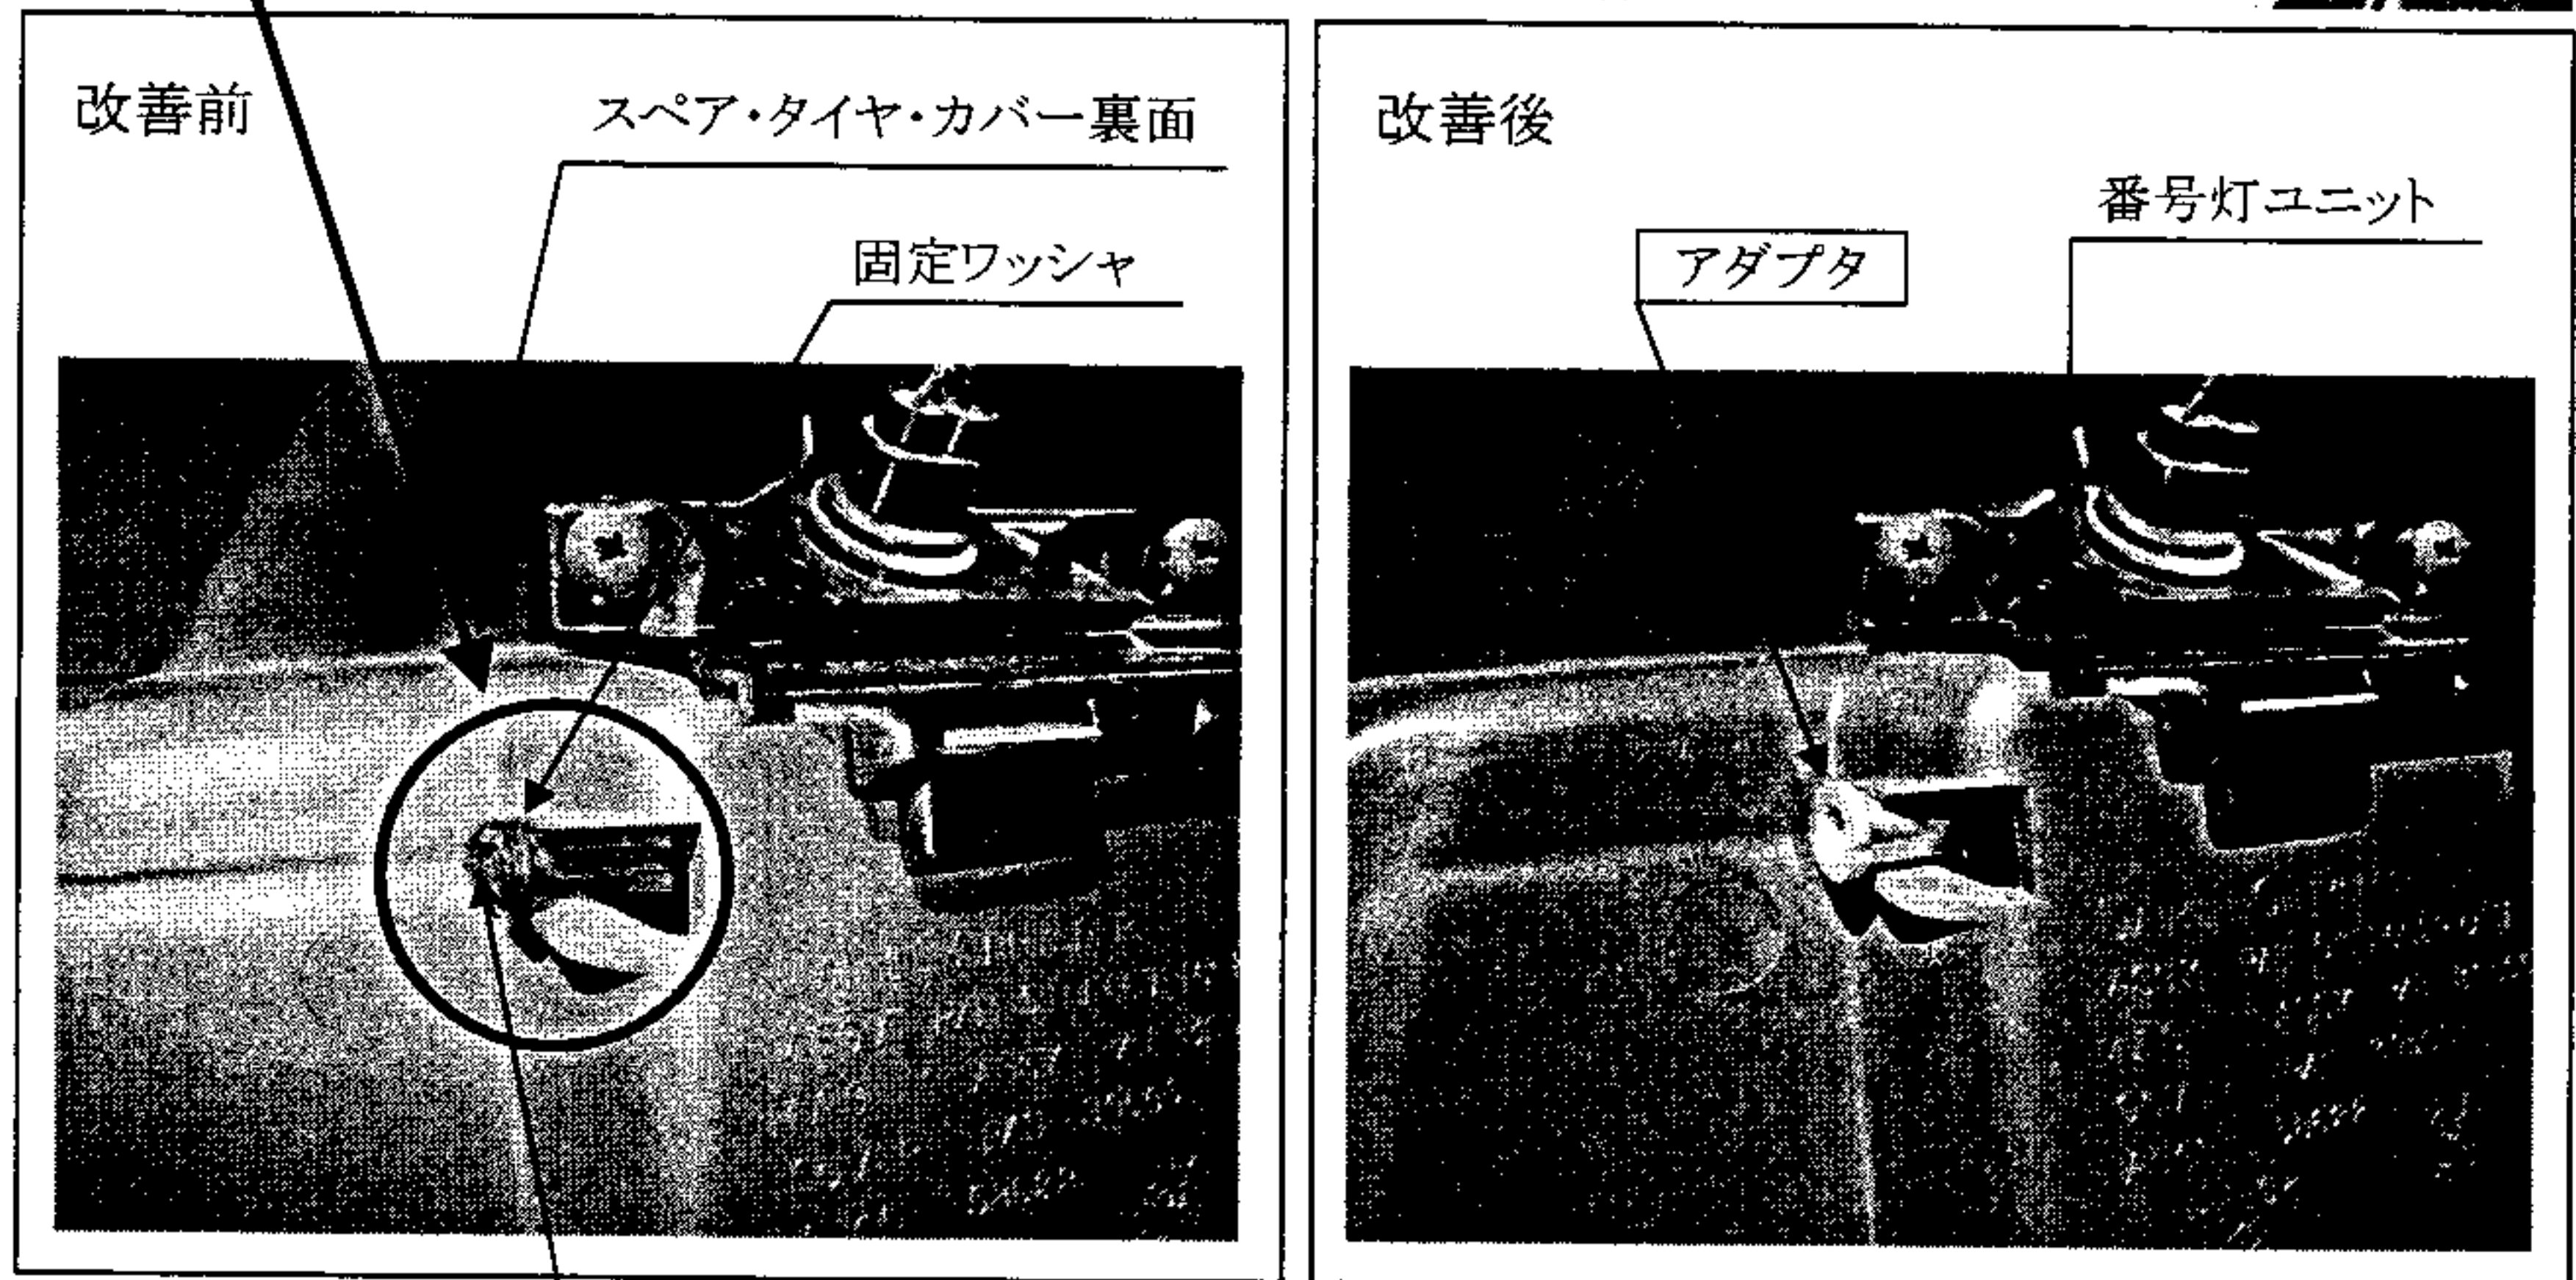
注：   は交換部品を示す。

車体において、番号標板を取り付けているブラケットのシャフト端部の左右固定用ワッシャの取付方法が不適切なため、当該ブラケットの開閉操作及び走行時の車両振動等により当該ワッシャが外れることがあり、最悪の場合、当該ブラケットが脱落して他の交通の安全を妨げるおそれがある。

全車両、当該ブラケットの左右シャフトの固定ワッシャを対策品と交換する。
