# 改善箇所説明図

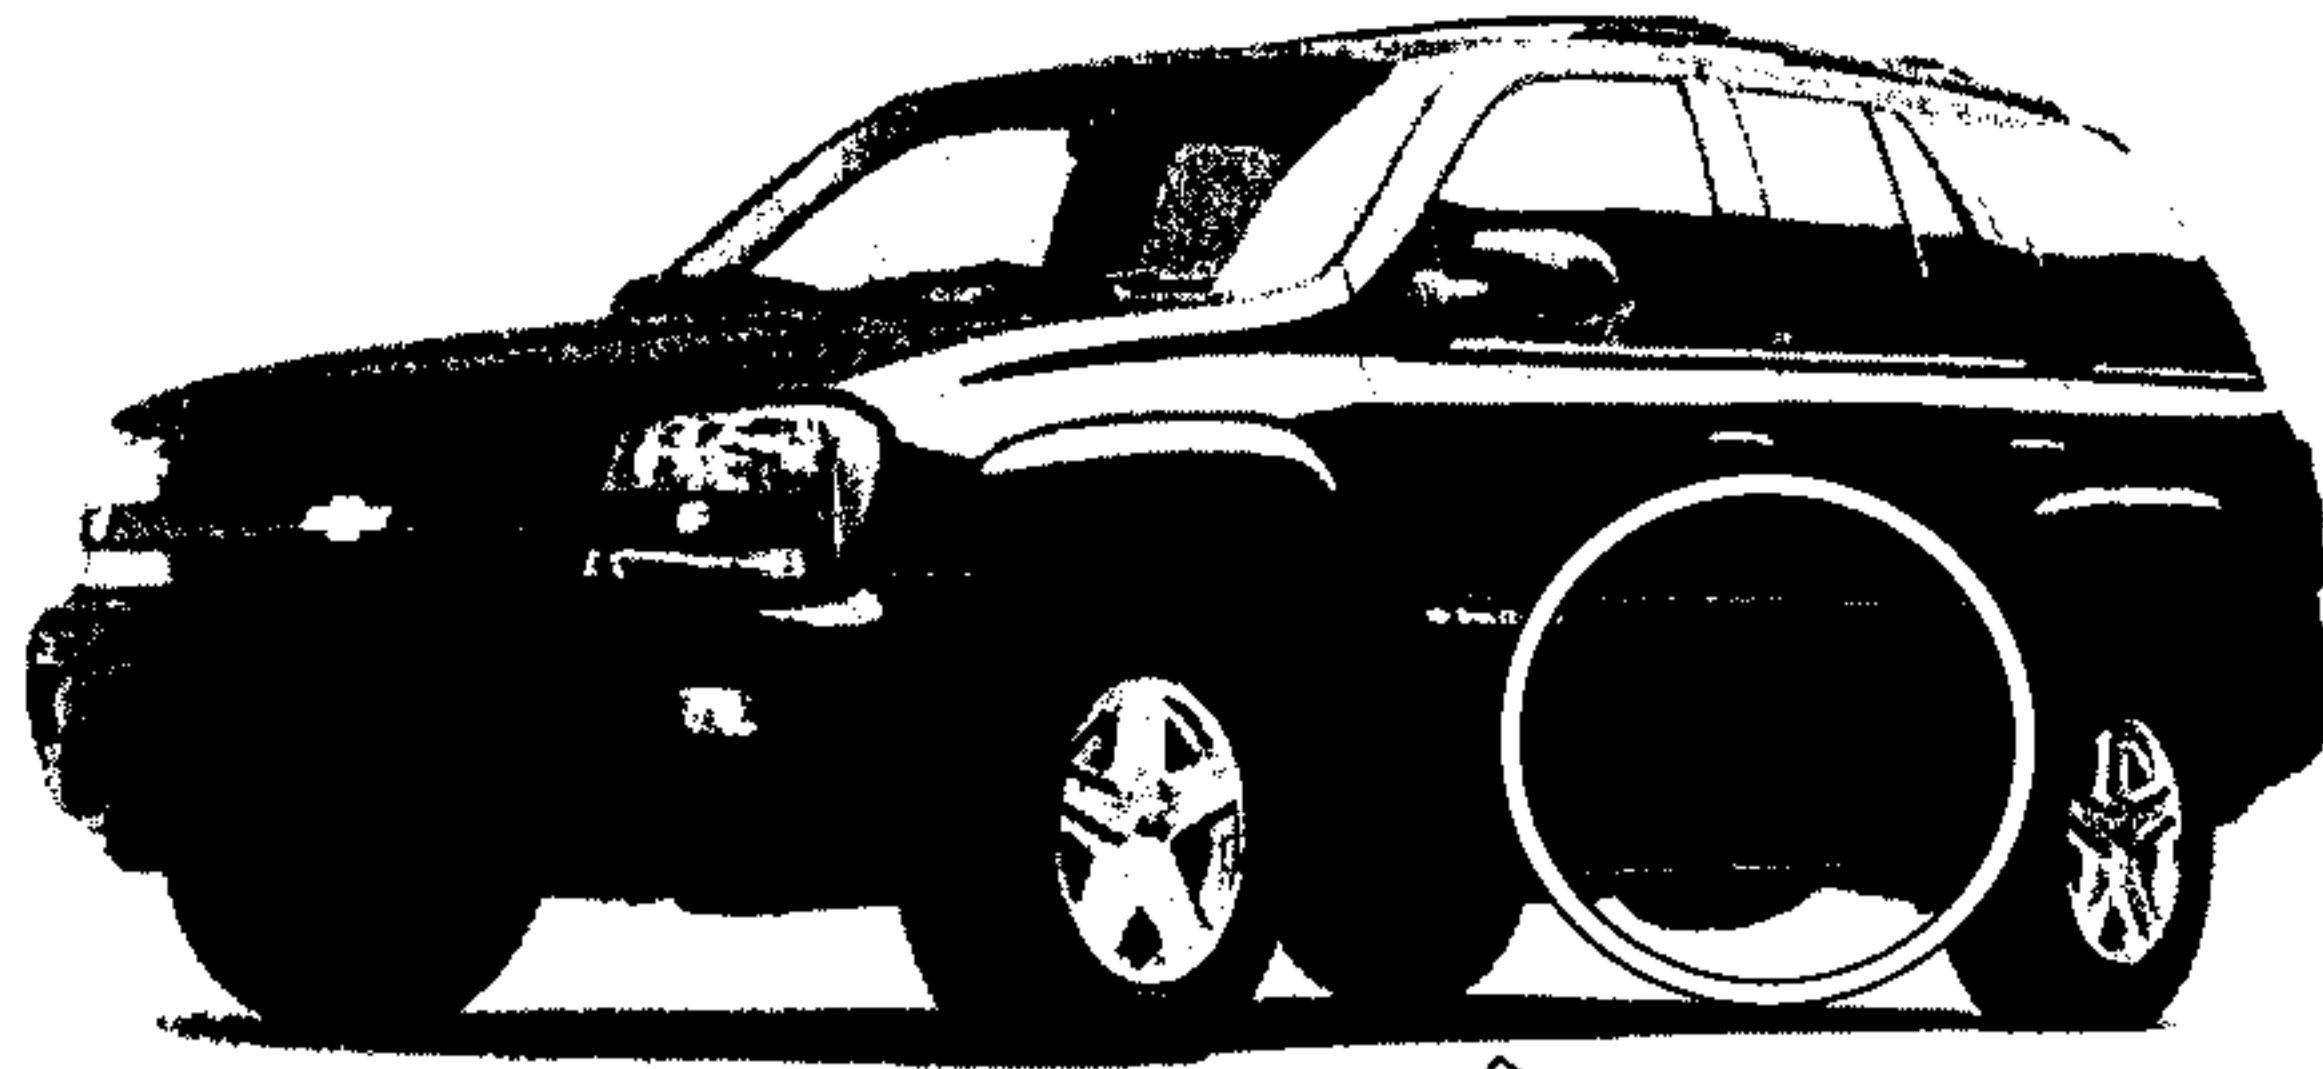
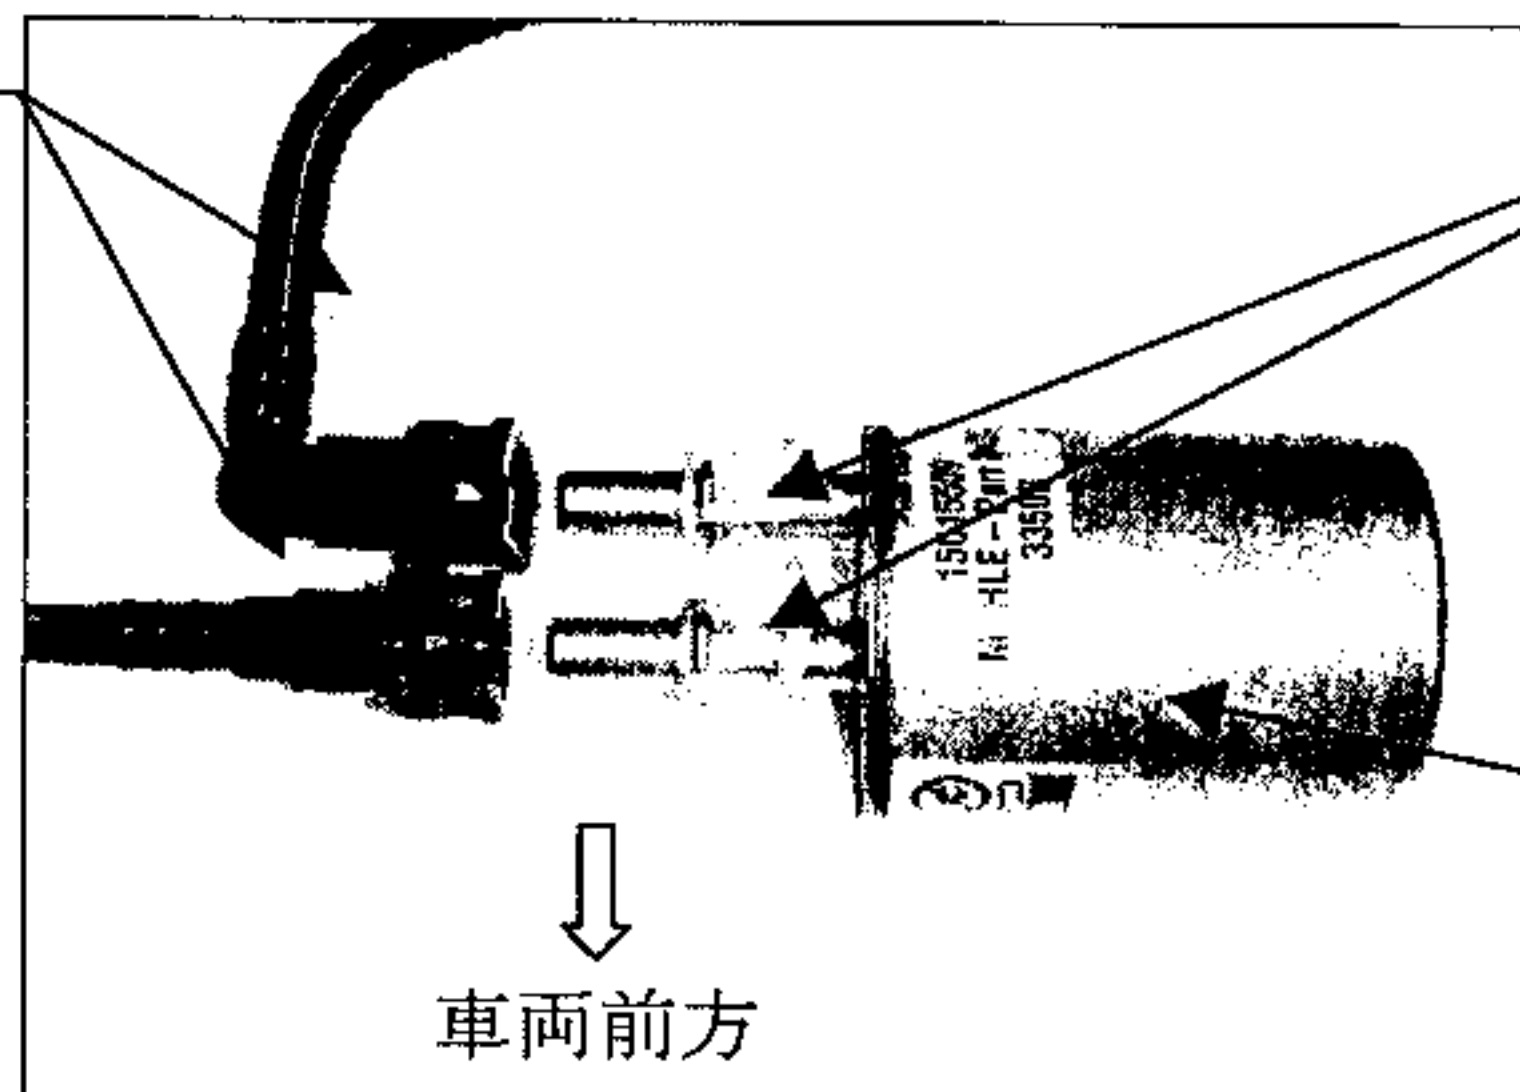
燃料パイプ

リテーナー

燃料フィルター

車両前方

基準不適合発生箇所

燃料装置において、燃料フィルターと燃料パイプとの接続部のリテーナー（接続用の留具）の形状が不適切なものがあるため、走行中の振動等により、当該接続部が外れて燃料が漏れ、最悪の場合、火災に至るおそれがある。

〈改善内容〉

全車両、当該燃料パイプの接続部の  
リテーナーを良品と交換する。

：は交換部品を示す。

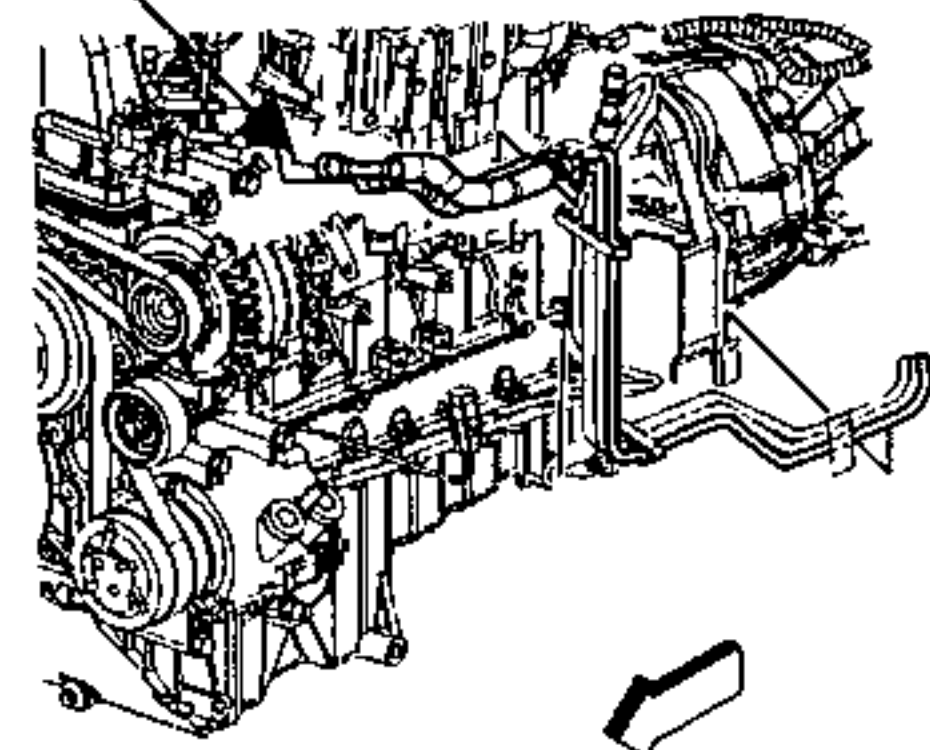
〈識別〉

原動機側の燃料パイプに  
白ペイント塗布
