## 改善箇所説明図

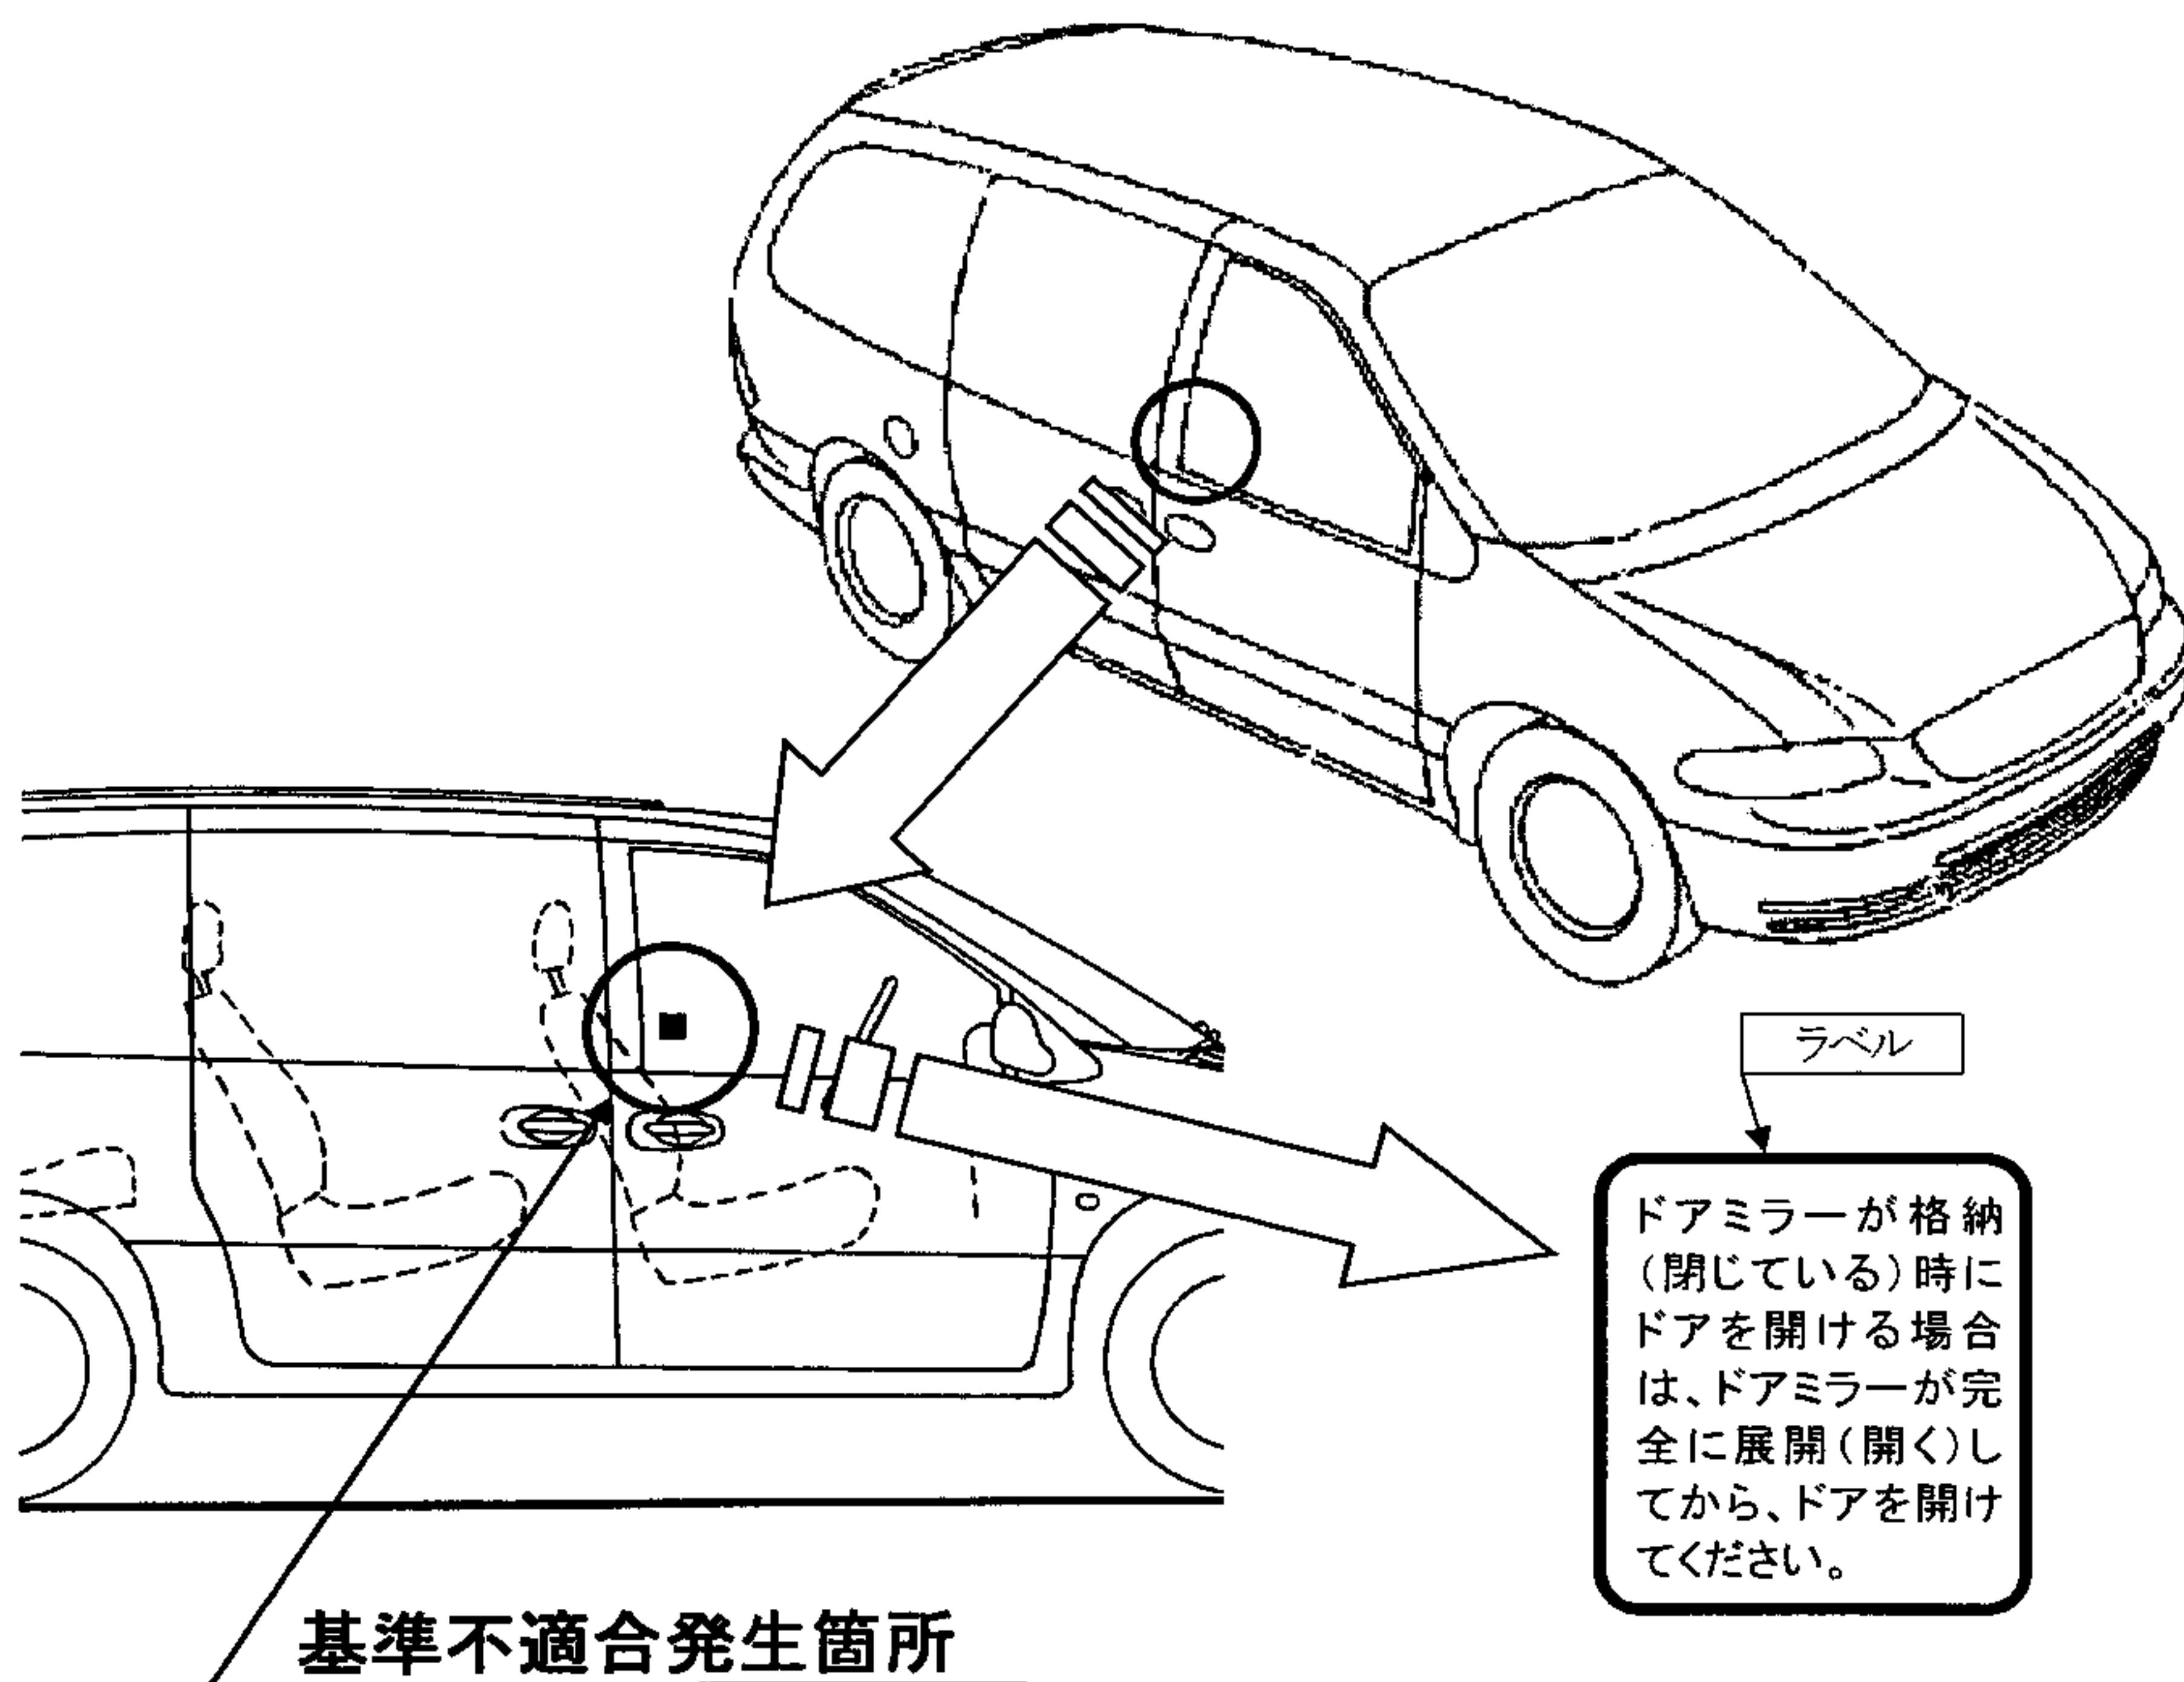
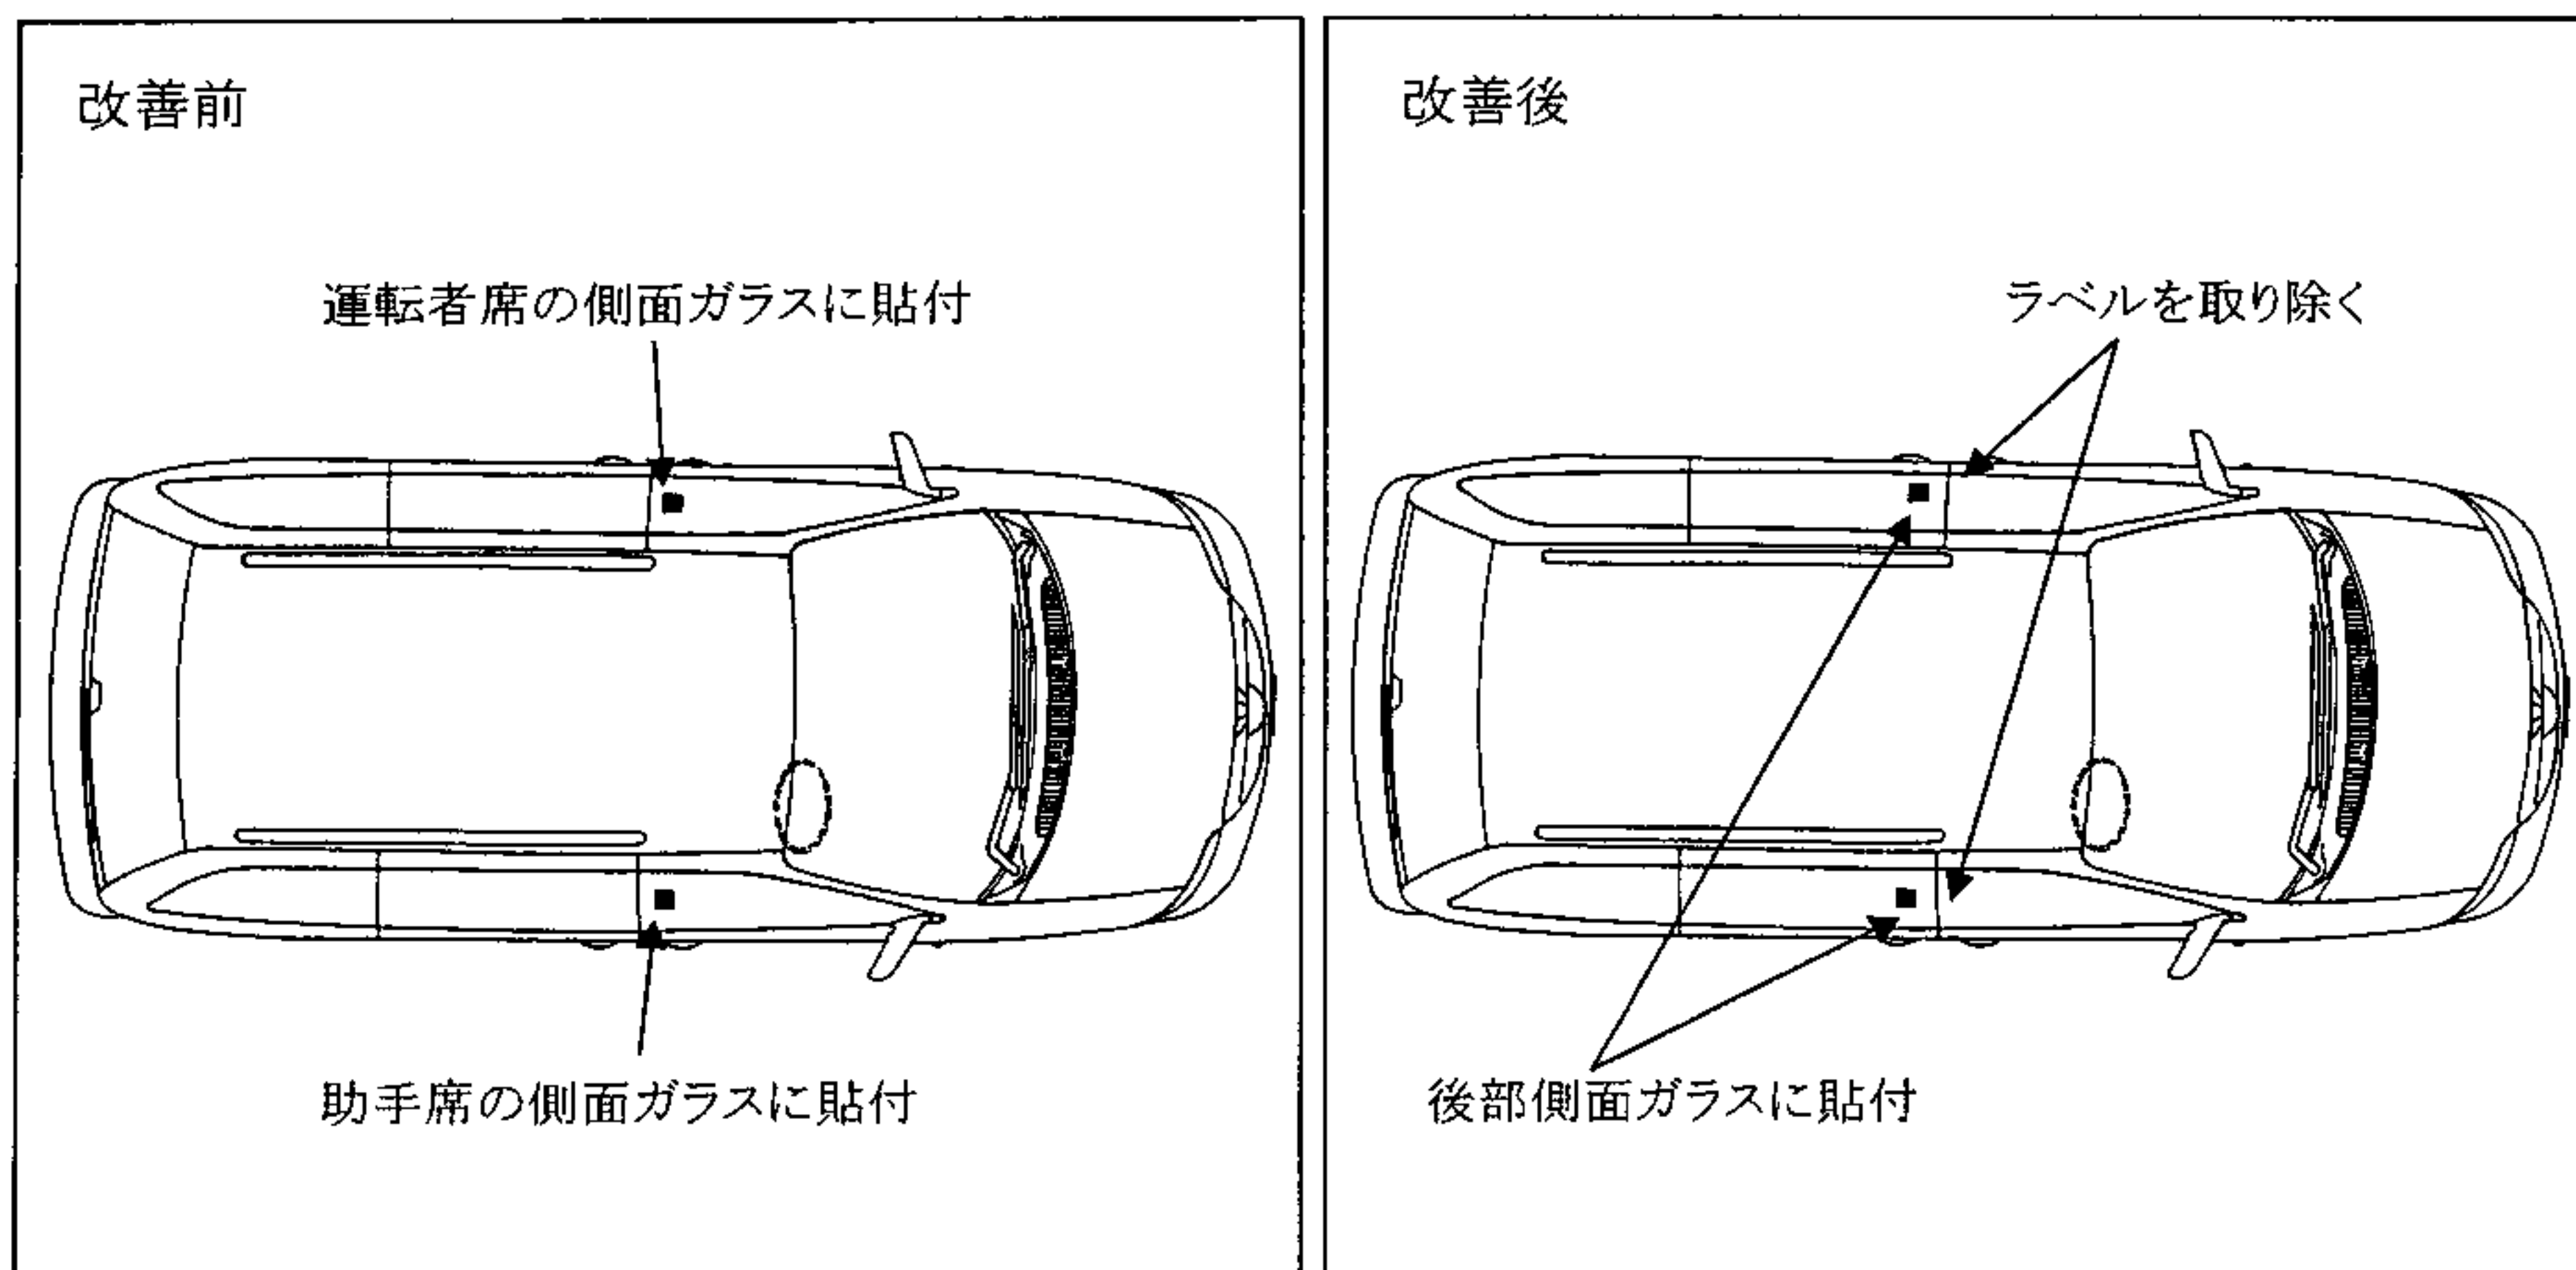
は交換部品を示す。

窓ガラスにおいて、電動格納式後写鏡の格納時におけるドア開閉に関する注意を示すラベルが、運転者席と助手席の側面ガラス後端下部に貼付されているため、運転者の視野を妨げるおそれがある。

全車両、当該注意ラベルを取り外し、対策された注意ラベルを左右スライディング・ドアの窓ガラス前端下部に貼付する。
