## 改善箇所説明図

### 不具合発生箇所

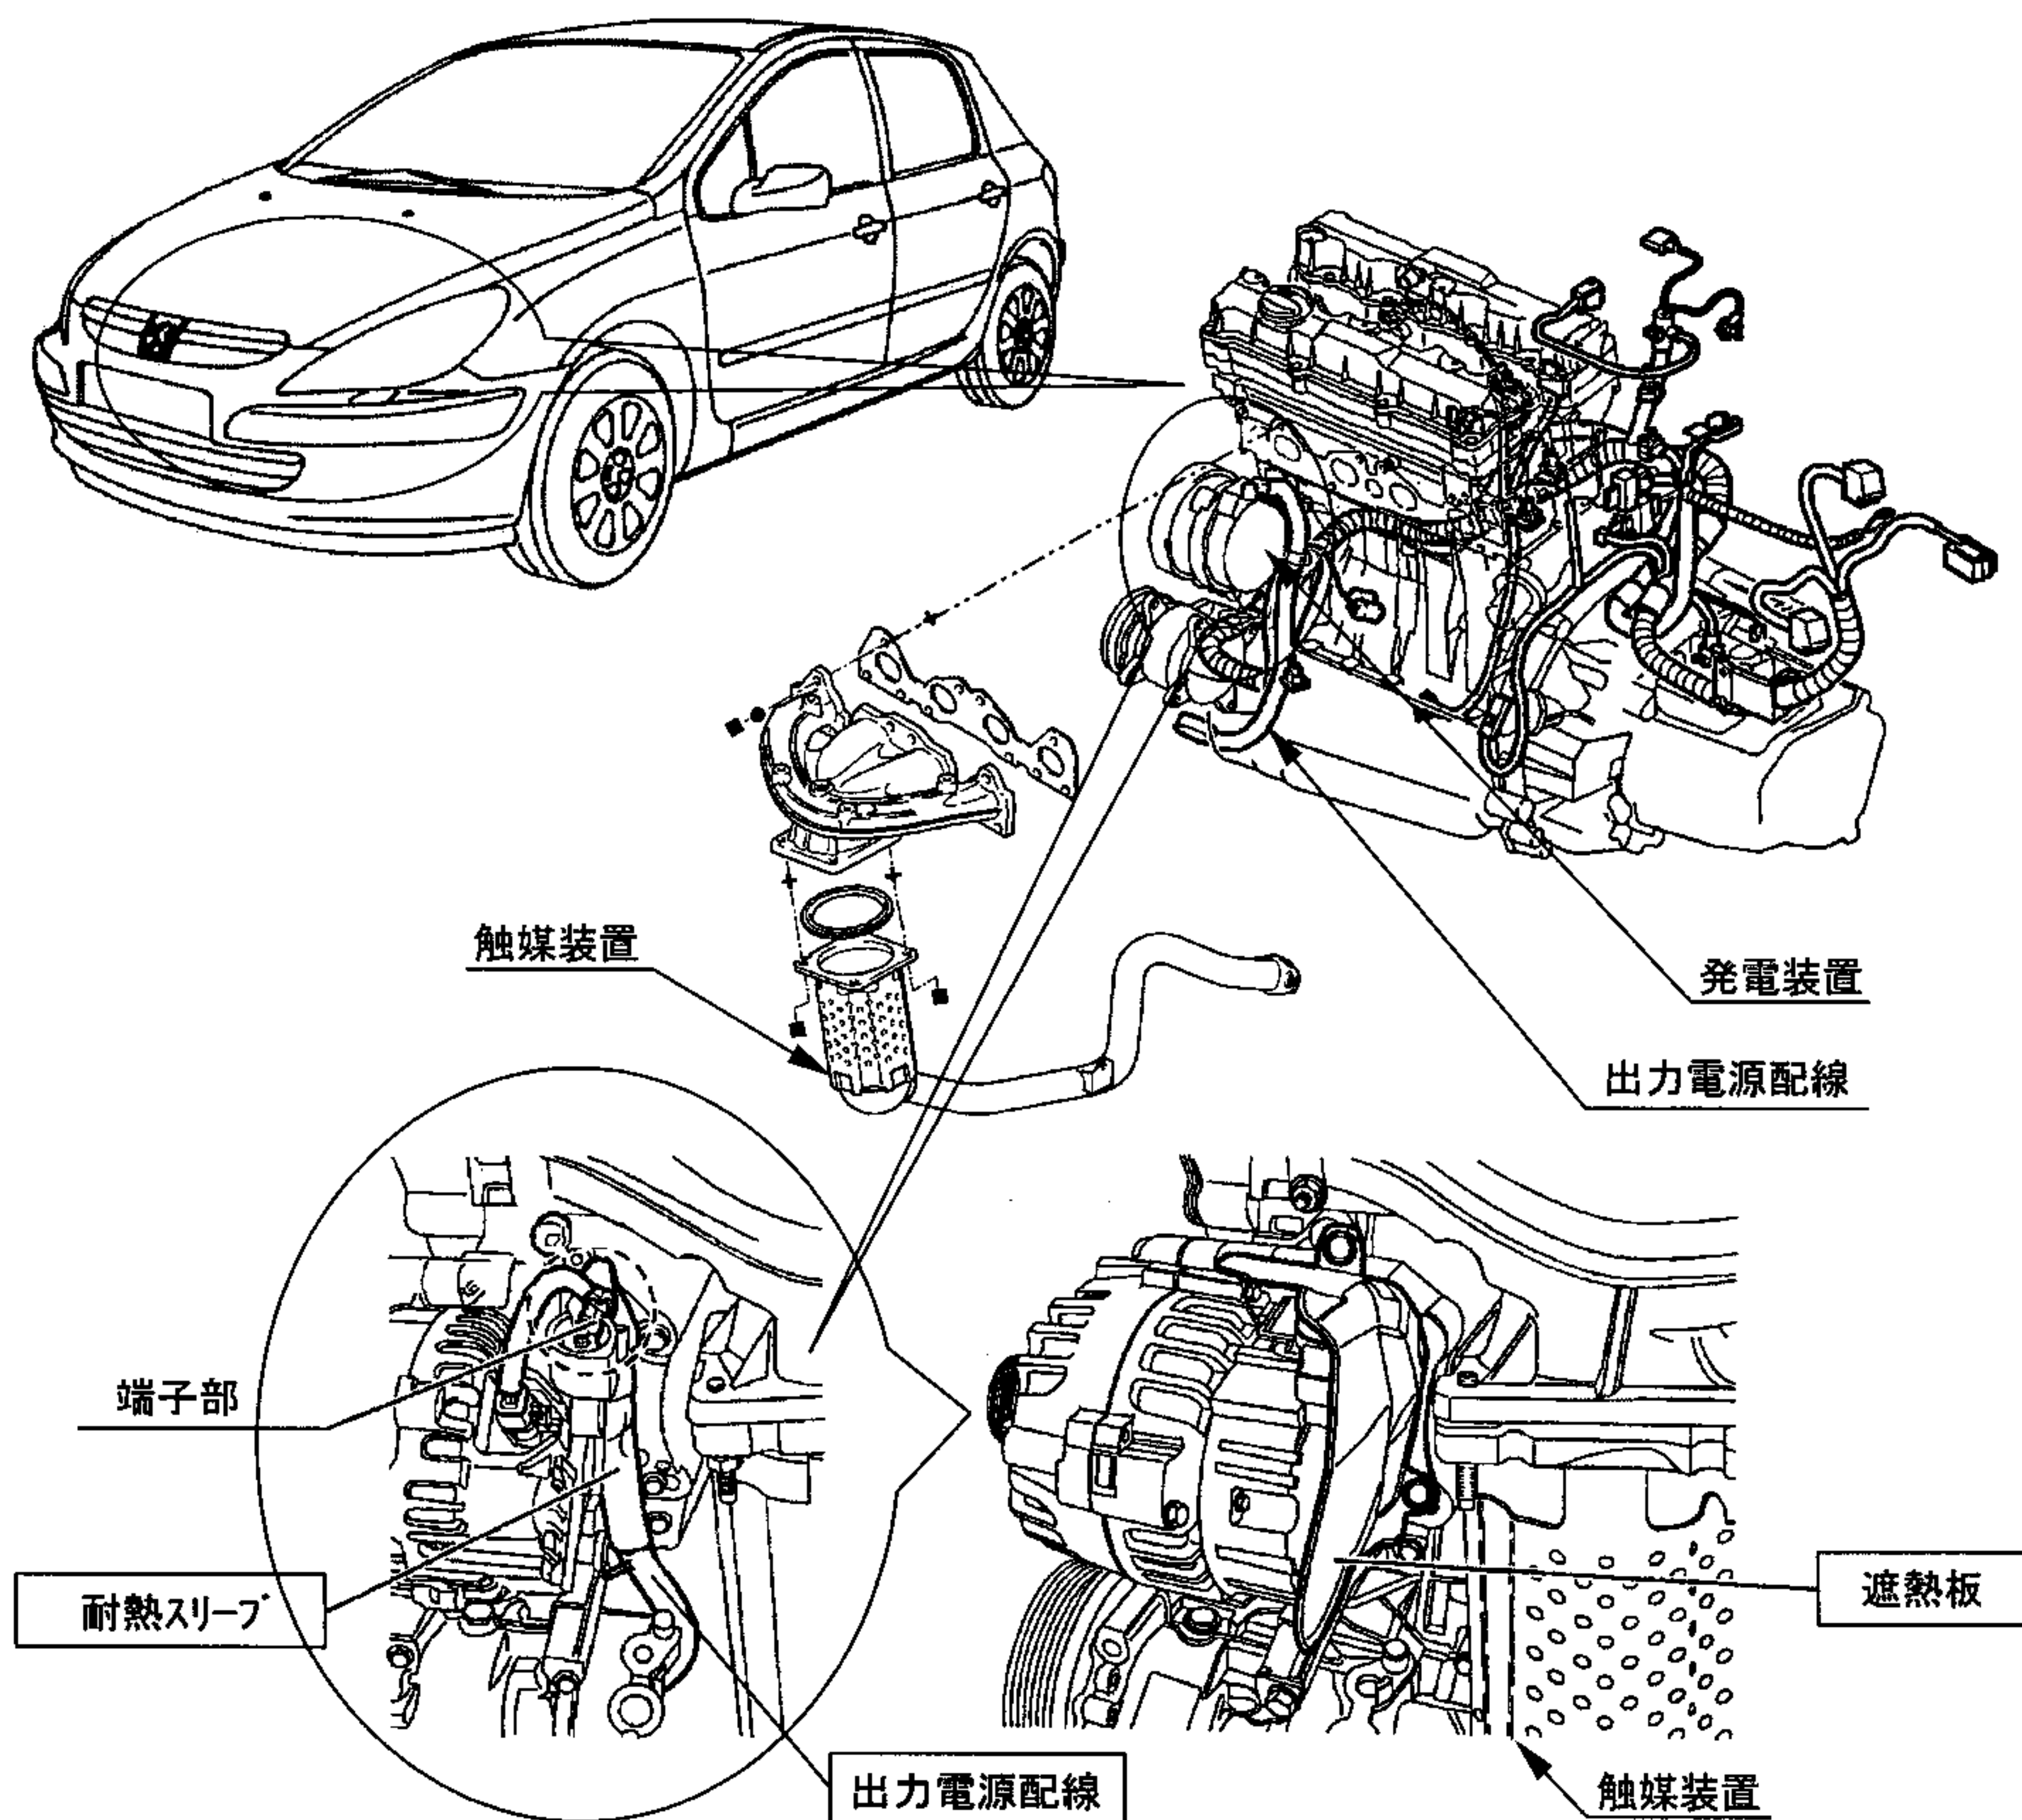
電気装置において、発電機の出力電源配線の耐熱措置が不適切なため、そのままの状態で使用を続けると、触媒装置からの輻射熱により当該配線の被膜が溶損することがあり、最悪の場合、露出した出力電源線が発電機等に接触して短絡し、火花が発生して車両火災に至るおそれがある。

全車両、当該配線を点検し、損傷のあるものは新品と交換する。

全車両、当該配線に耐熱スリーブを追加するとともに配線保護の遮熱板を追加する。

当該配線保護の遮熱板が装着済みであることによって識別する。
