## 改善箇所説明

### 基準不適合箇所

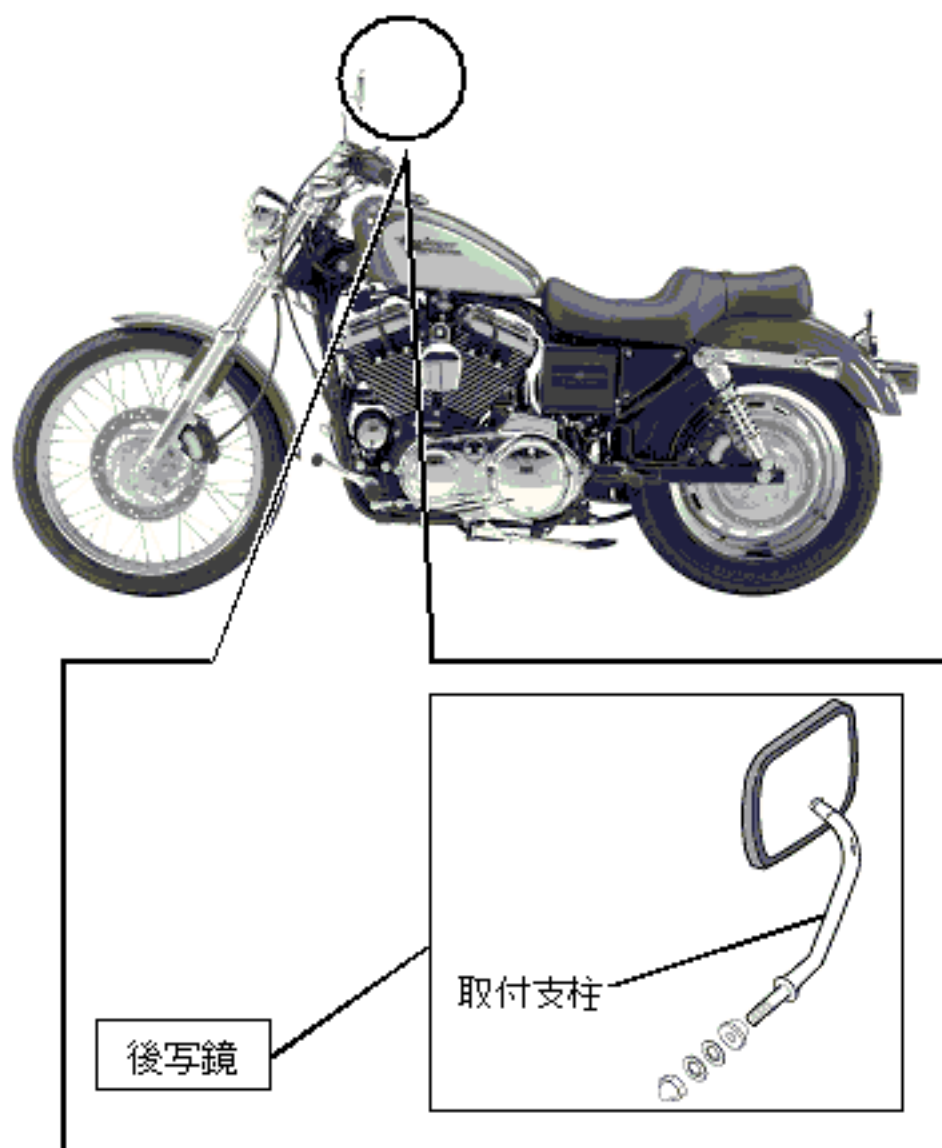
注:  は、交換部品を示す。

後写鏡において、取付支柱の強度が不足しているため、走行中の振動により、当該取付支柱が破損して後写鏡が脱落するおそれがある。

後写鏡の形状が角型からティアドロップ(台形)型に変更されている。

全車両、左右の後写鏡を対策品と交換する。
