## 改善措置事項説明図②

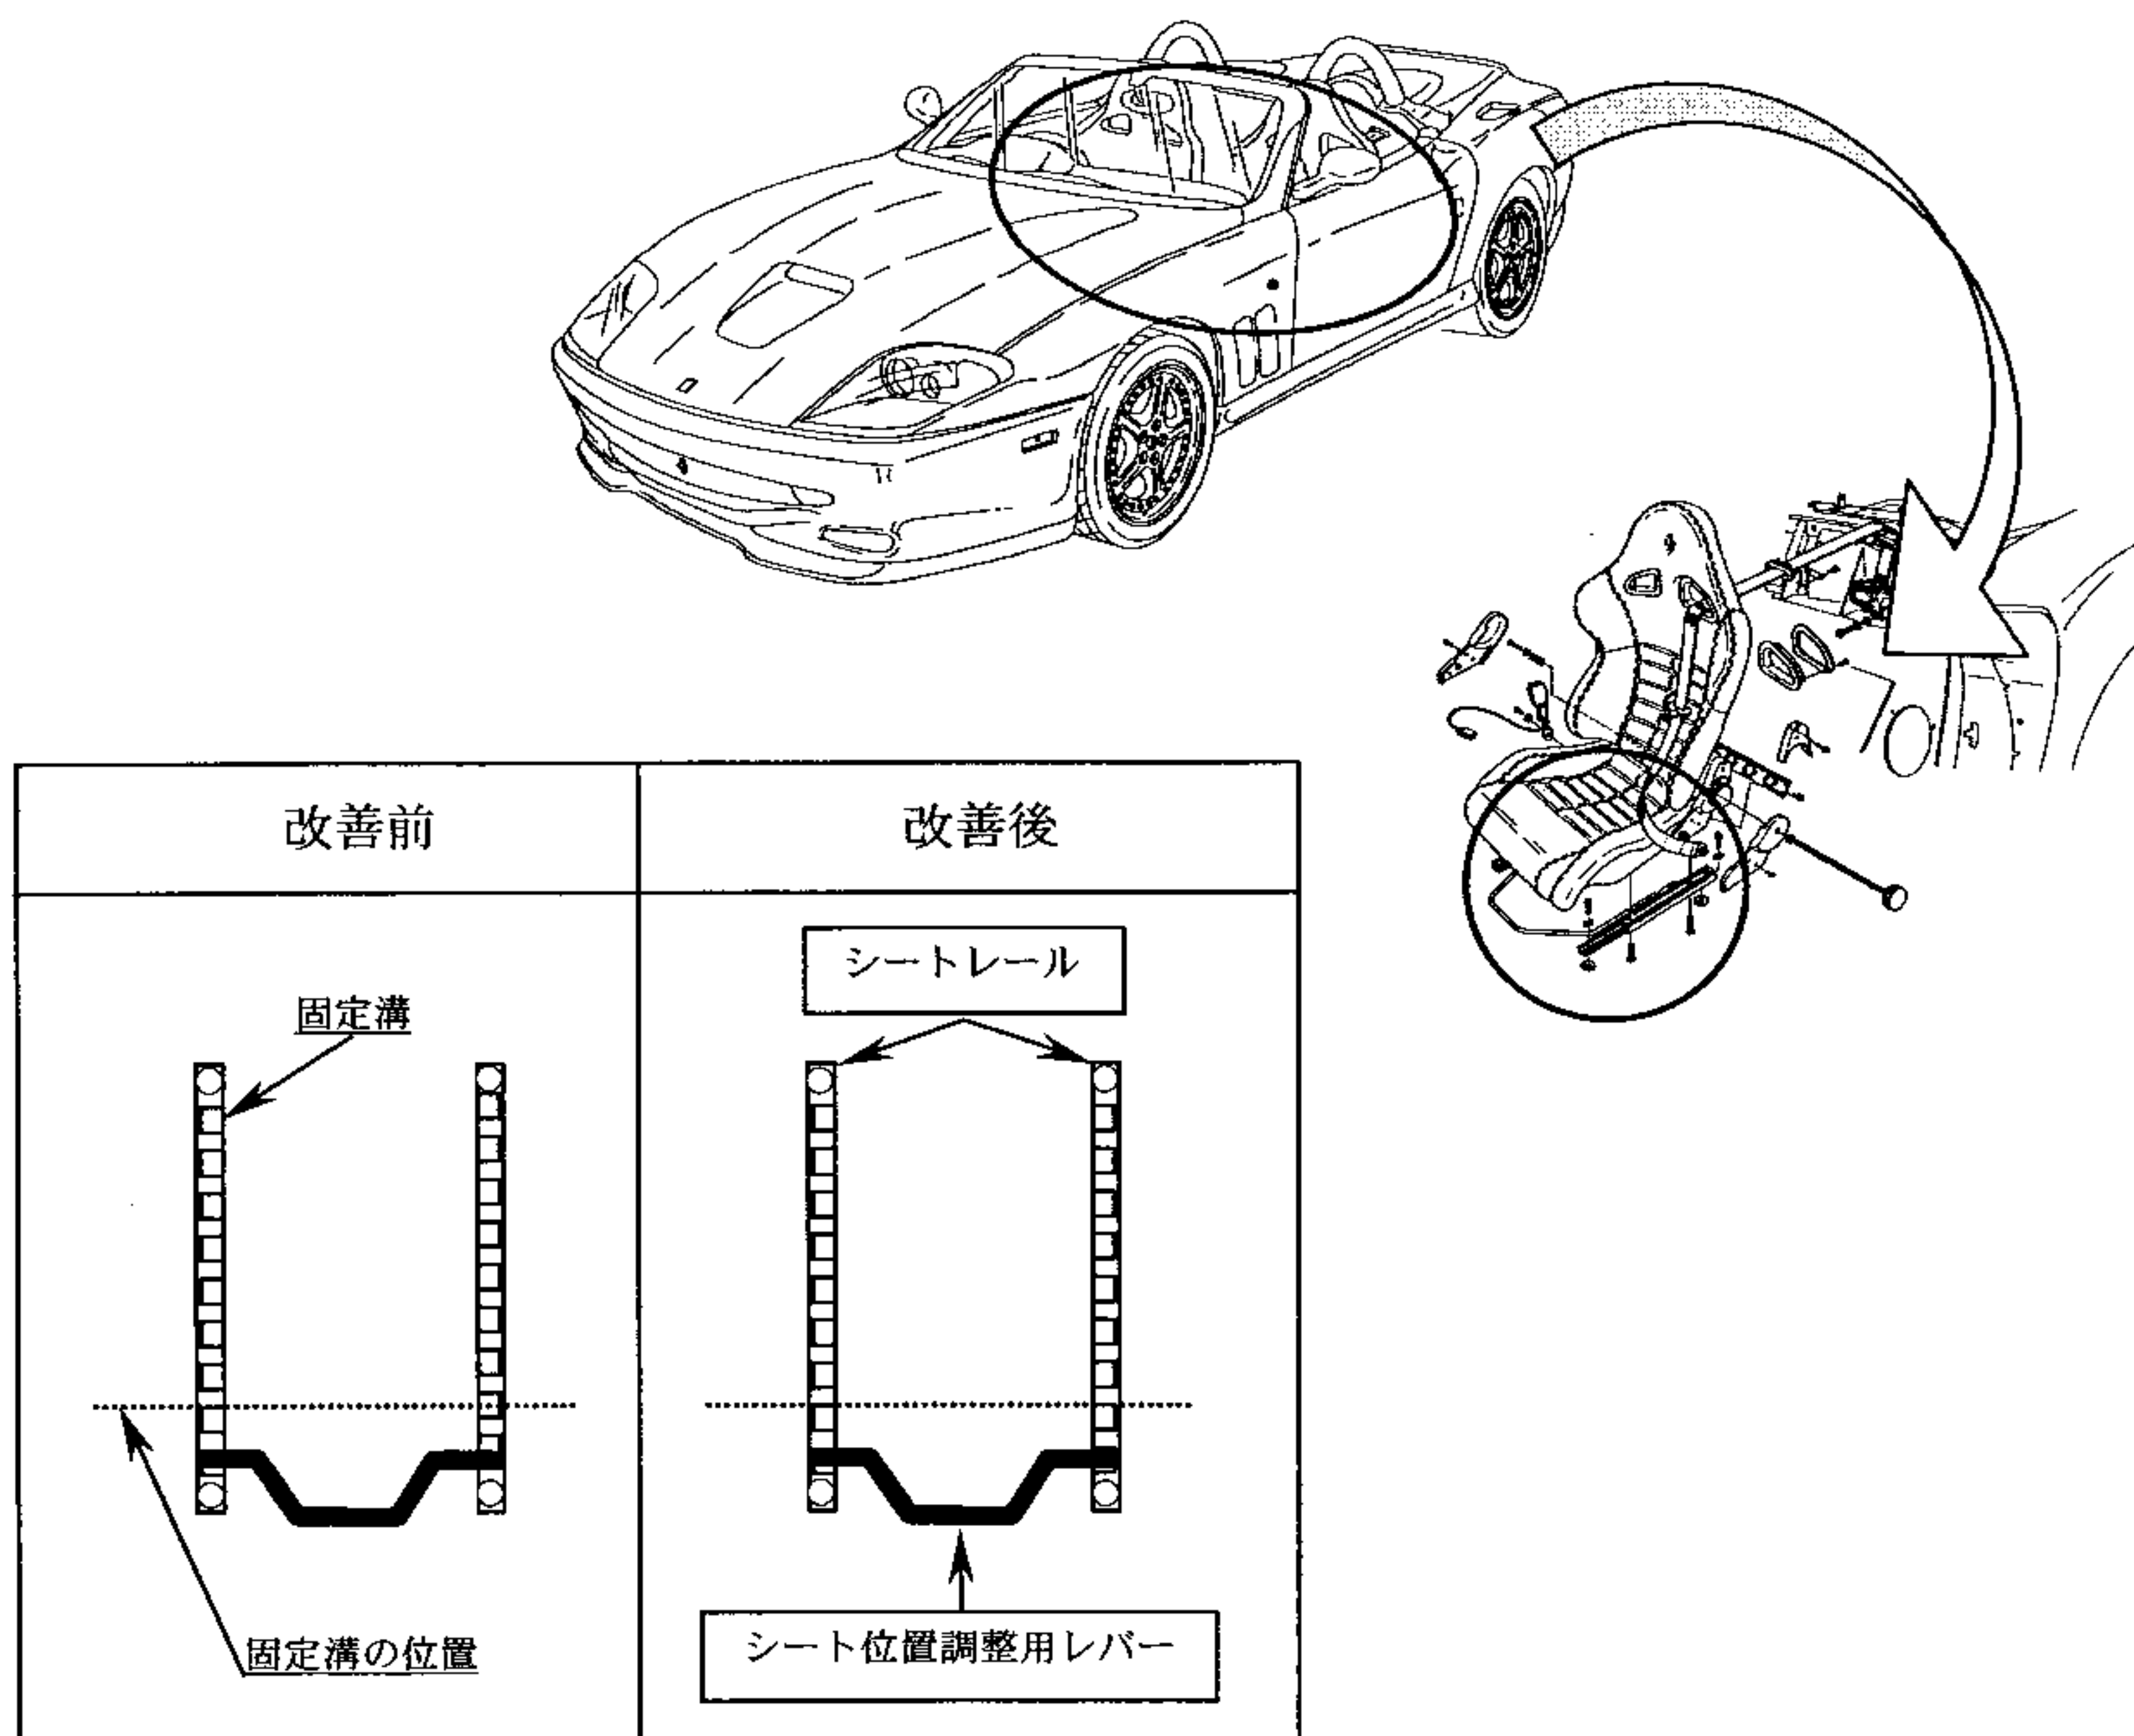
### 不具合発生箇所

乗車装置において、運転者席および助手席シートレールの座席位置固定溝の位置が不適切なため、座席位置を前後に調整した際座席が確実に固定されないことがあり、座席にガタが発生し、最悪の場合、加減速時に座席が動いて運転操作を妨げられるおそれがある。

### 改善の内容

全車両、対策品のシートレールに交換し、専用工具を使用して左右シートレールの位置決めを正しく行うとともに、シート位置調整用レバーを新品と交換する。

注意：  は改善部品を示す。
