# 改善箇所説明図

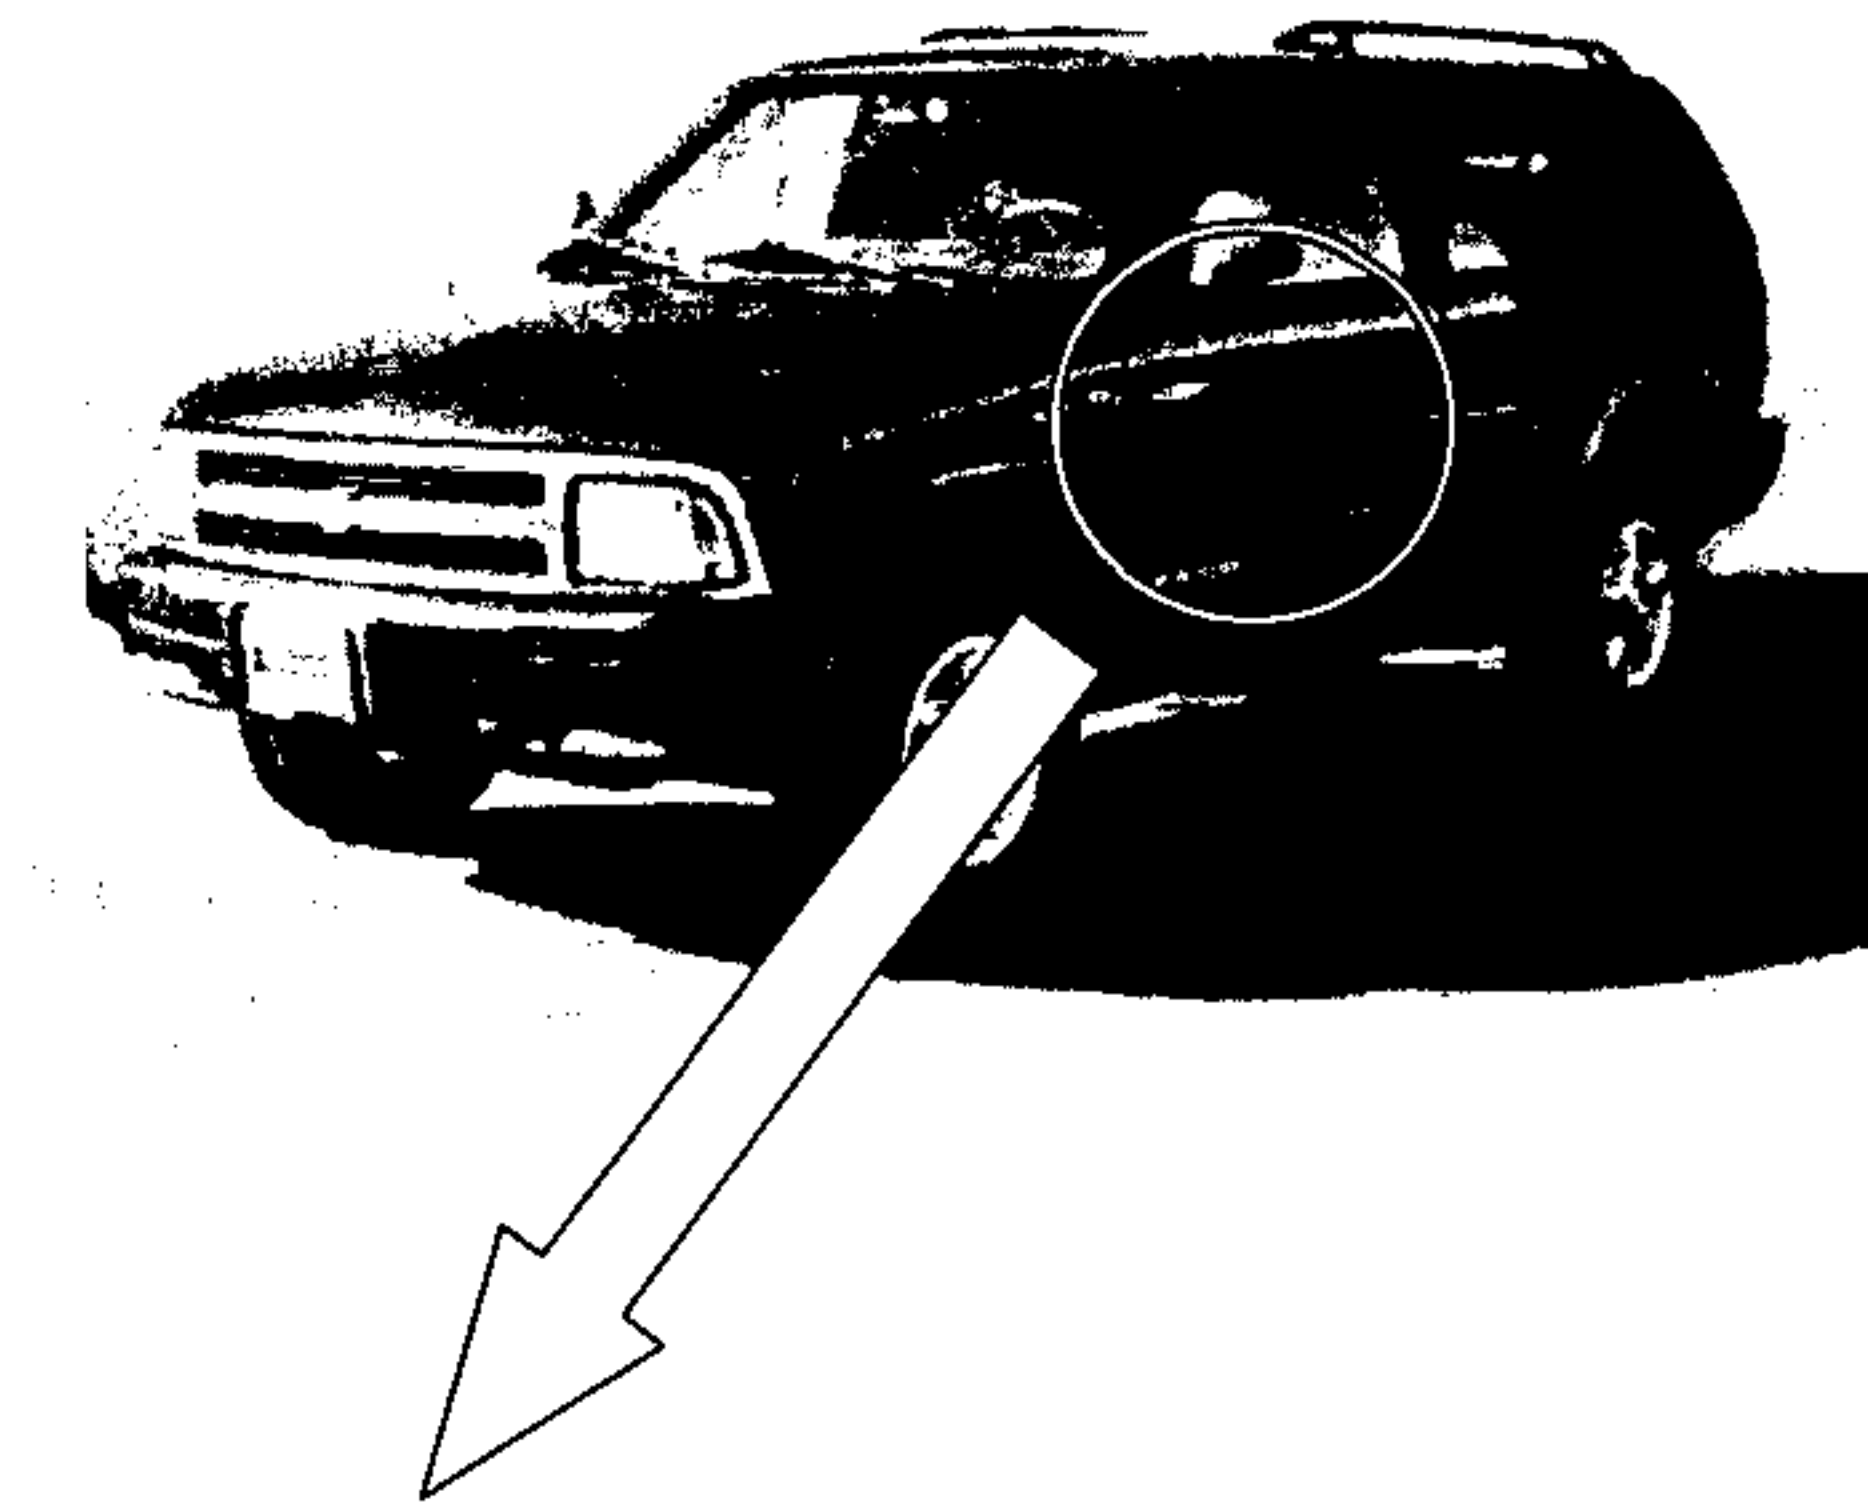
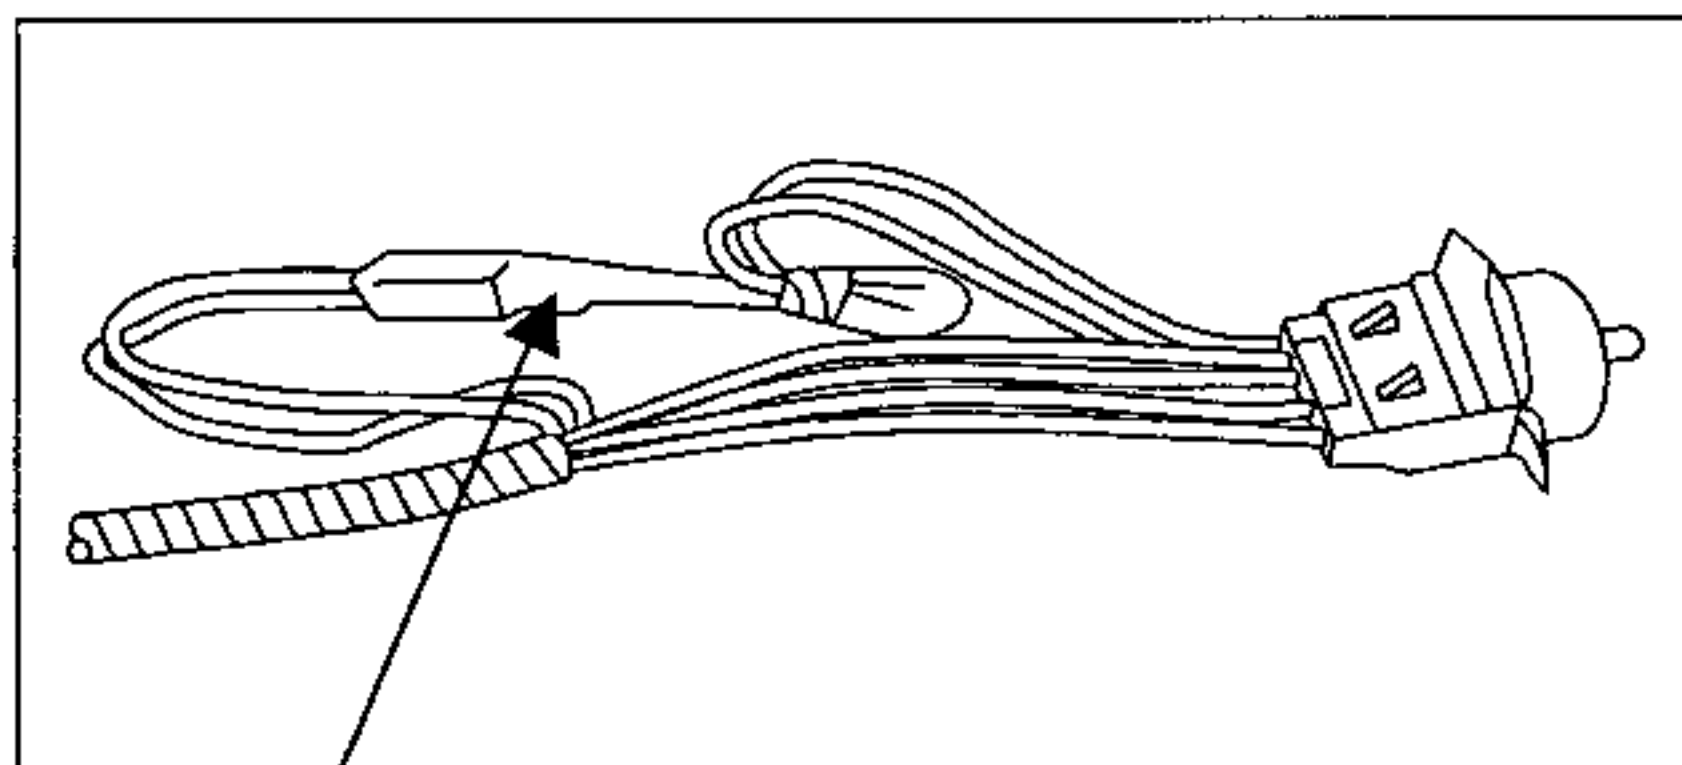
対策用ヒューズ

基準不適合発生箇所

電動式後写鏡において、保護回路が不適切なため、後写鏡位置調整用スイッチ部で配線に短絡等が発生した場合に保護ヒューズが溶断しないことがあり、配線部が発熱し、最悪の場合、火災に至るおそれがある。

全車両、当該配線に対策用ヒューズを追加する。

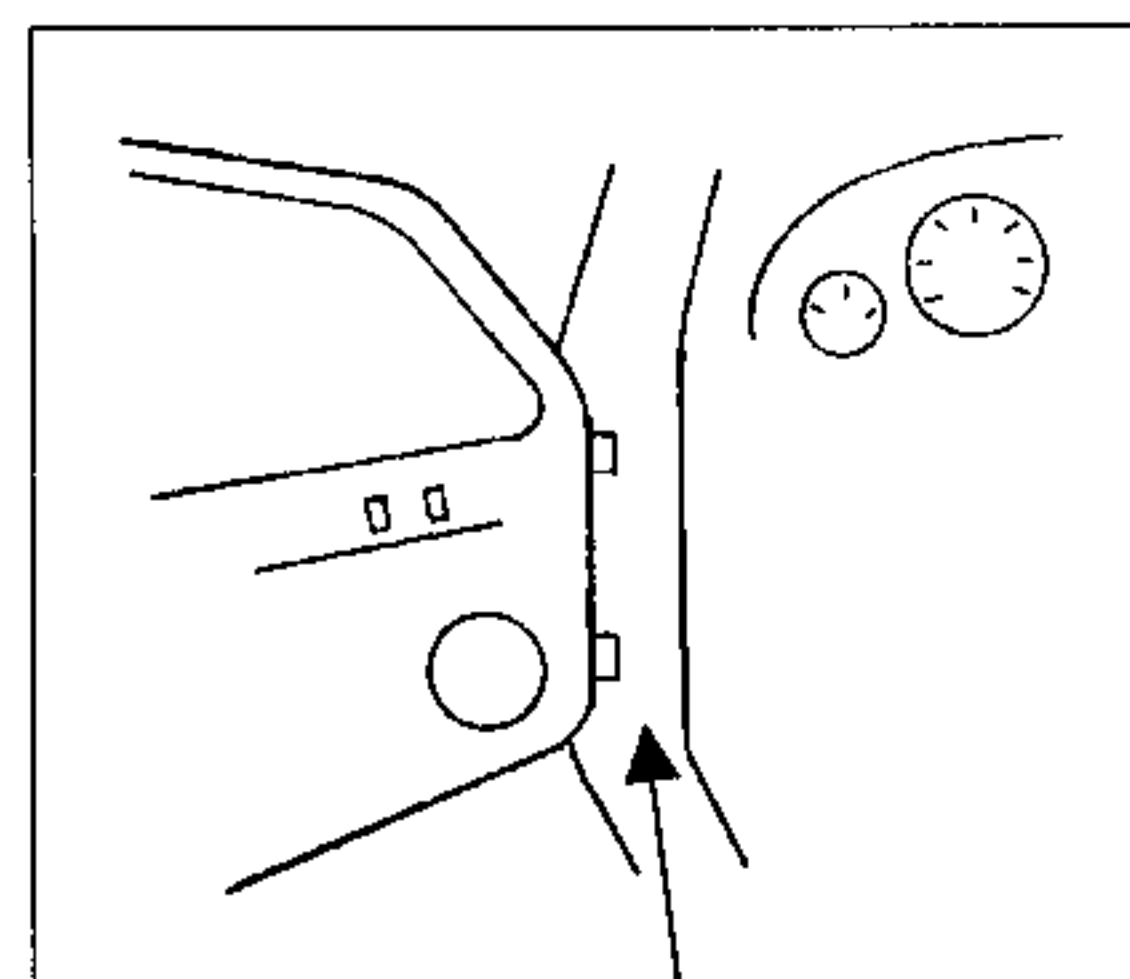
## ＜識別＞

運転席前部側ドアピラー下部に黄ペイントを塗布
