# 改善箇所説明図

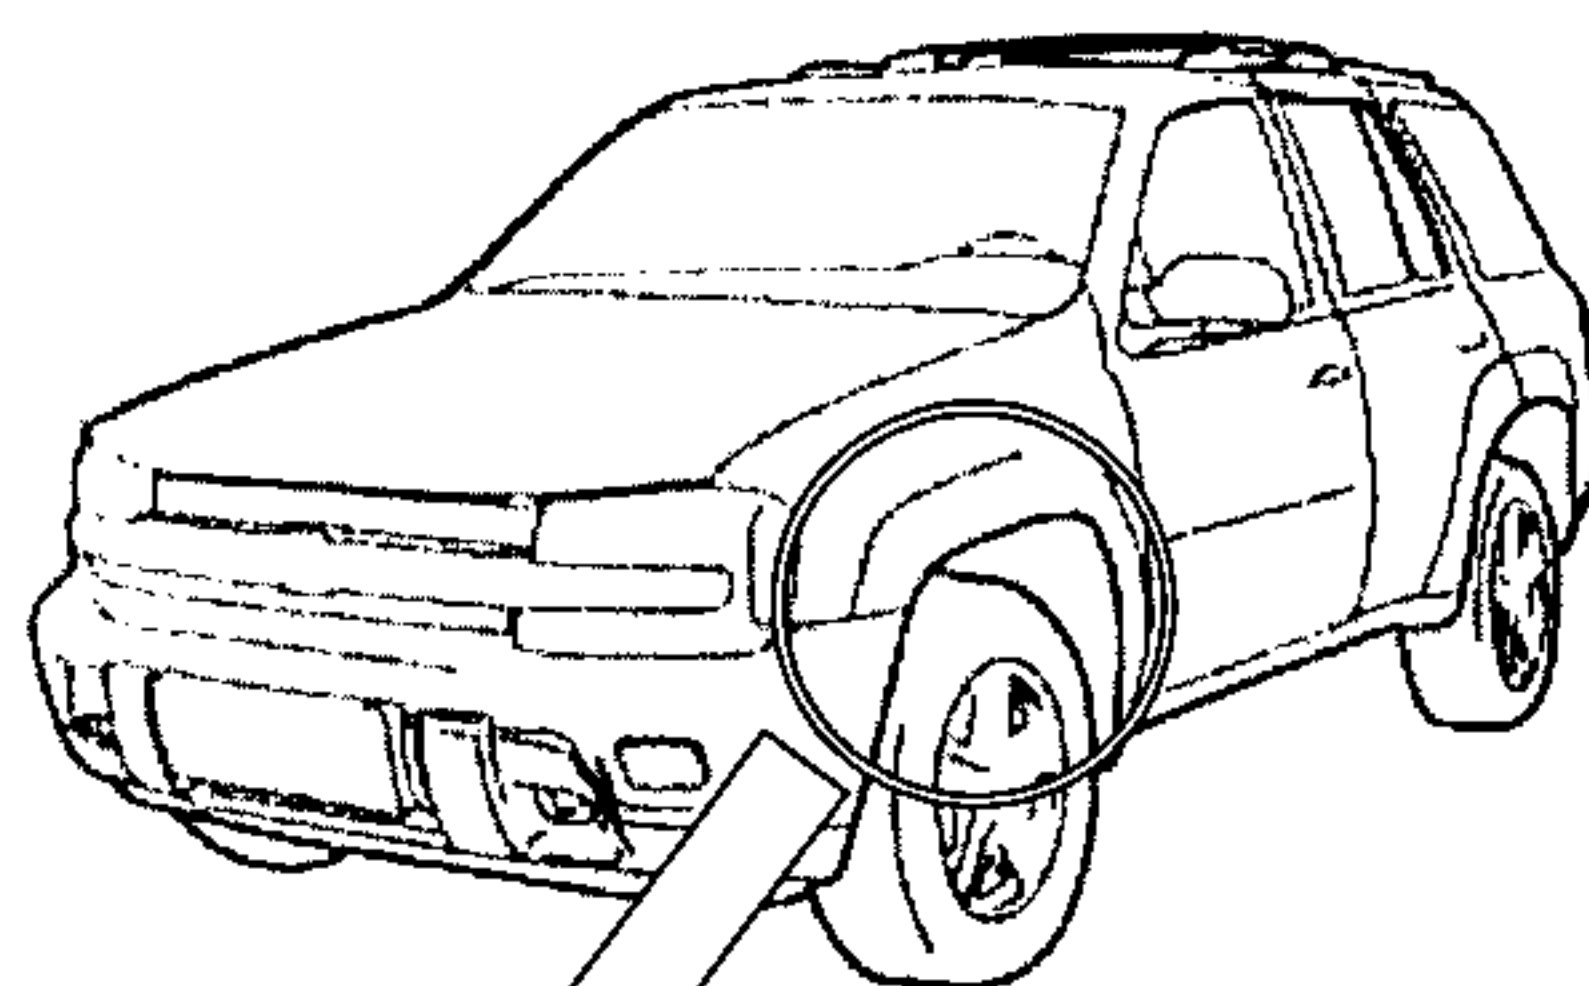
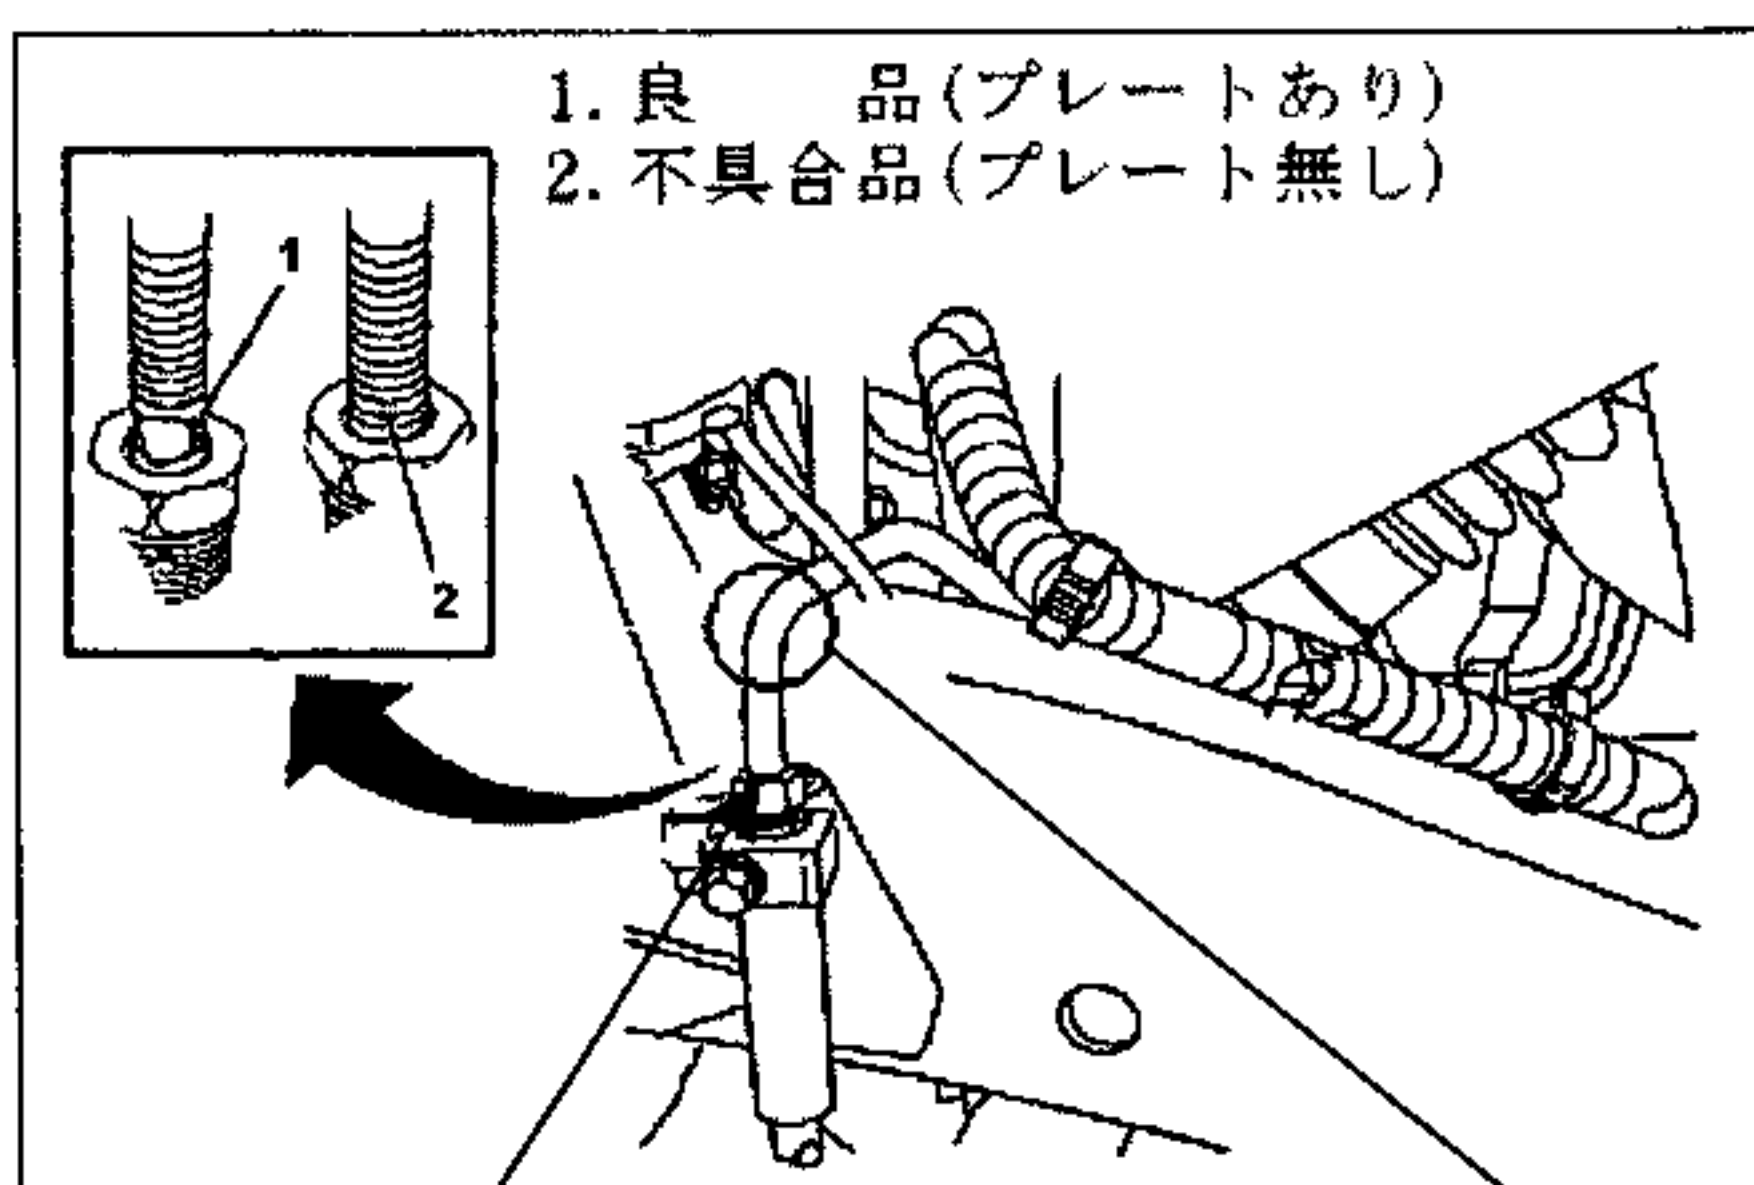
ブレーキパイプ

基準不適合発生箇所

制動装置の左前輪用配管において、  
損傷したブレーキパイプを組み付  
けたものがあるため、当該パイプ  
から制動液漏れが発生することが  
あり、最悪の場合、制動力が低下  
するおそれがある。

〈識別〉

ブレーキパイプに白ペイ  
ントを塗布

〈改善内容〉

全車両、ブレーキパイプを  
点検し、対象となるものは  
良品と交換する。

内は、交換部品を示す。
