# 改善箇所説明図

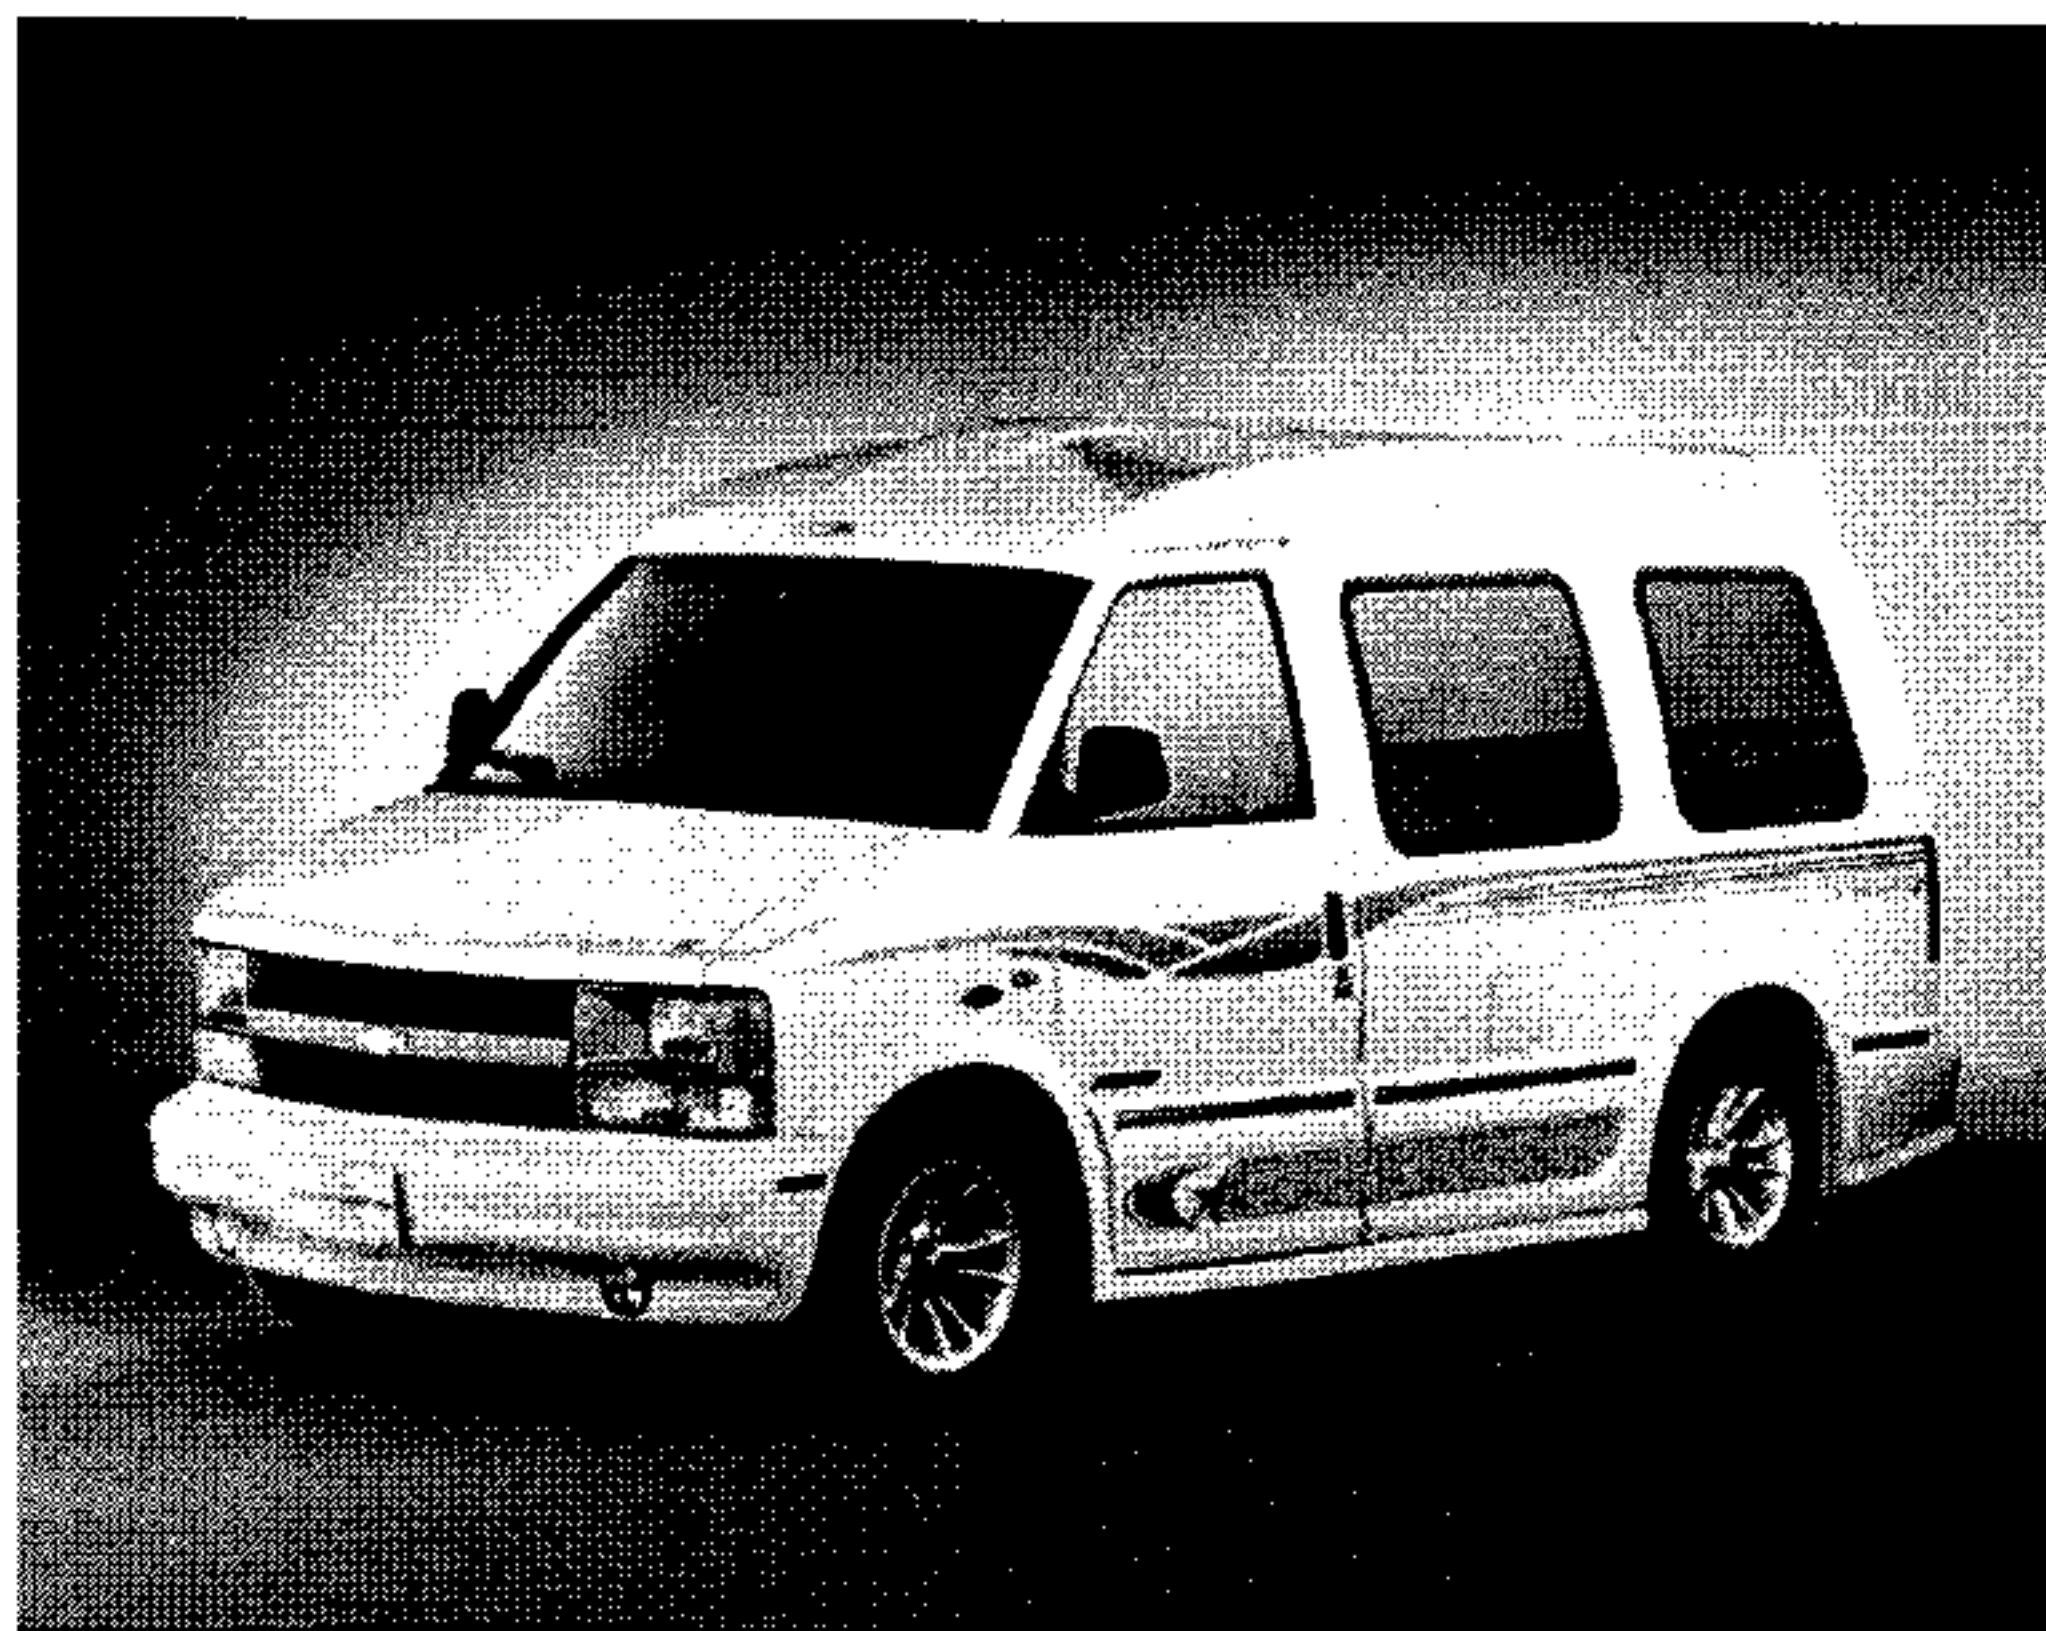
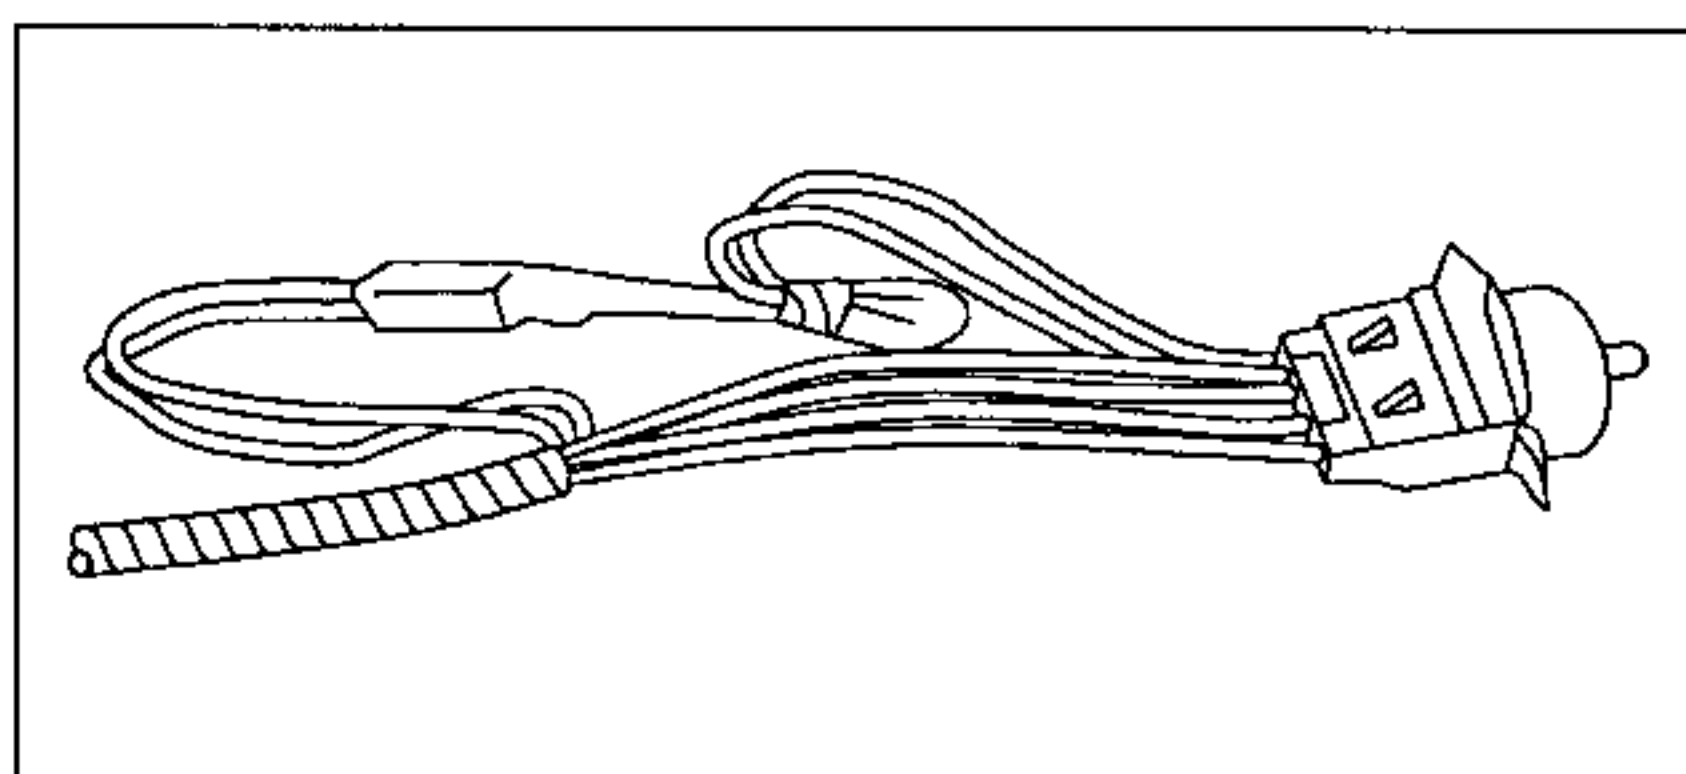
## 基準不適合発生箇所

電動式後写鏡において、保護回路が不適切なため、後写鏡位置調整用スイッチ部で配線に短絡等が発生した場合に保護ヒューズが溶断しないことがあり、配線部が発熱し、最悪の場合、火災に至るおそれがある。

### 〈改善内容〉

全車両、当該配線に対策用ヒューズを追加する。

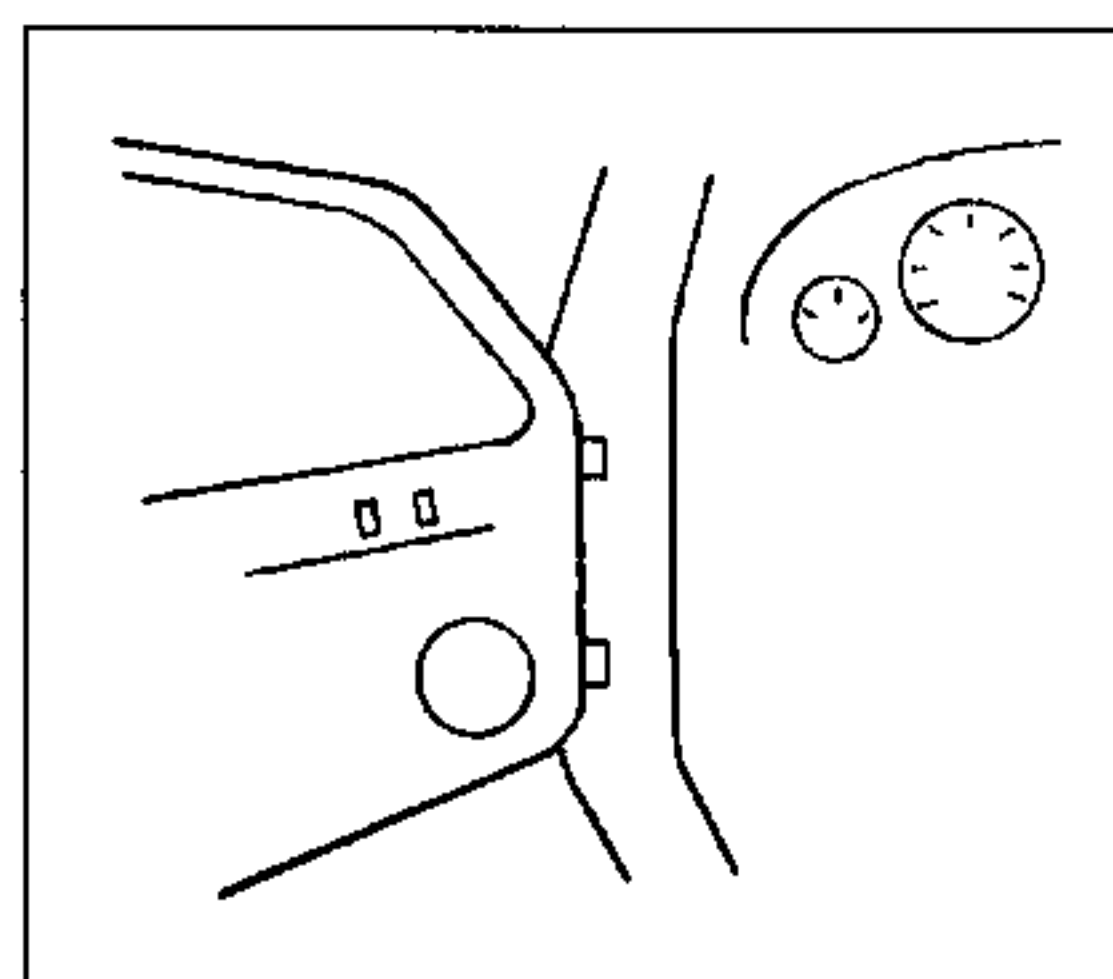
対策用ヒューズ

内は、追加部品を示す。

〈識別〉 運転席前部側ドアピラー下部に黄ペイントを塗布
