# 改善箇所説明図

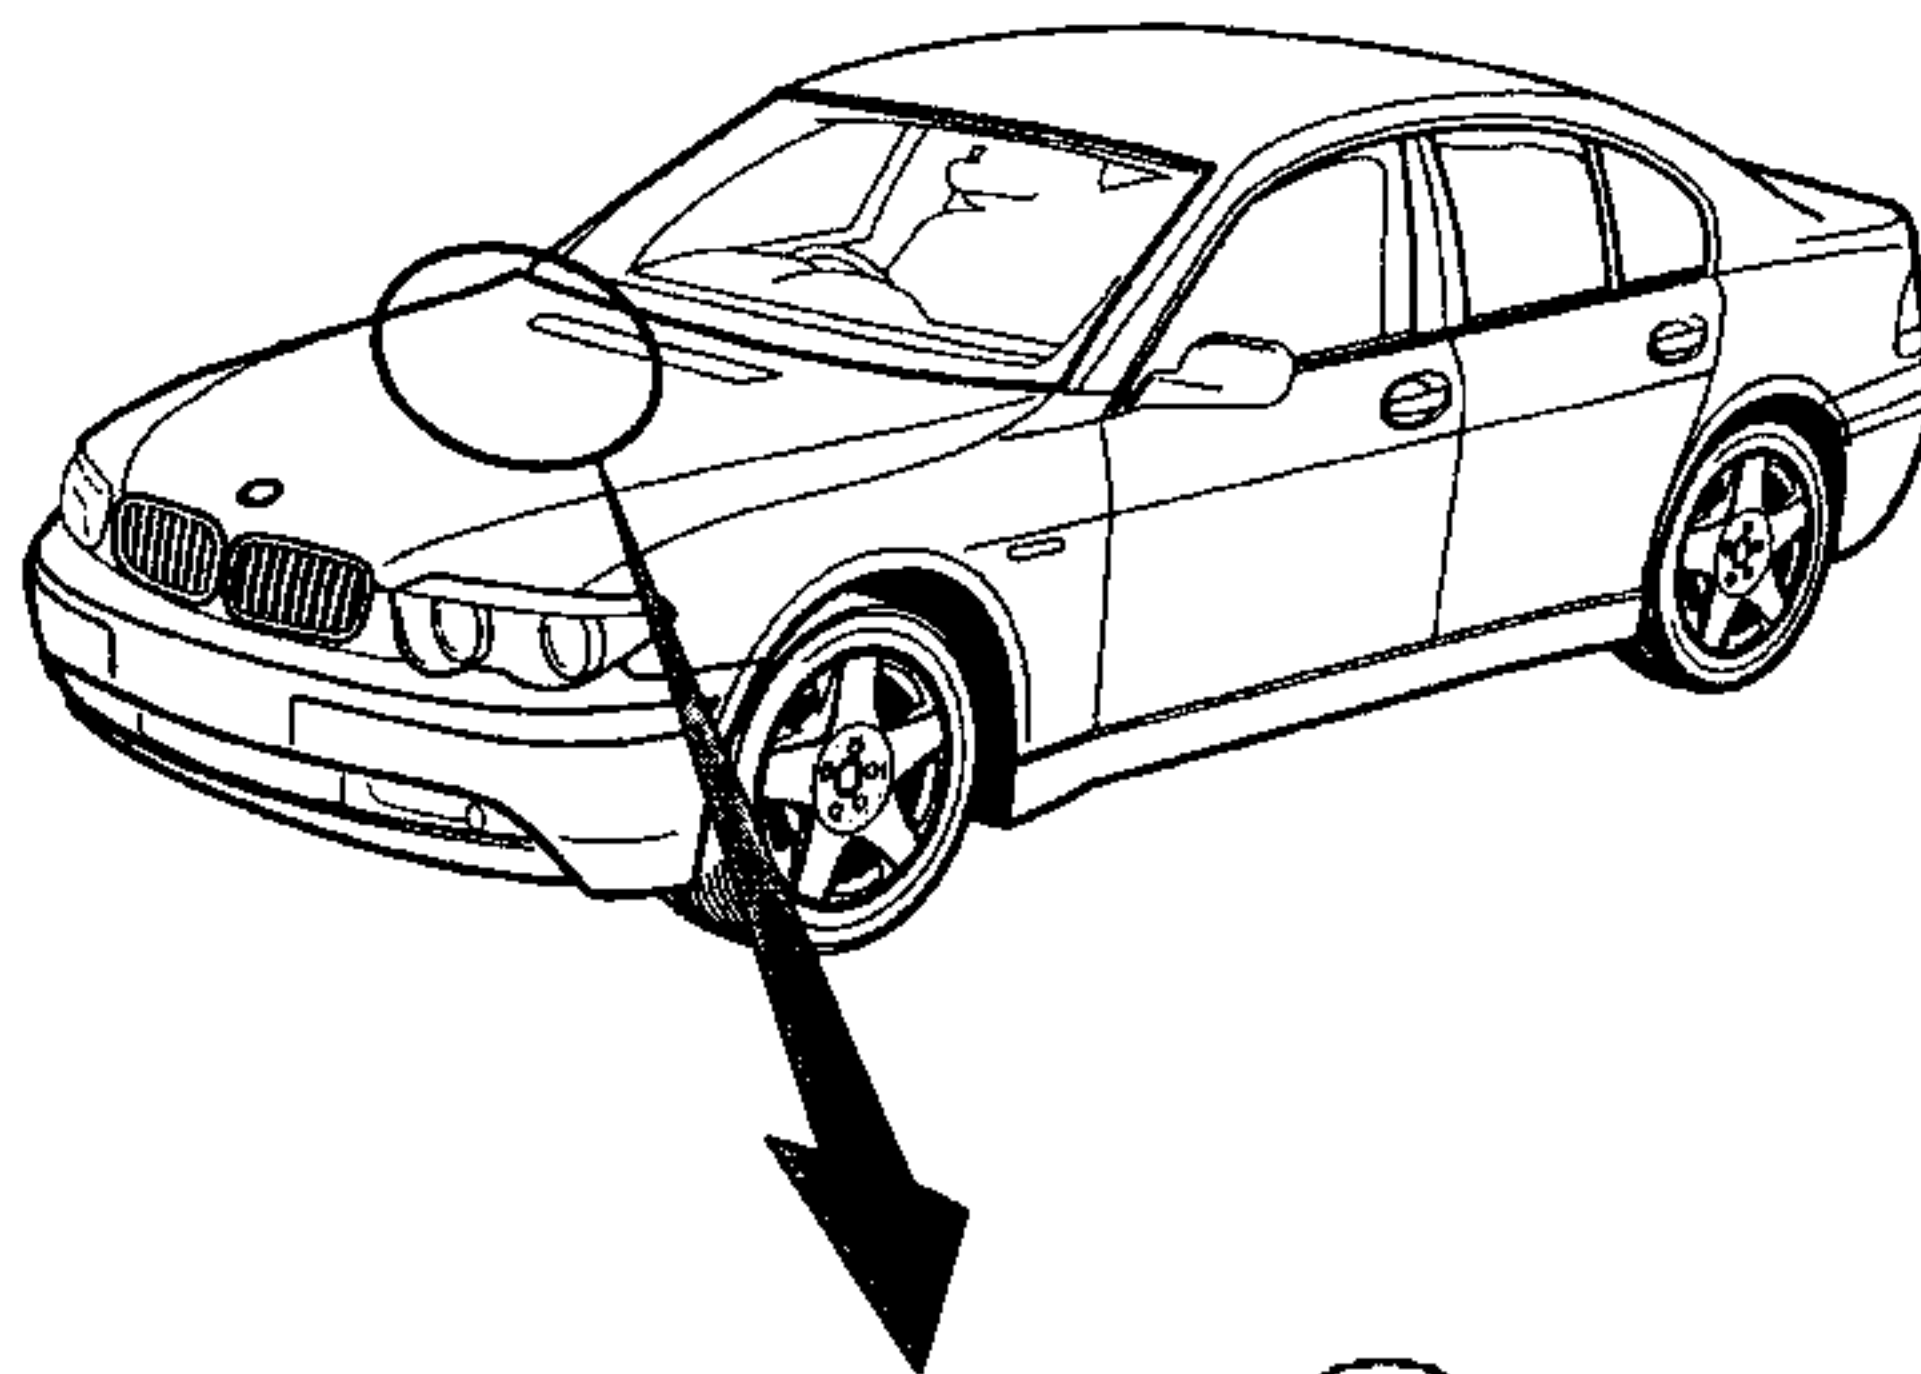
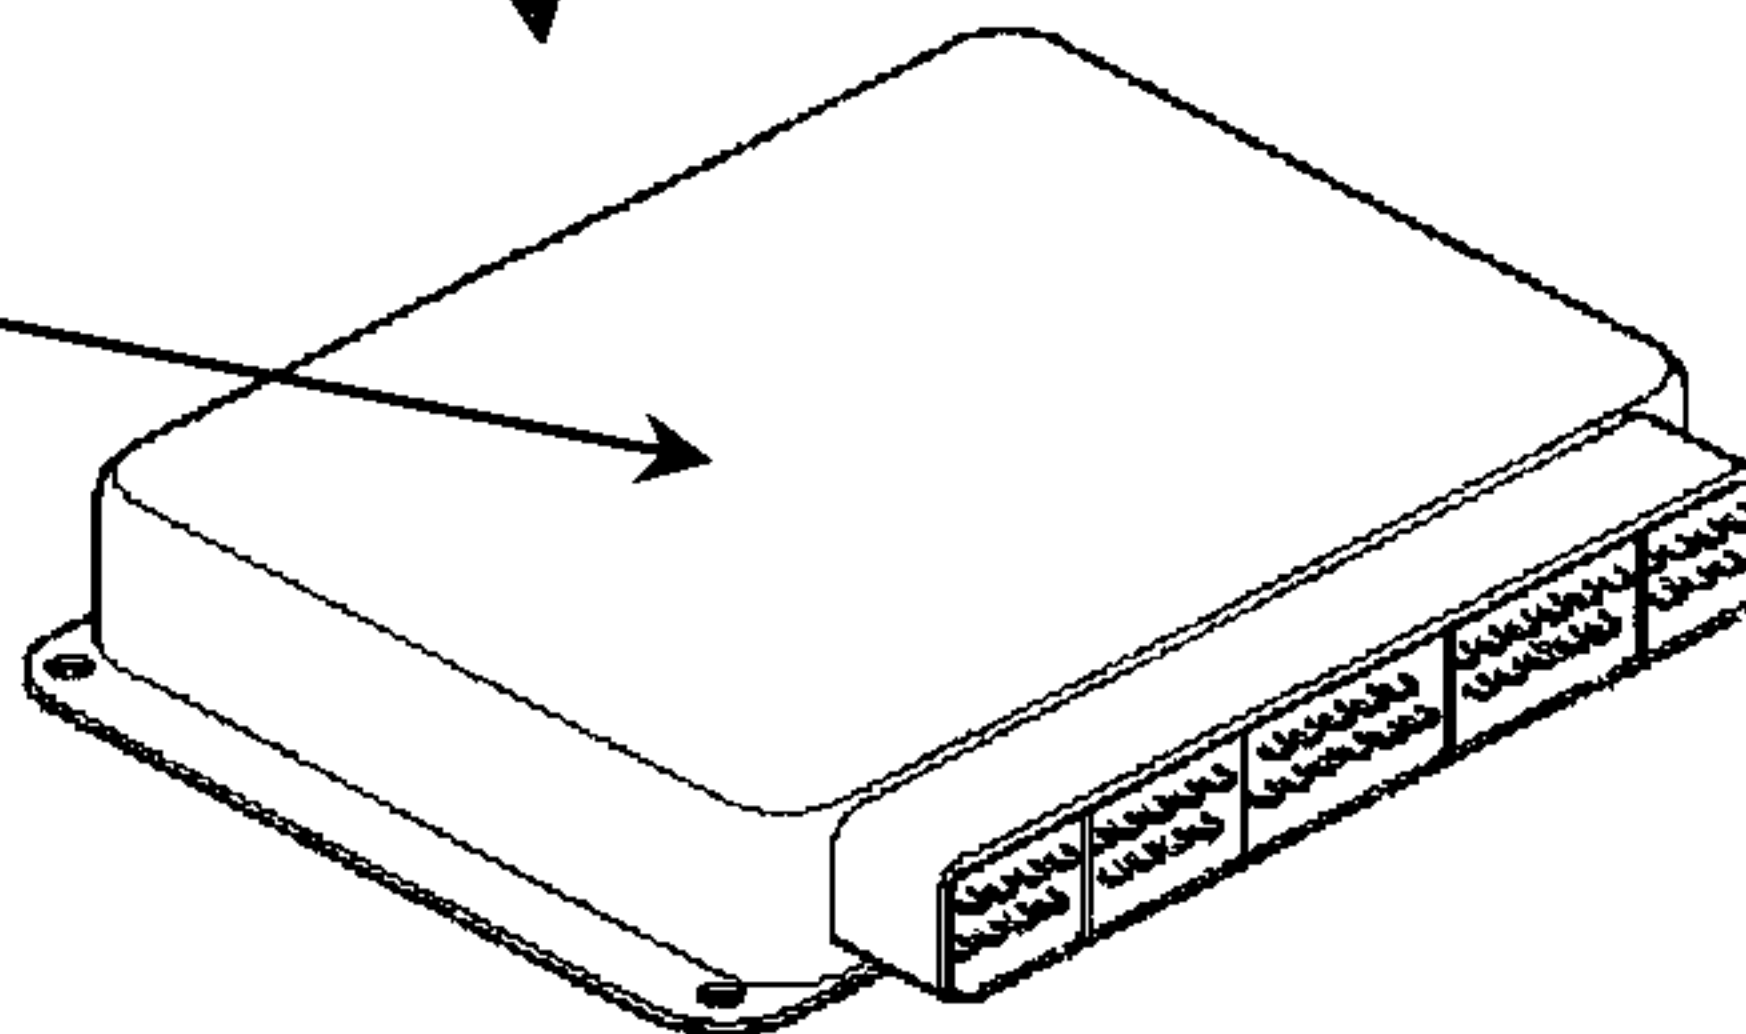
コンピューター

基準不適合発生箇所

原動機において、制御用コンピューターのプログラムに不適切な部分があるため、渋滞走行時等に確実な制御が出来ずに失火することがあり、最悪の場合、エンジンが停止して再始動ができなくなるおそれがある。

全車両、当該コンピューターのプログラムを再設定する。

識別：コントロールユニット格納箱  
のカバーに赤色ペイントを塗付する。
