## 改善箇所説明図

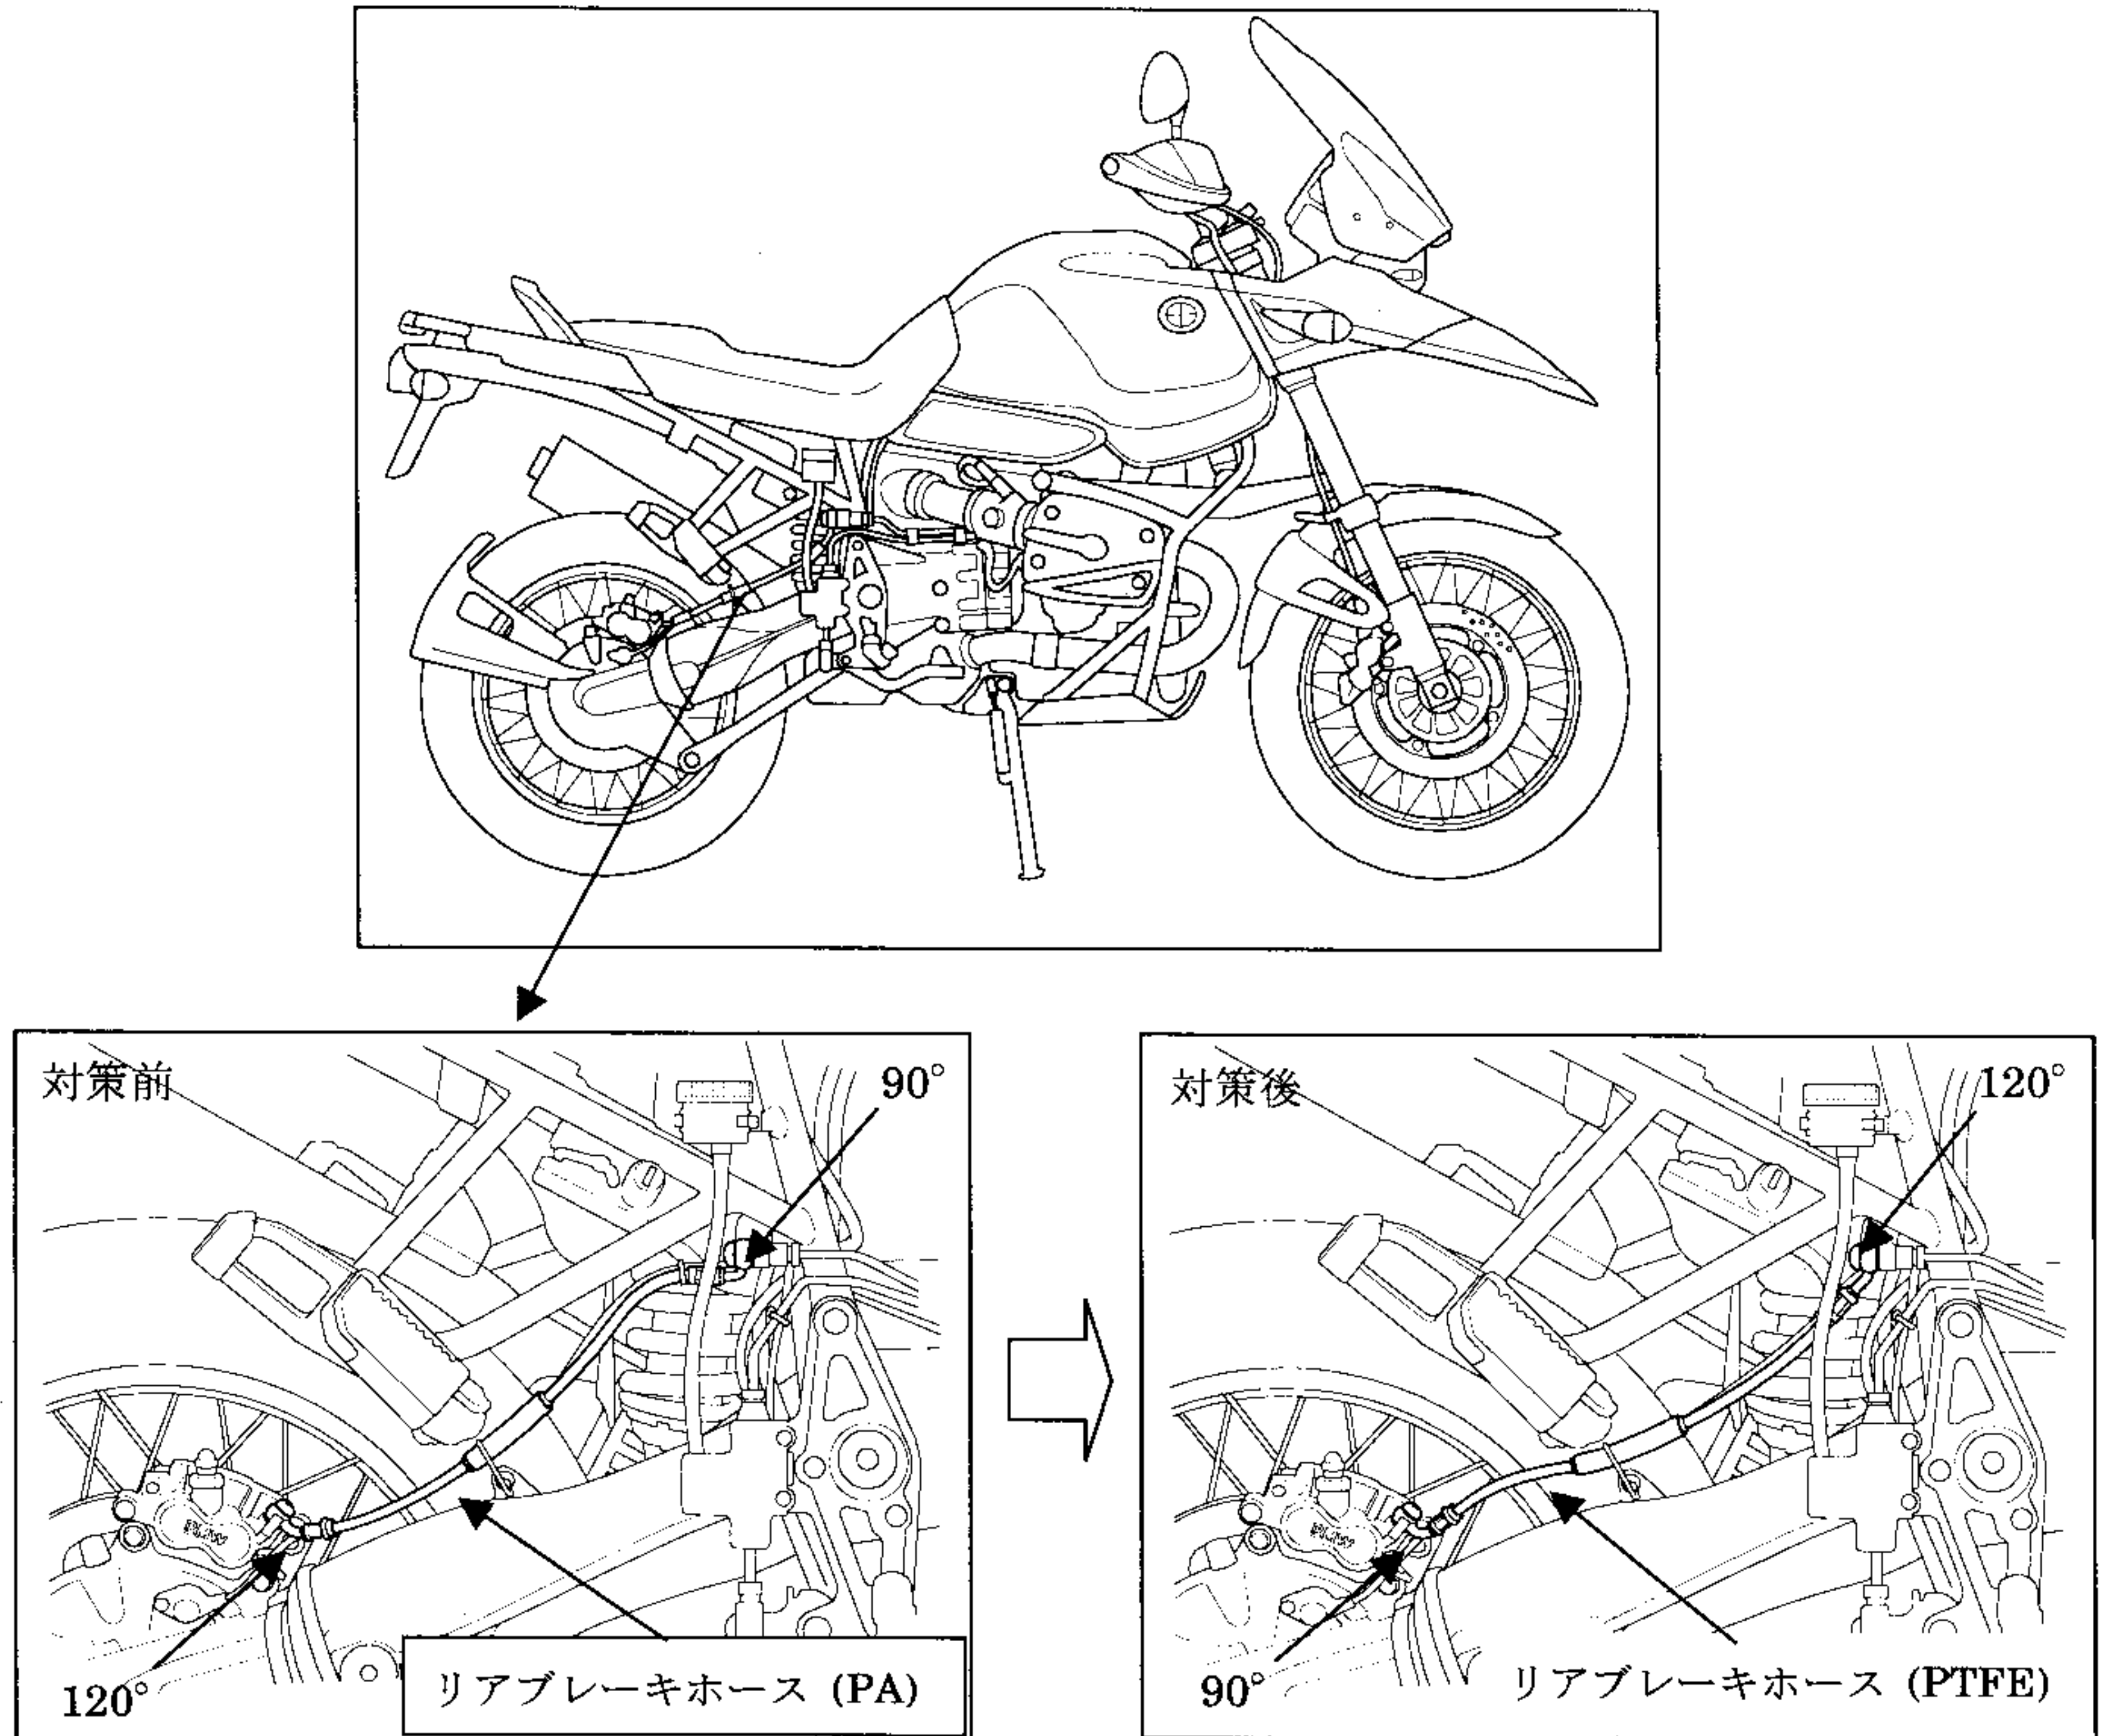
後輪制動装置において、ブレーキホースの材質及び取付方向（一部の車両については取付方向のみ）が不適切なため、緩衝装置の伸縮により当該ホースが大きく曲げられ、そのままの状態で使用を続けると、当該ホースが破損することがあり、制動液が漏れて制動不能となるおそれがある。

組み付け方向はフィッティングの角度と位置

材質は識別マーク“E”の有無

全車両、当該ブレーキホースを確認し、対象となるものはブレーキホースを対策品と交換する。

全車両、ブレーキホースを正規の方向に取り付ける。
