## 改善箇所説明図②

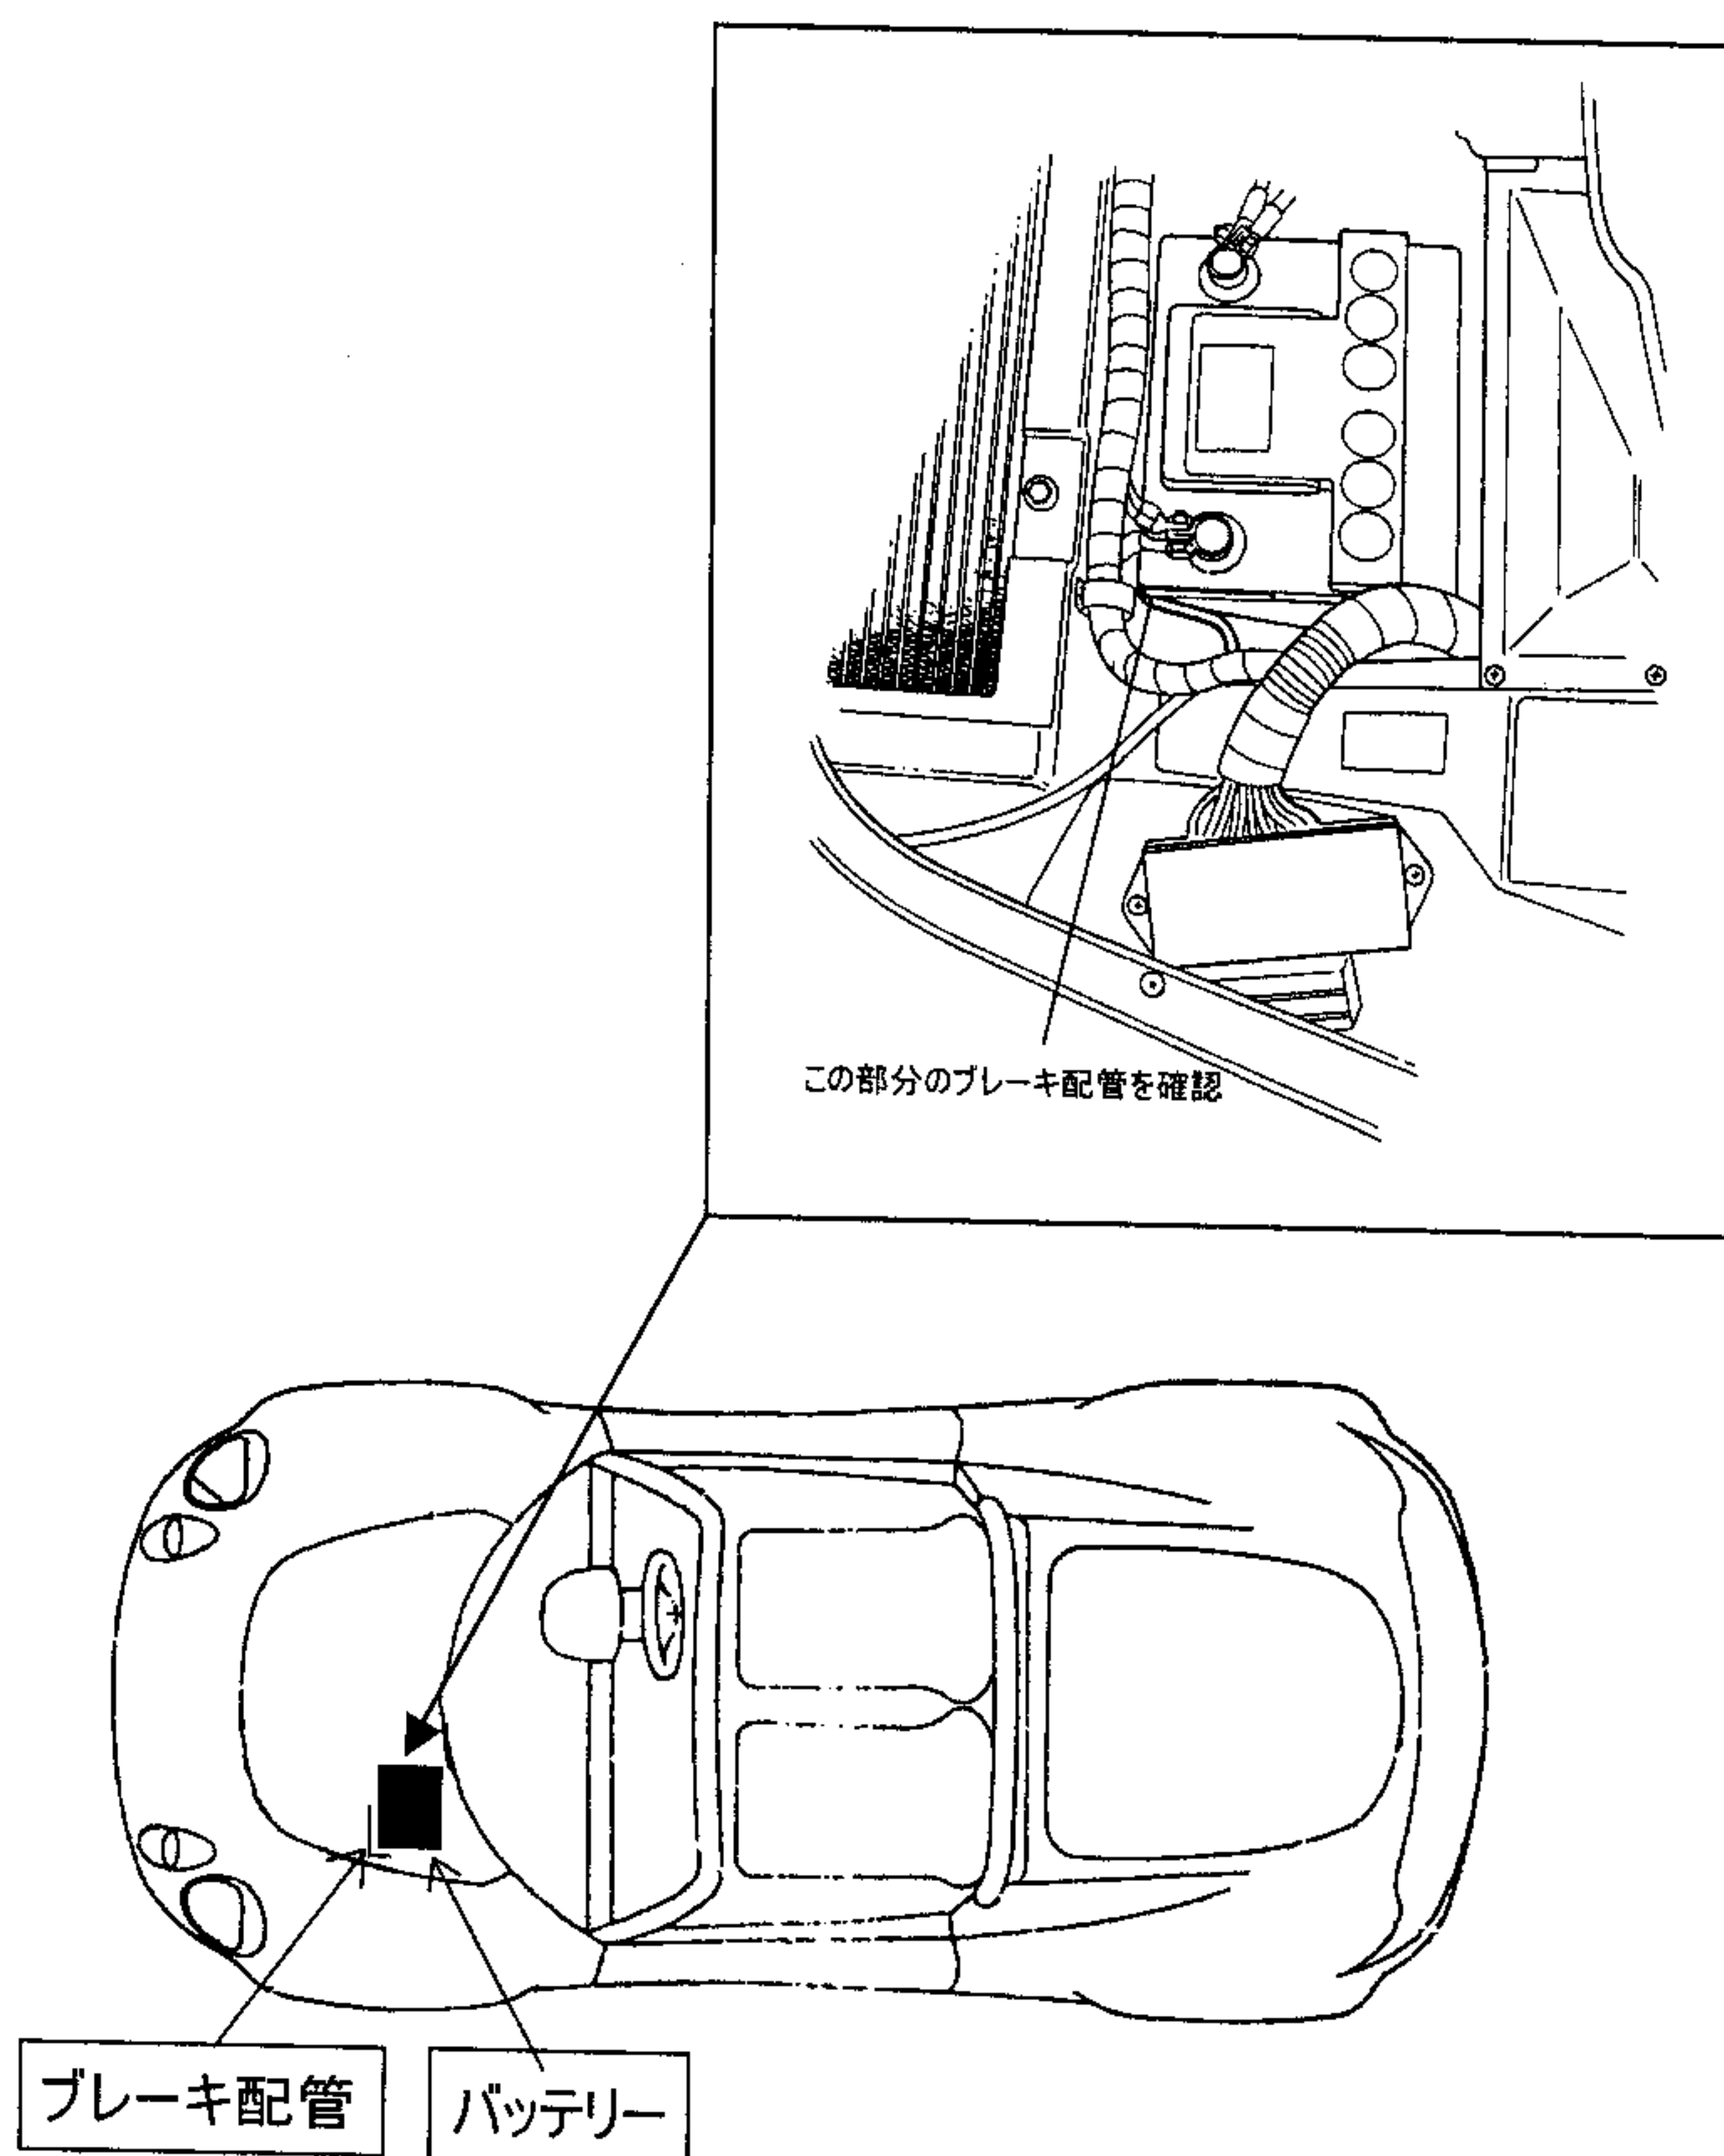
### 不具合発生箇所

制動装置において、ブレーキ配管の取り回しが不適切なため、バッテリーと干渉しているものがあり、走行時の振動等でブレーキ配管が破損して制動液が漏れ、制動力が不足する恐れがある。

### 改善内容

全車両、ブレーキ配管を確認し、取り回しの不適切なものは正規の状態にするとともに、損傷のあるものはブレーキ配管及び、バッテリーを新品と交換する。

注:  は修正または交換部品を示す。
