## 改善箇所説明図

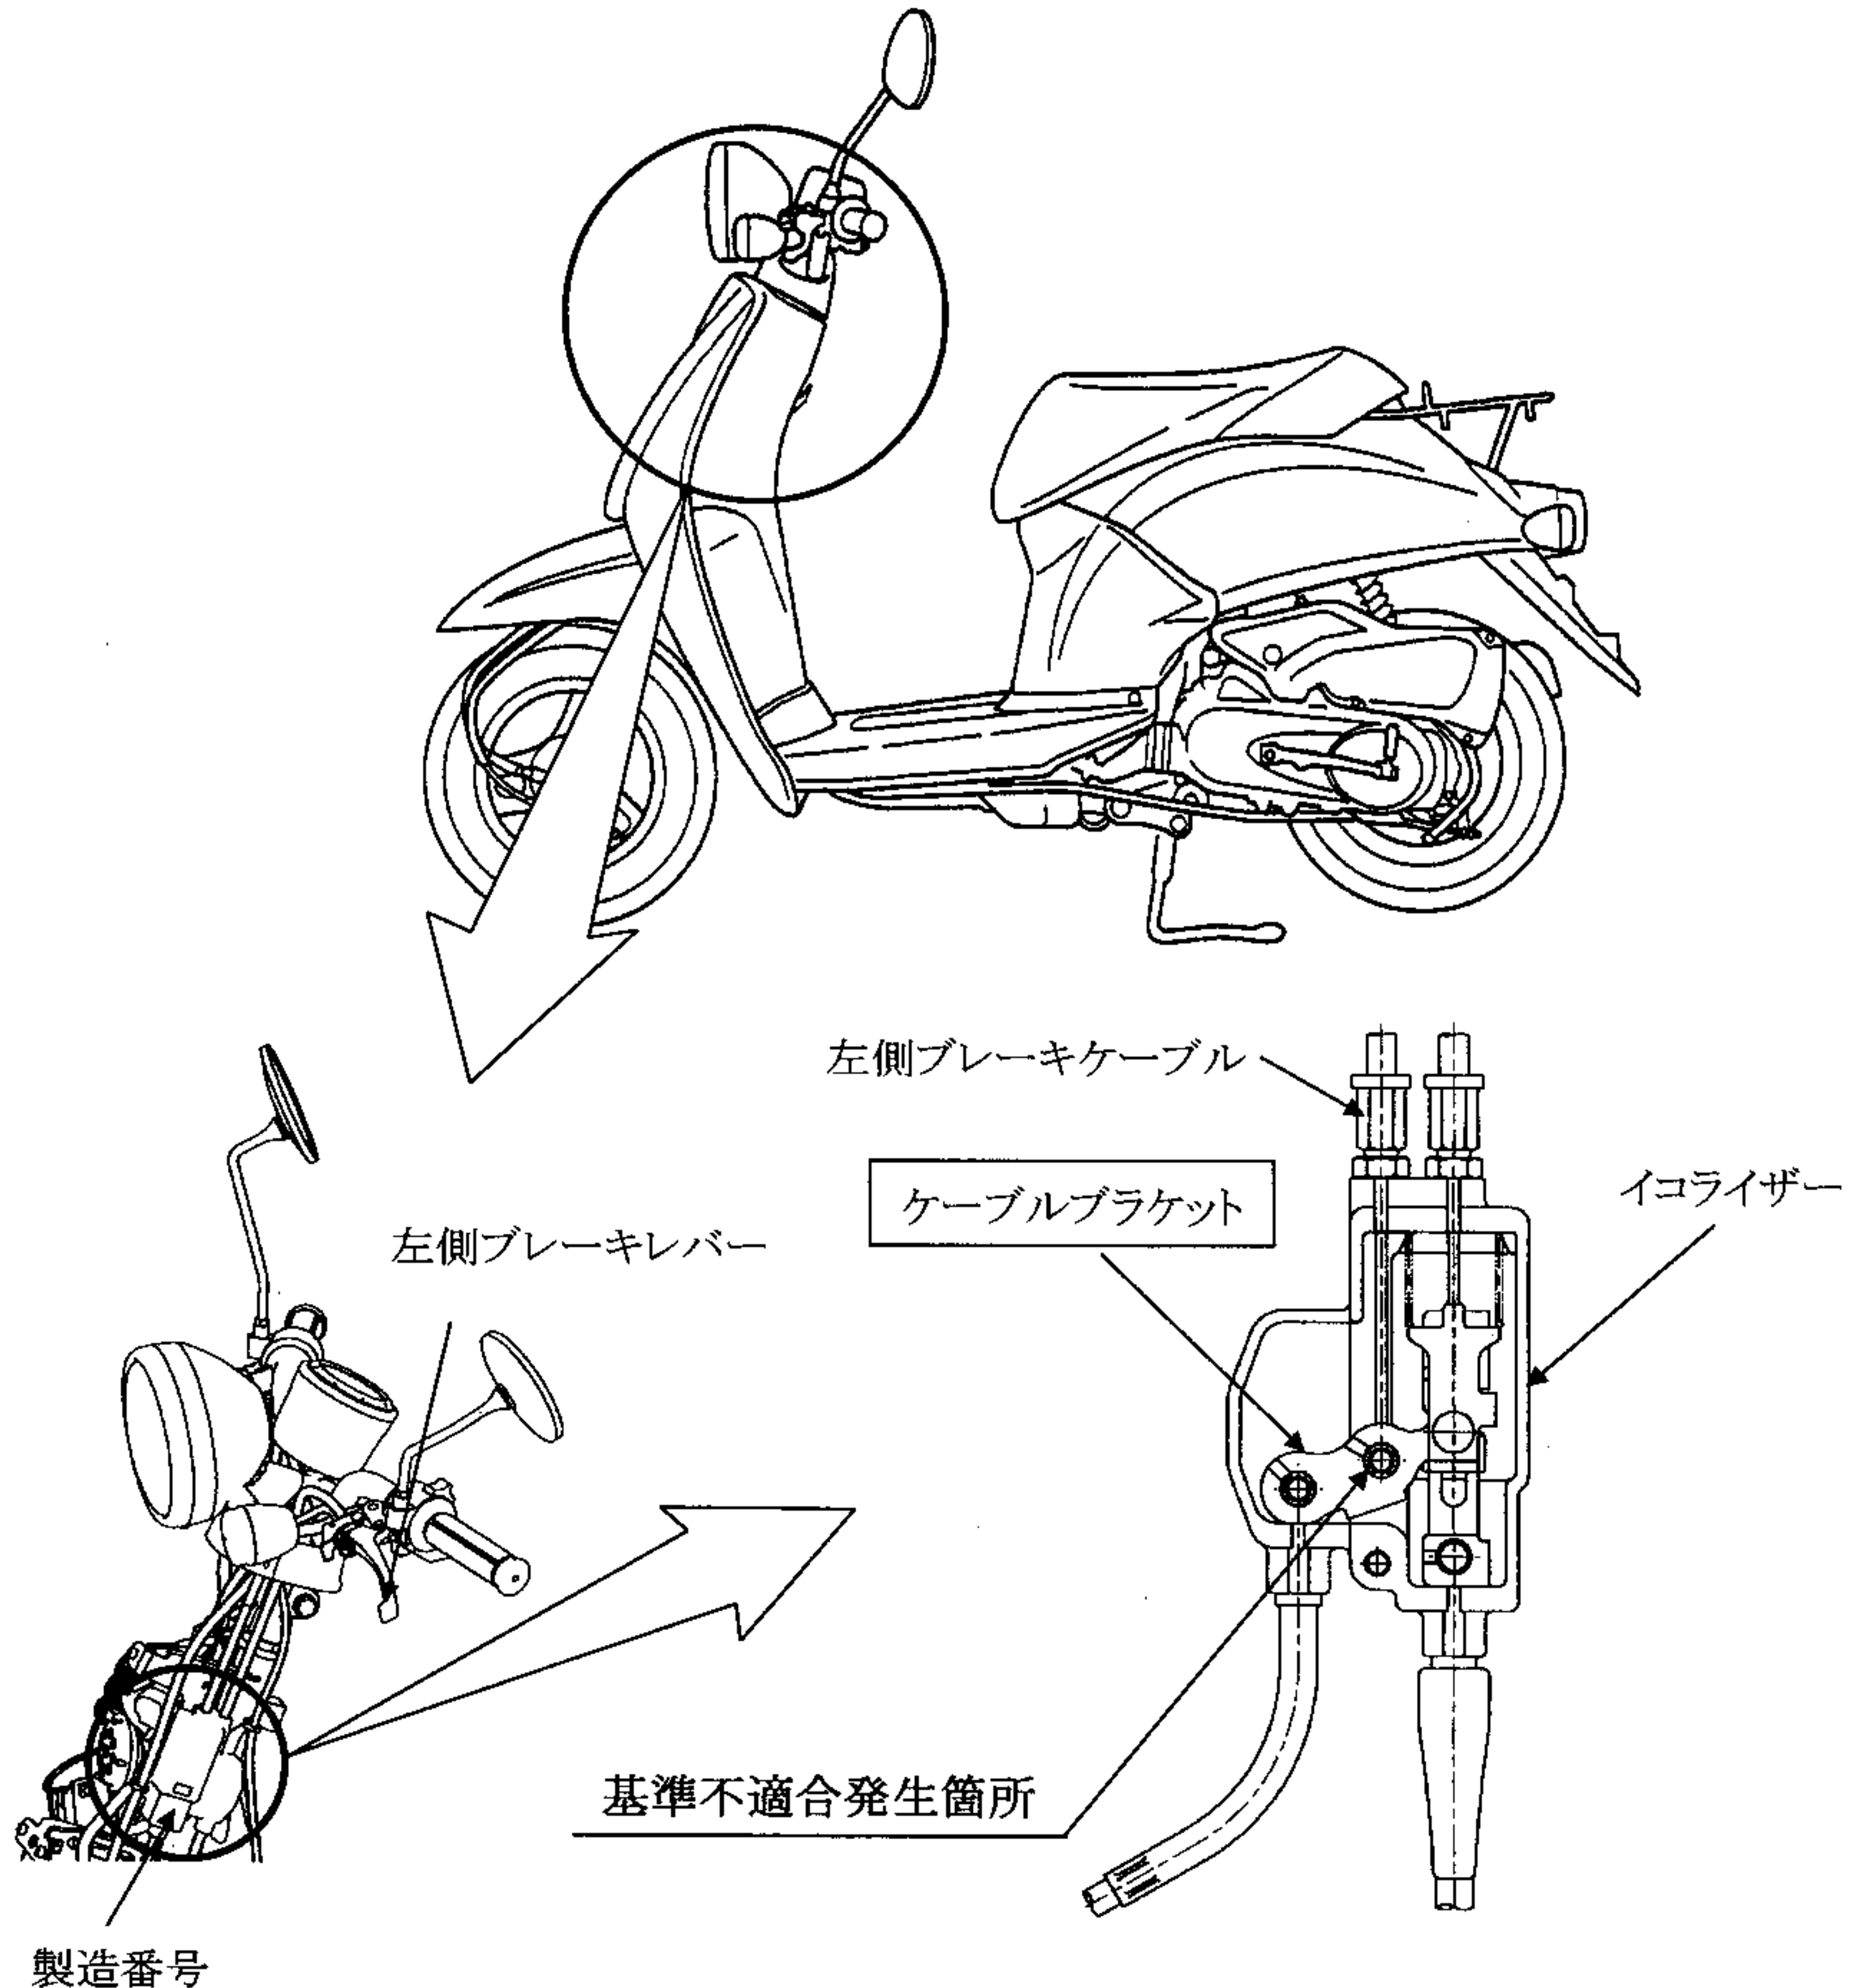
注:  は交換部品を示す。

前、後輪にブレーキ力を伝える連動機構(イコライザー)内のケーブルブラケットに強度の不足しているものがあるため、左側ブレーキレバーを強い力で繰り返し操作をおこなうと、ケーブルブラケットが変形してブレーキケーブルがブラケットから外れることがある。そのため、左側ブレーキレバーを操作してもブレーキが効かなくなるおそれがある。

**改善の内容:** 全車両、イコライザーの製造番号を確認し、該当するものは(F6～H29)ケーブルブラケットを良品と交換する。

**識別:** 型式認定番号標付近に黄色ラベルを貼り付ける。
