## 改善箇所説明図

### 基準不適合発生箇所

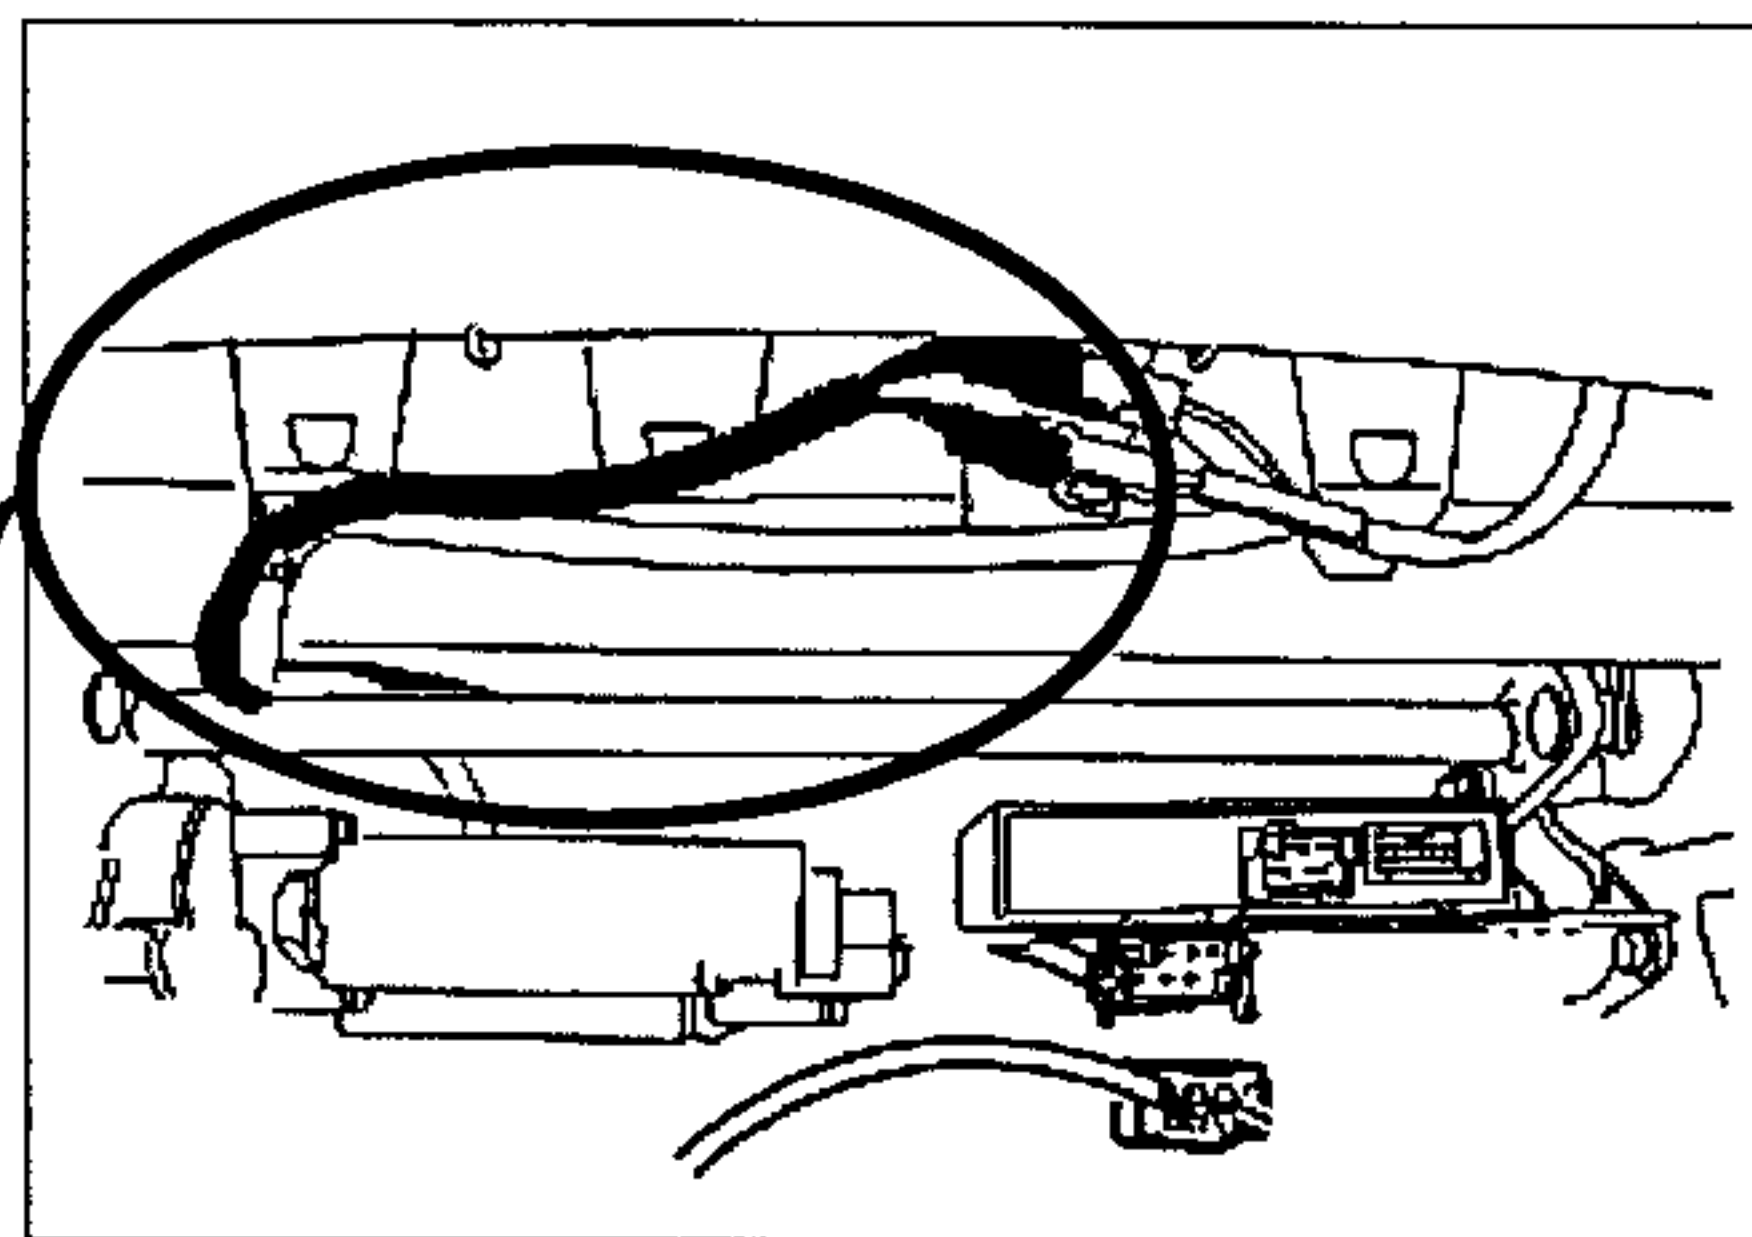
改善前の矢視 (運転者席及び助手席のシートヒーター電気配線の取り付け箇所)

運転者席及び助手席下部とフロアー間に取り付けられたシートヒーター機構への電気配線の取り廻しが不適切なため、シートポジションが低い位置で、かつ、シートクッション中央部に荷重が集中した状態で長期間使用を続けると、当該配線がシート部材の金属部分に干渉することがある。そのため、当該配線が損傷し、最悪の場合、回路が短絡して火災に至るおそれがある。

識別：黄色のペイントを塗布する。

全車両、既存の運転者席及び助手席シートヒーター電気配線の使用を取りやめ、新たに、対策されたシートヒーター電気配線を取り付ける。

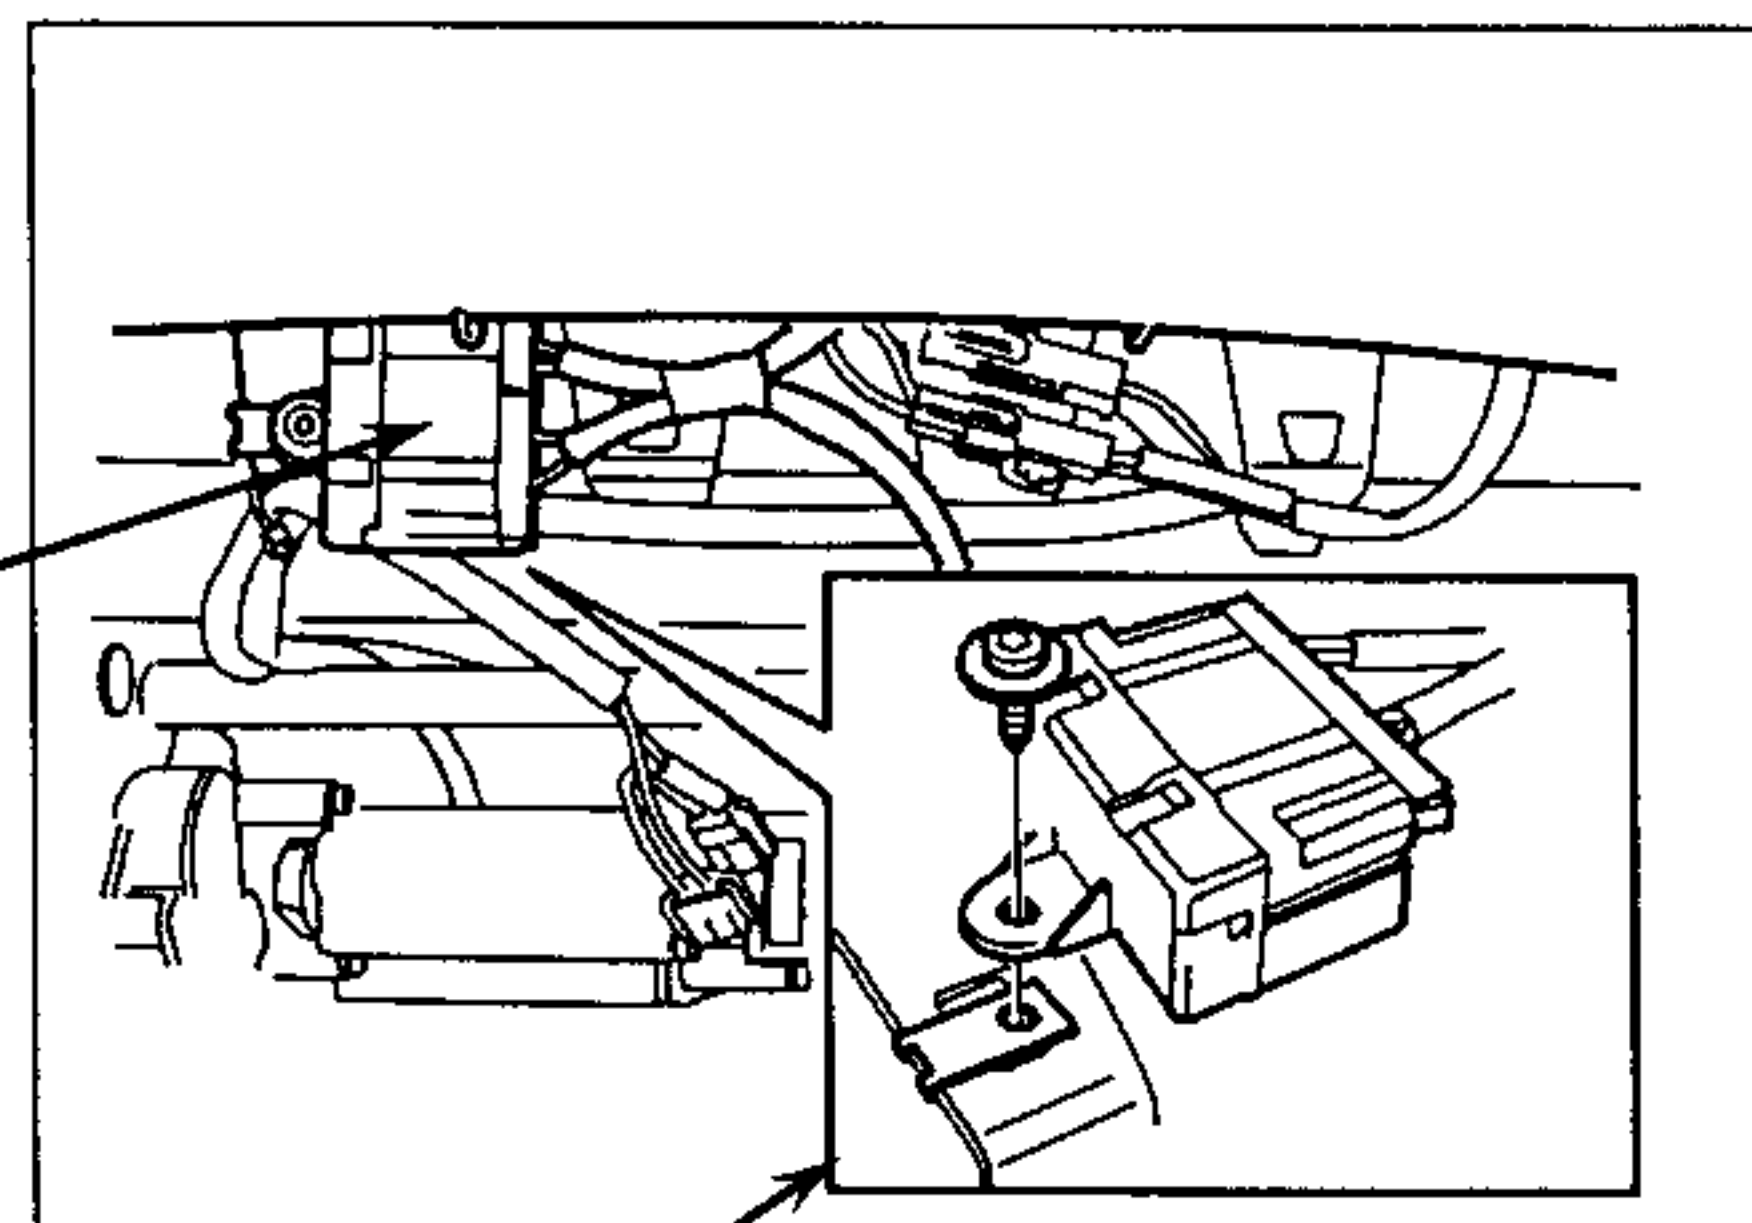
改善後の矢視 (対策品シートヒーター電気配線の取り付け箇所)

対策品シートヒーター電気配線
