## 改善箇所説明図①

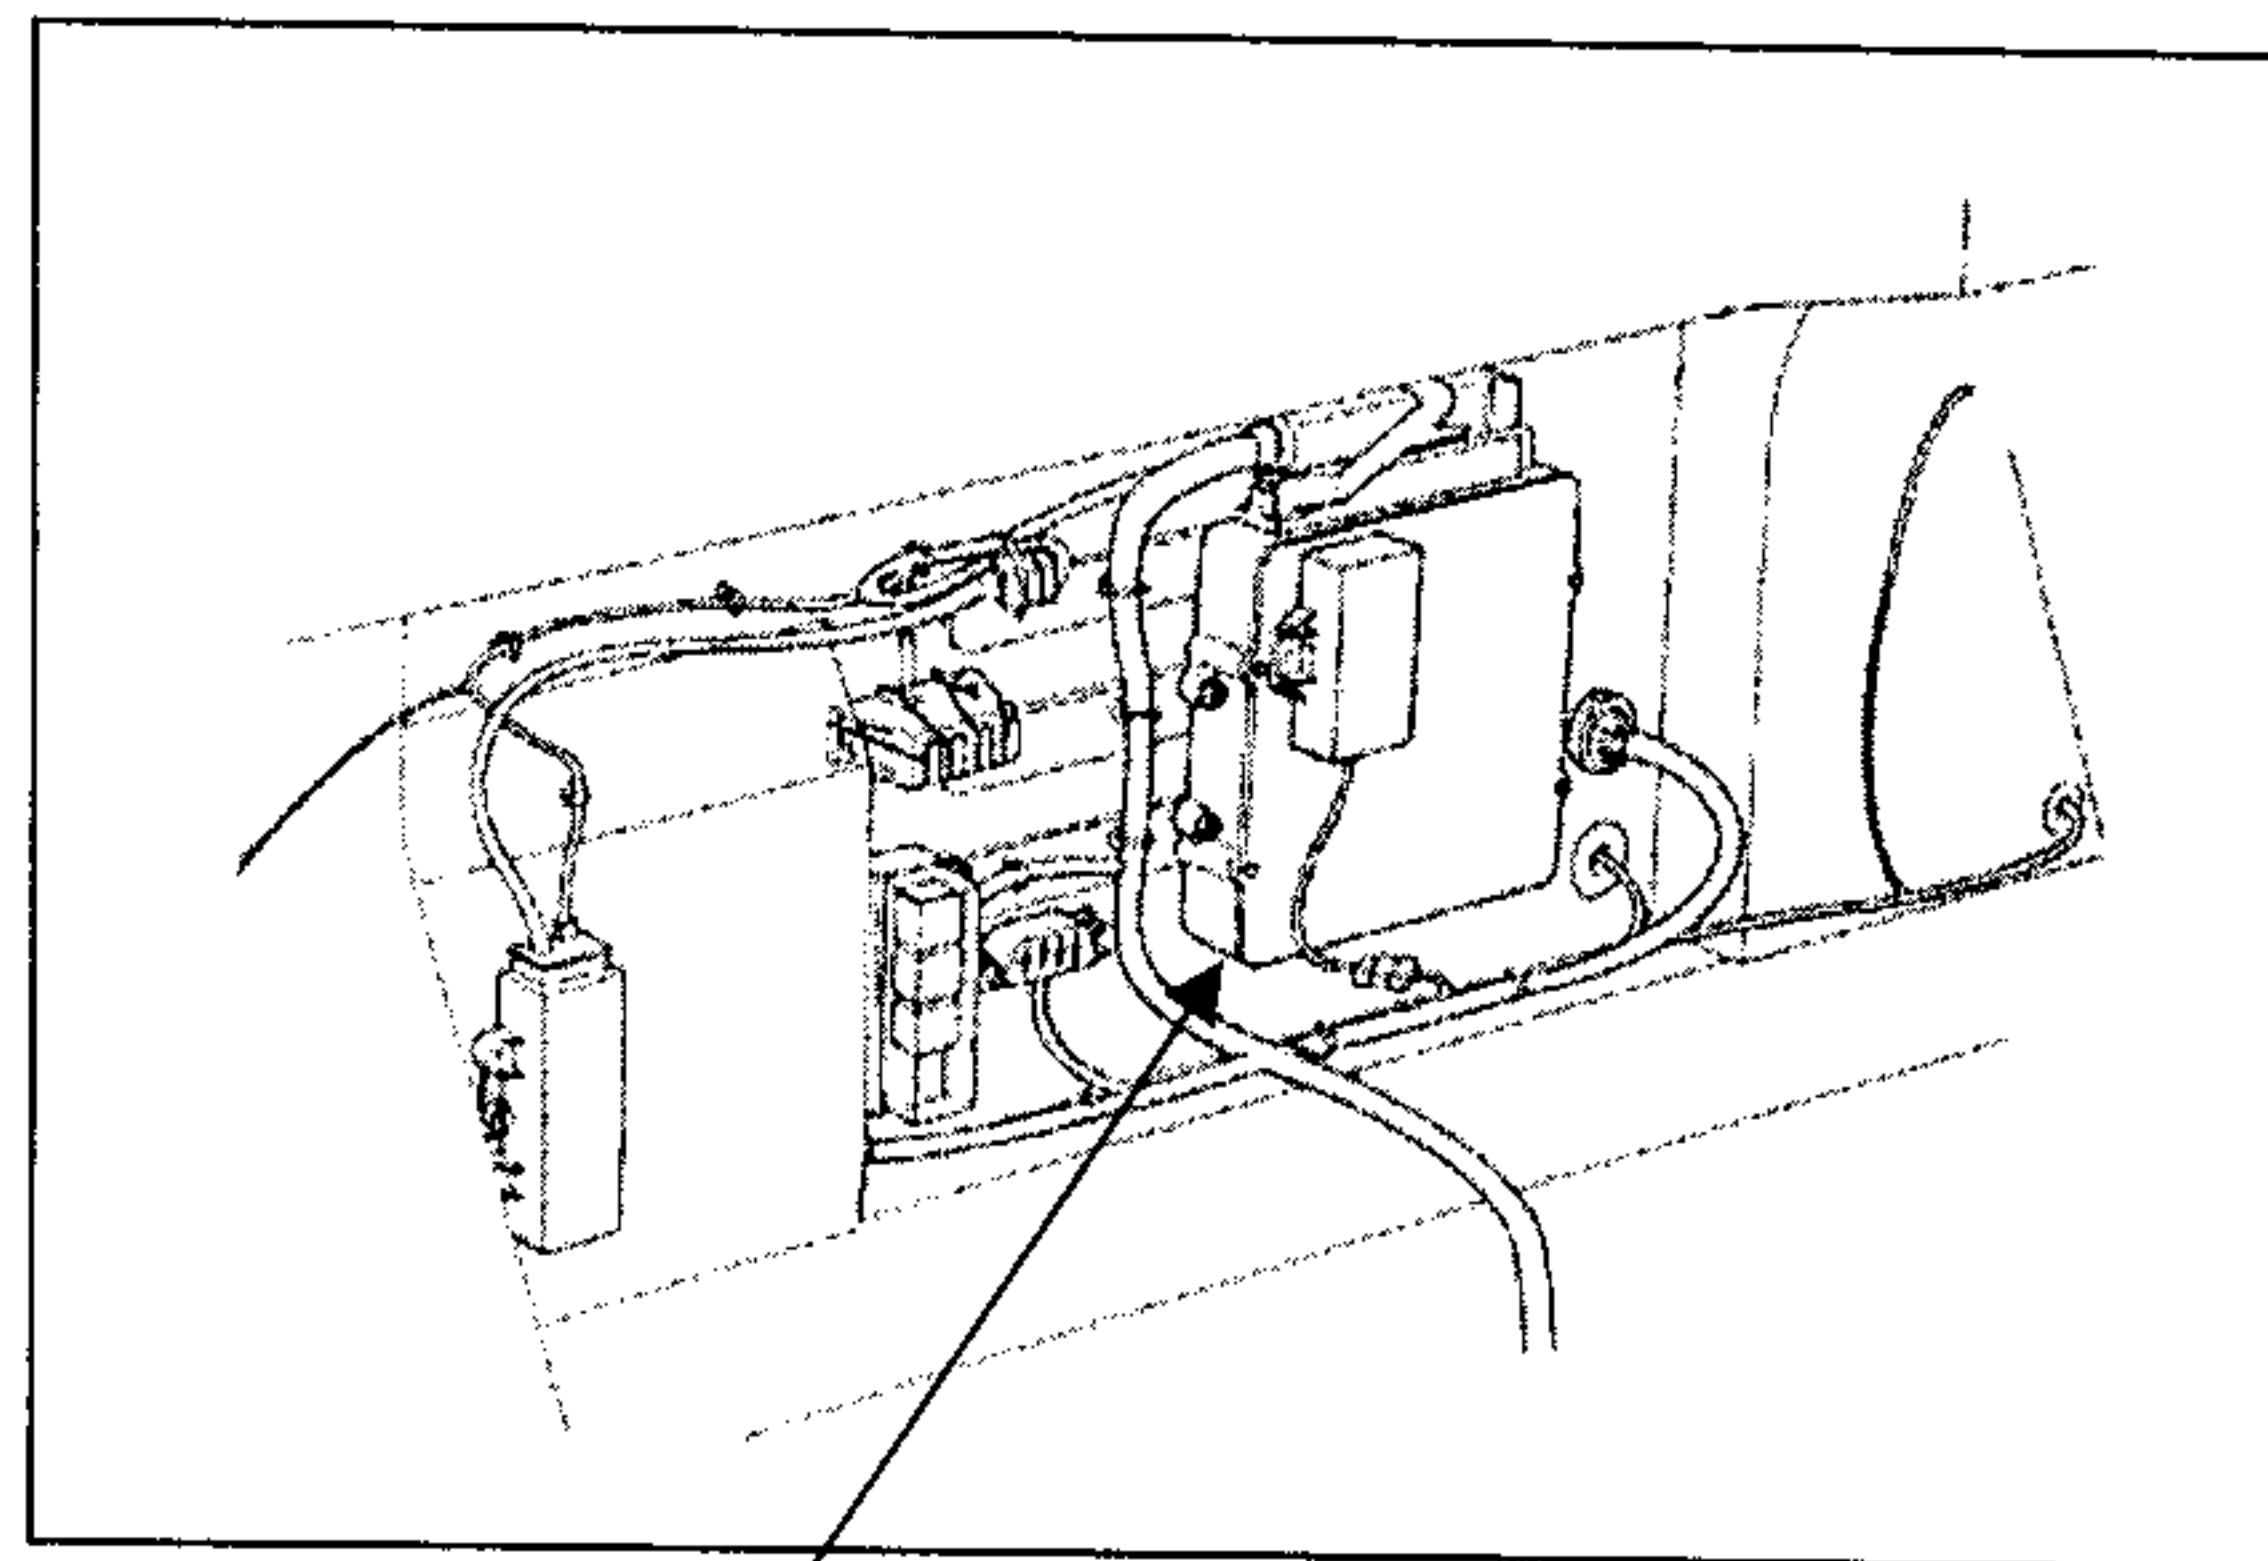
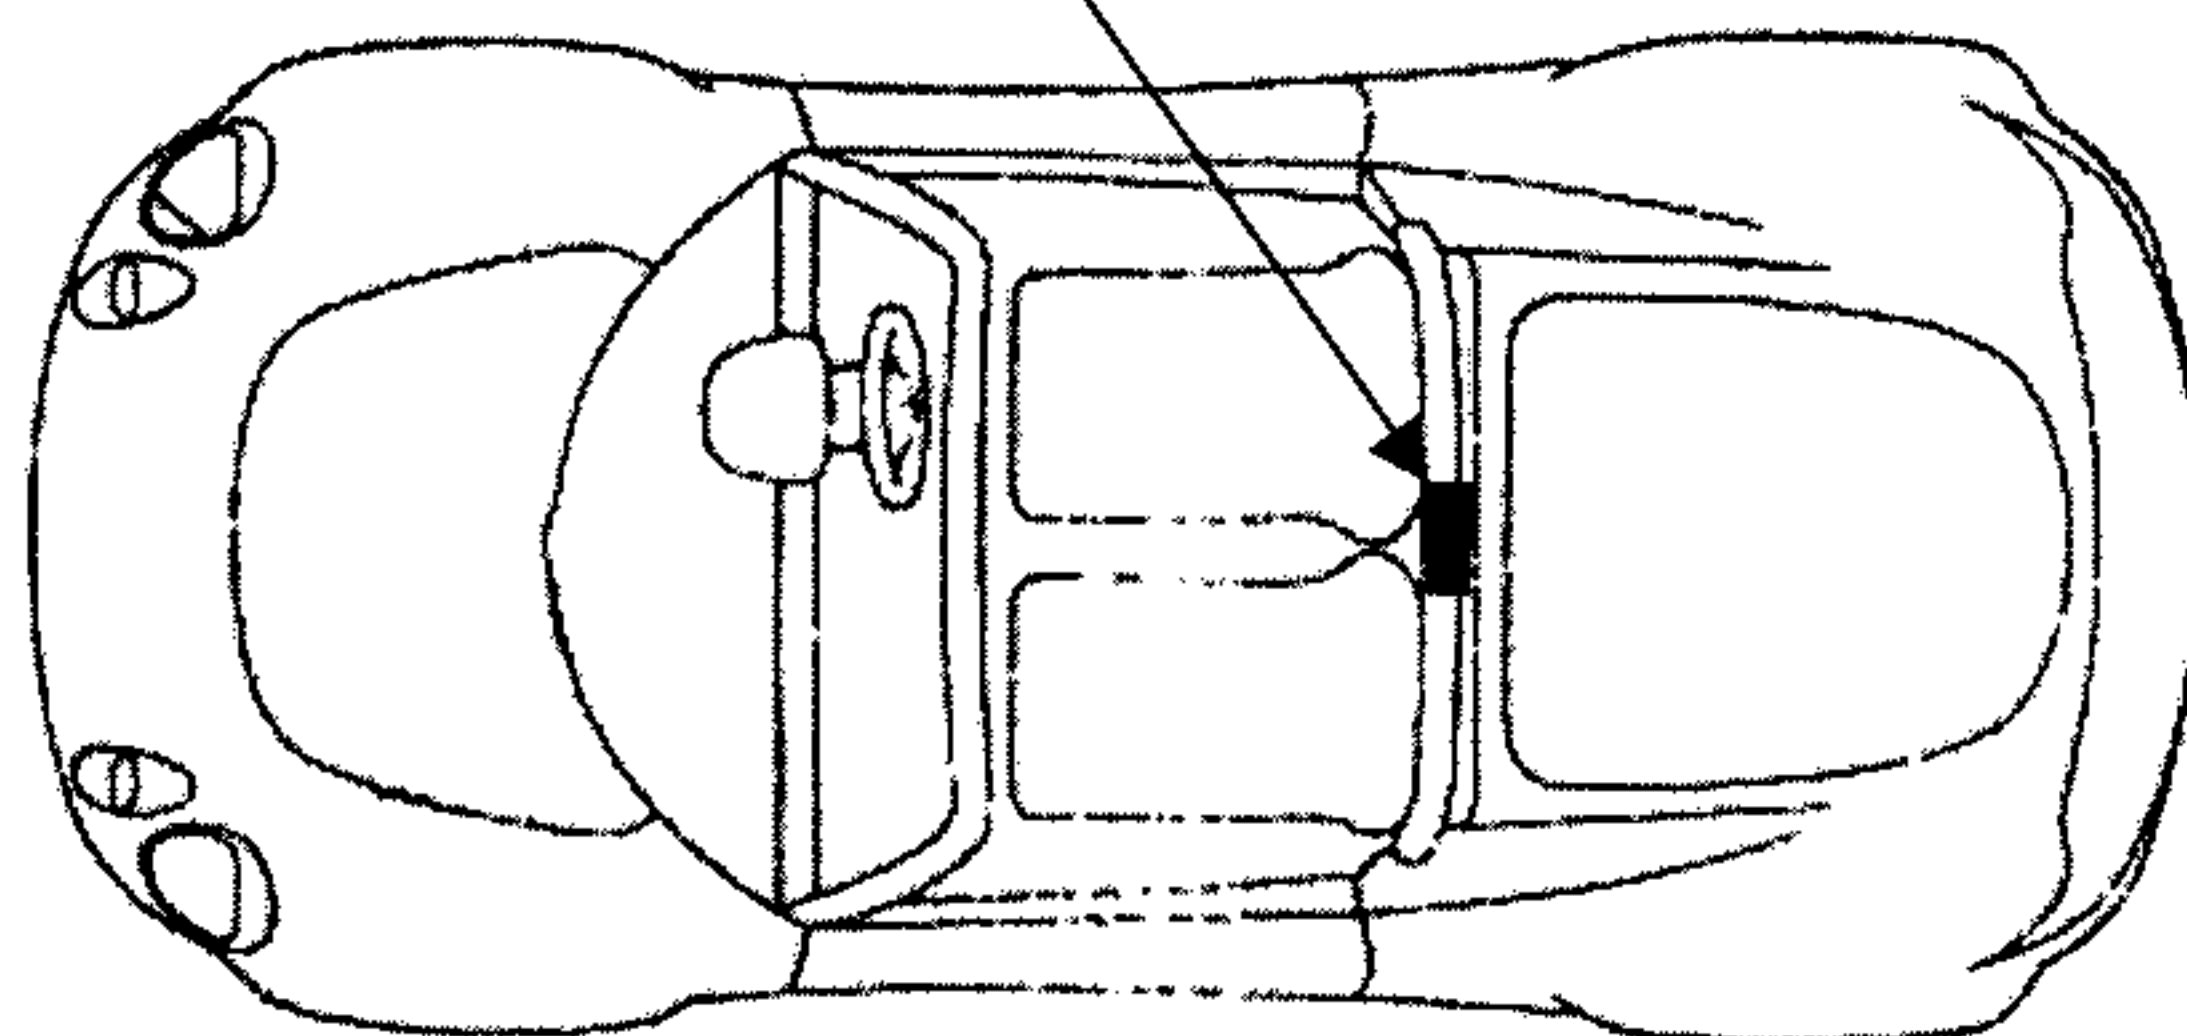
原動機制御用コンピュータ

原動機において、原動機制御用コンピュータのプログラムが不適切なため、高回転(5,400rpm程度)での運転時に失火が発生することがあり、未燃焼ガスが増加して触媒装置が過熱し、最悪の場合、火災に至るおそれがある。

全車両、原動機制御用コンピュータのプログラムを変更する。

作業終了後、識別のためエンジンコントロールモジュールの部品番号ラベルの近くに白い点で印をつけます。
