# 改善箇所説明図

## 基準不適合発生個所

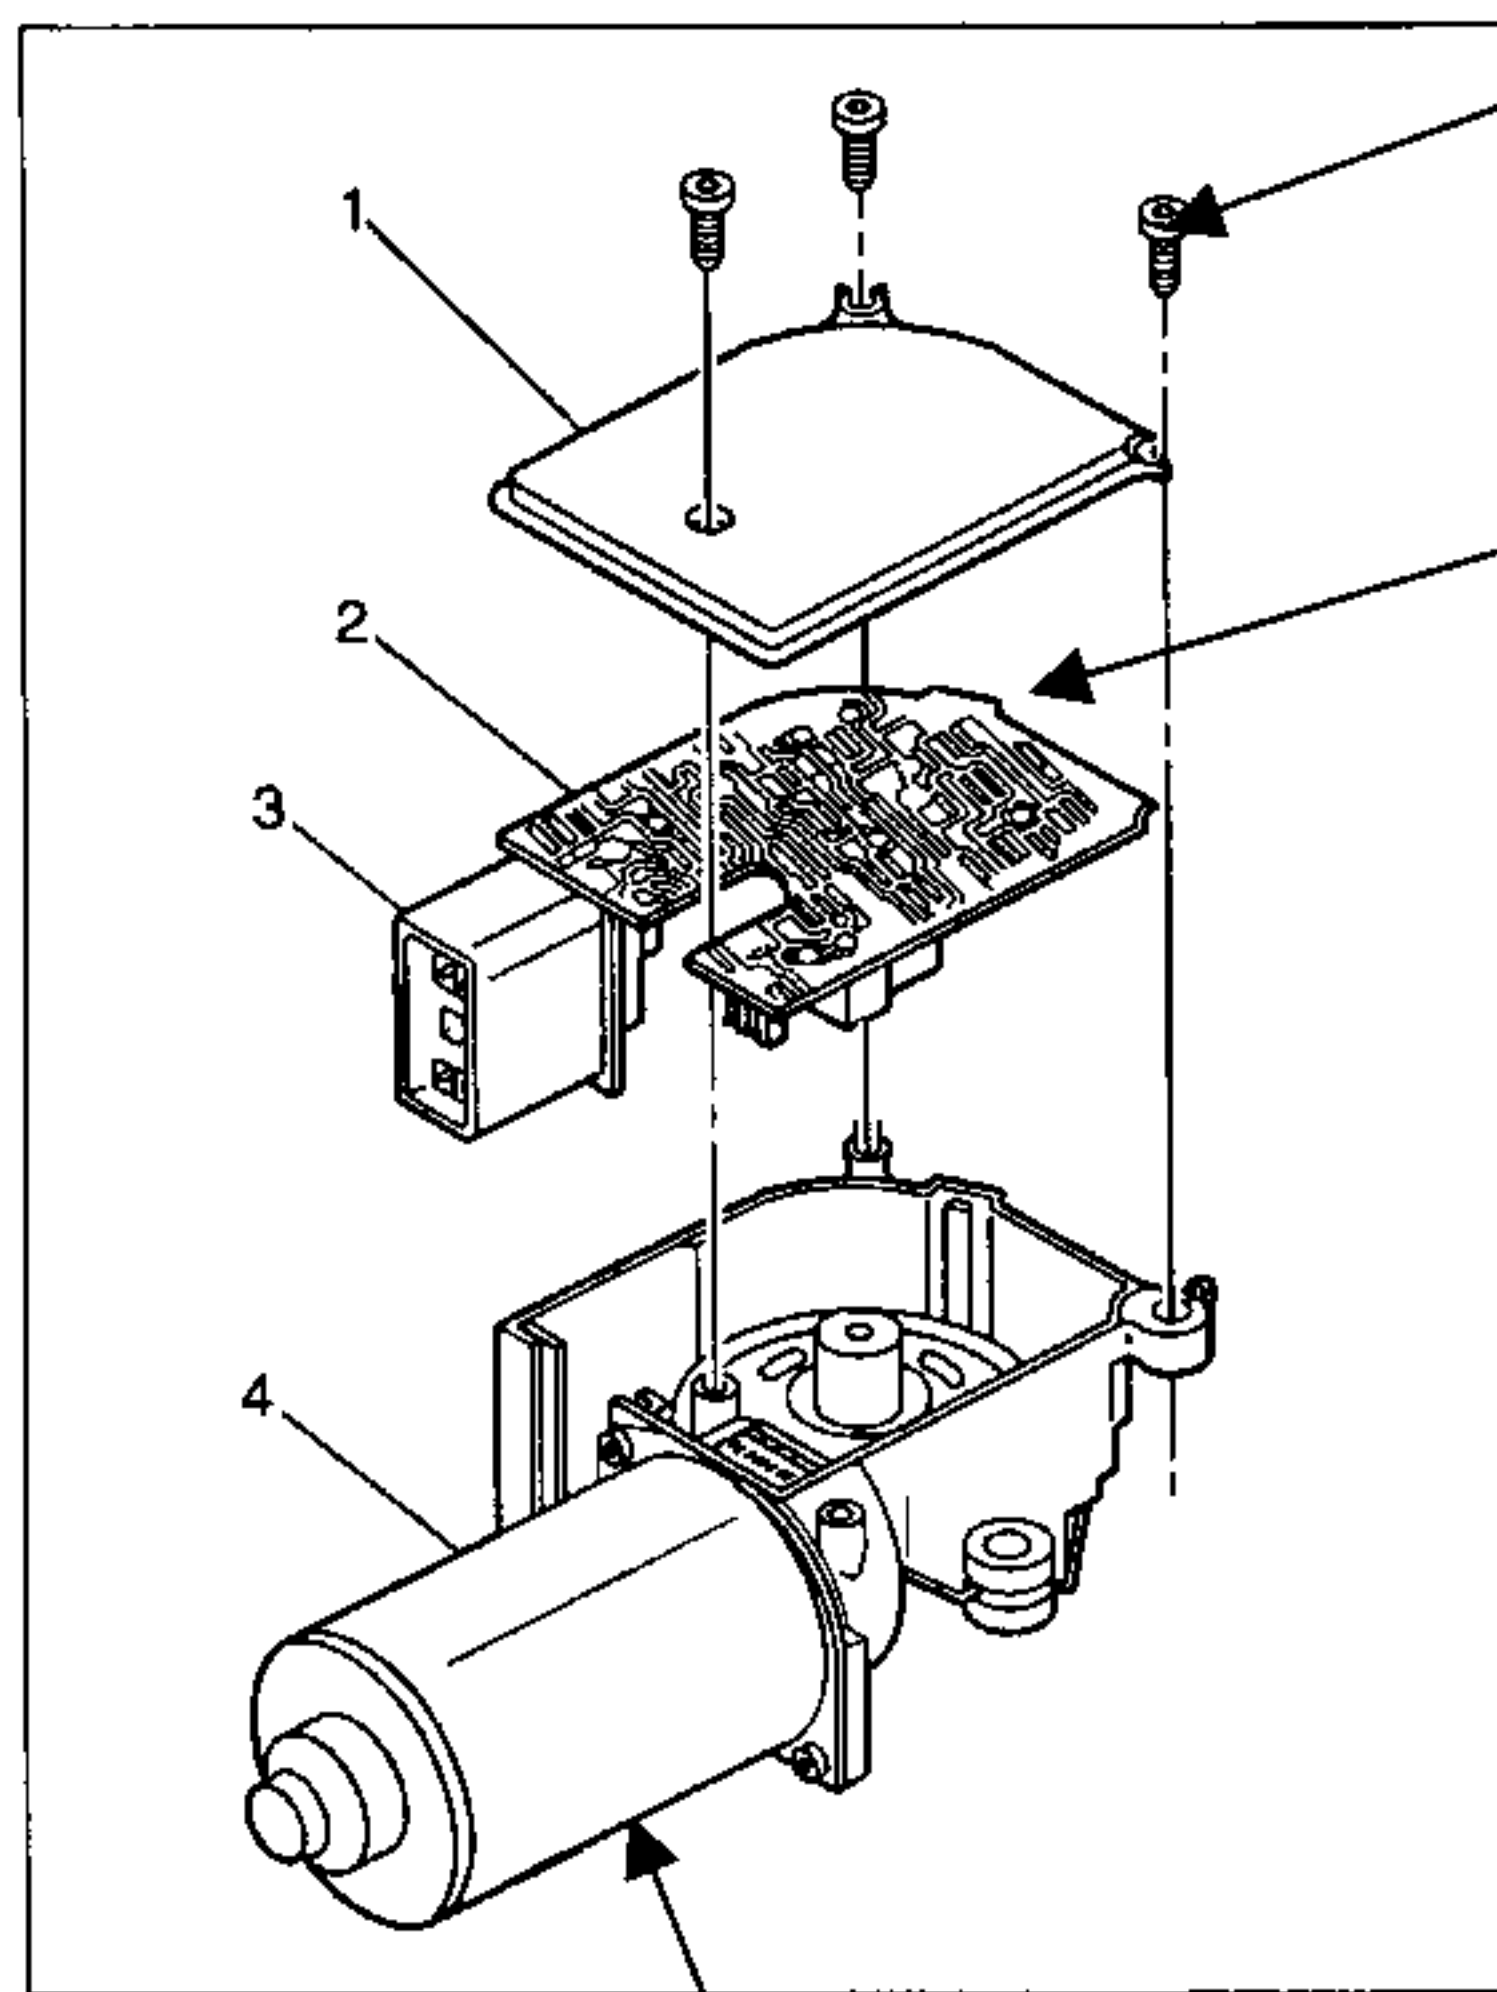
窓ふき器モータ制御装置電気基板

窓ふき器モータ

窓拭き器において、ブレードを作動させるモータを制御する電気基板のハンダ付けが不適切なため、そのままの状態で使用を続けると、当該ハンダ部に亀裂が生じ、最悪の場合、当該窓拭き器が作動しないおそれがある。

識別方法：白ペイントを塗布

全車両、当該電気基板を良品と交換する。

内は、交換部品を示す。
