# 改善箇所説明図

## 基準不適合発生箇所

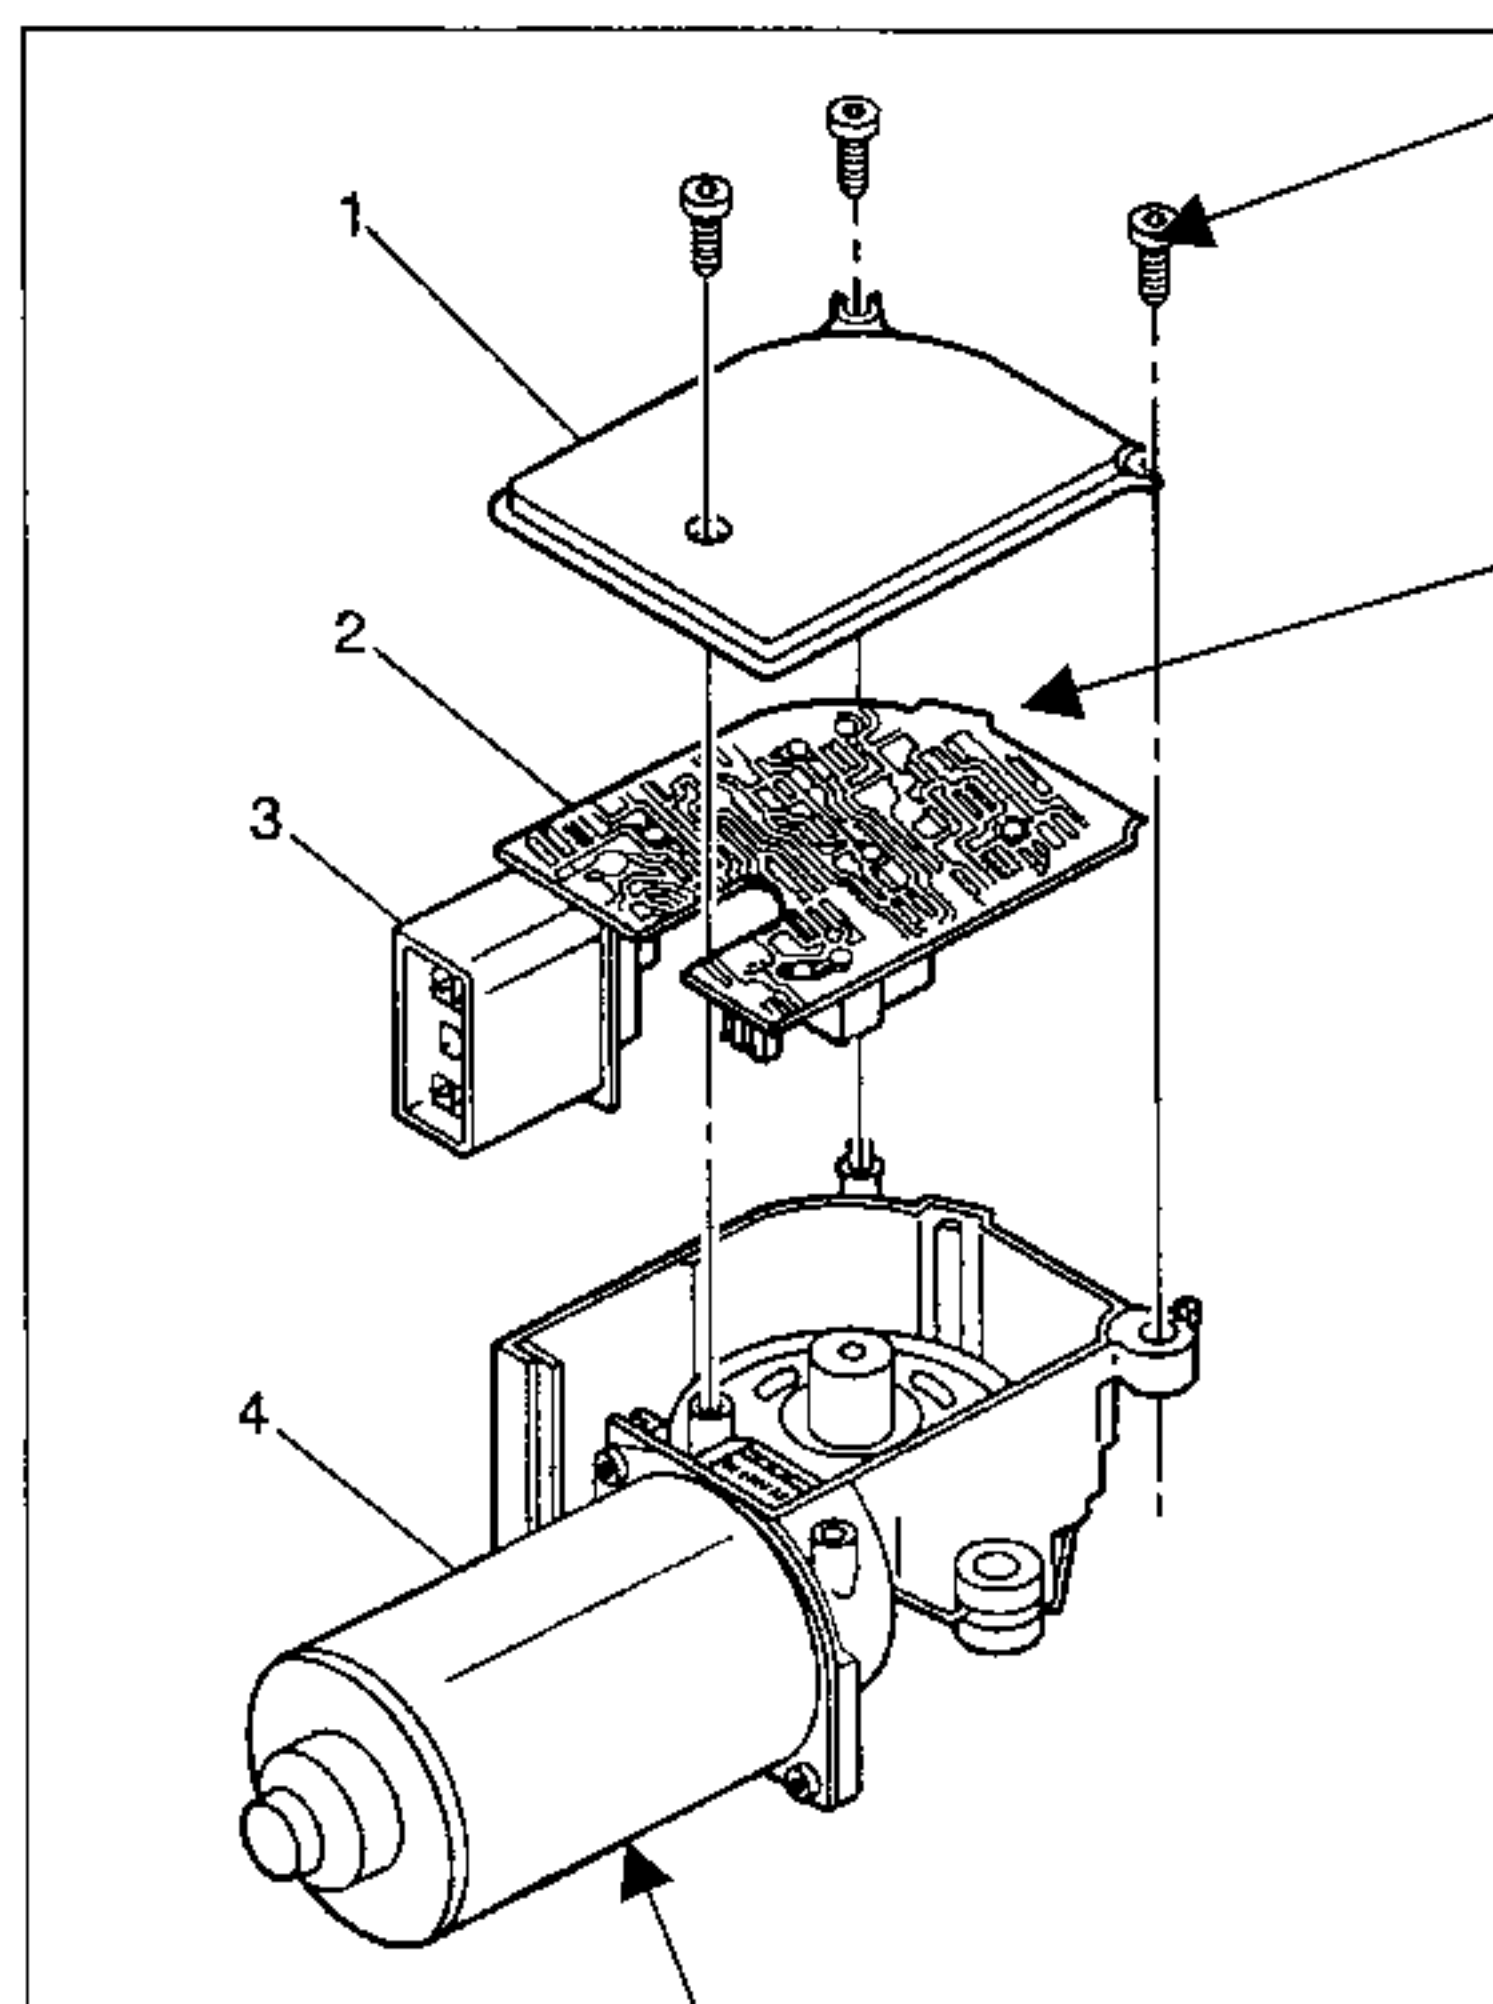
窓ふき器モータ制御装置電気基板

窓拭き器において、ブレードを作動させるモータを制御する電気基板のハンダ付けが不適切なため、そのままの状態で使用を続けると、当該ハンダ部に亀裂が生じ、最悪の場合、当該窓拭き器が作動しないおそれがある。

識別方法：白ペイントを塗布

全車両、当該電気基板を良品と交換する。

内は、交換部品を示す。
